# Besiktningssprotokoll

Anticimex Försäkringsbesiktning i samarbete med Fastighetsbyrån

Fastighetsbeteckning: Isstadion 5	
Fastighetsadress: Spannmålgatan 29	
Postnummer: 583 36	Ort: Linköping

Besiktningdatum: 2026-06-01	Protokollnummer: 69737773
Temperatur: 18 °C	Väderlek: Halvklart
Tekniker: Martin Lundgren	
E-post: martin.lundgren@anticimex.se	
Kontor: Linköping	
Närvarande: Fastighetsägaren

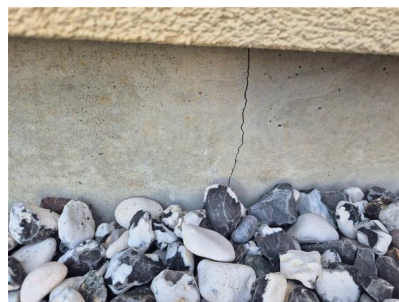
#### Utvändigt / Sockel

Sprickor finns i sockel.

Dessa bedöms inte ha lett till bakomliggande skador.

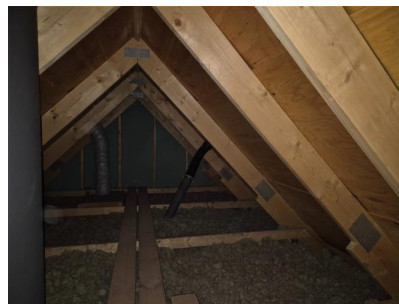
### Utvändigt / Vind

Underlagstaket består av plywoodskivor.

Eftersom underlagstaket består av plywoodskivor utan yttre täckning av papp under takbeklädnaden, finns risk vid ogynnsam väderlek att regnvatten/snö tränger in i skivskarvar med läckage på vindsutrymmet som följd. Med tiden kan även plywoodskivorna drabbas av fuktskador.

Vid kontroll av konstruktion på vinden uppmättes fuktvärden under kritisk fuktnivå för mikrobiell tillväxt.

Fuktkvoten uppmättes i takbjälkar till ca 8 %.  
Detta värde varierar dock under året beroende på årstid och utomhusklimat.  
Risk för mikrobiell tillväxt föreligger om fuktkvoten överstiger 17 %.

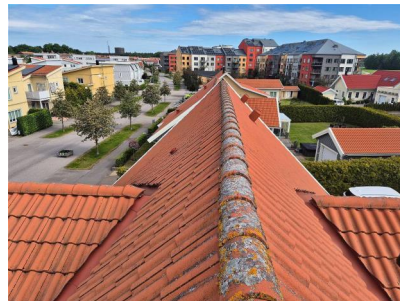
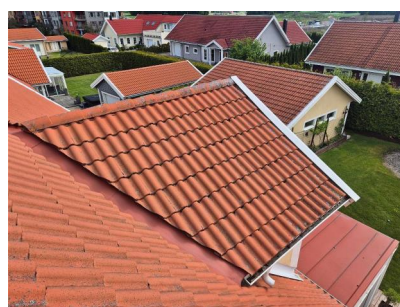
## Utvändigt / Tak

Lavpåväxter förekommer av främstnockpannor.

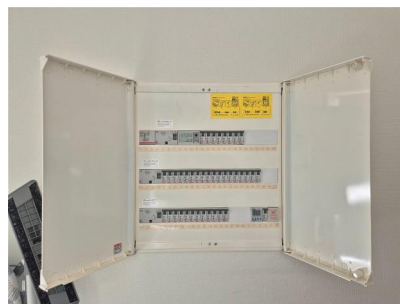
## Entréplan / Allmänt

Jordfelsbrytare finns.

El-centalen är placerad i tvättstugan.

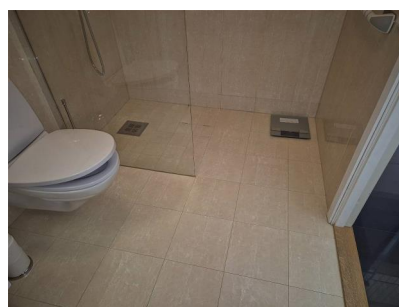
### Entréplan / Dusch/Toalett

Golvbrunnen är placerad för nära vägg.

Det finns risk att tätskiktet inte har kunnat anslutas på rätt sätt, vilket kan leda till fuktskador.

- Tvättkommod något fuktskadad.
- Lagning i klinkersskarvar i duschzonen noterades.

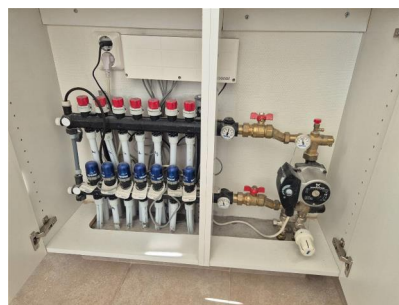
### Entréplan / Tvättstuga

Golvvärmefördelare med uppgjuten klack.

Rekommenderar att det fortsättningsvis bereds tillträde för regelbunden kontroll av utrymmet avseende rör och kopplingars täthet.

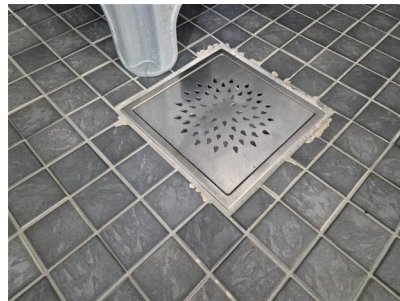
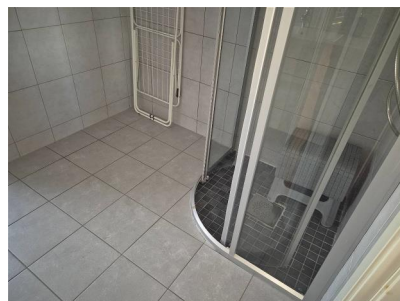
### Övre plan / Dusch/Toalett

Slitageskador av mosaik runt golvbrunnen förekommer.

Dessa bedöms inte ha lett till bakomliggande skador.

- Golvlutning mot golvbrunnen är bristfälligt utfört utanför duschzonen.
- Stängd duschsockel.

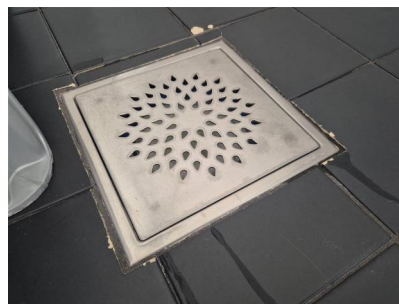
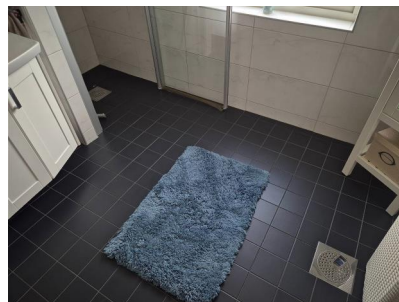
### Övre plan / Dusch/Toalett

Mindre yttlig slitageskada på av klinkers vid golvbrunnen.  
Bedöms inte ha lett till några bakomliggande skador.

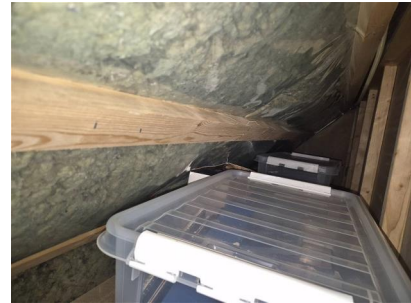
### Övre plan / Sidovindar

Isolerade vindar.

Utrymmen som är besiktade från luckan då sidovindar var ställvis belamrade vid besiktningstillfället.

Synliga ytor inget att notera.

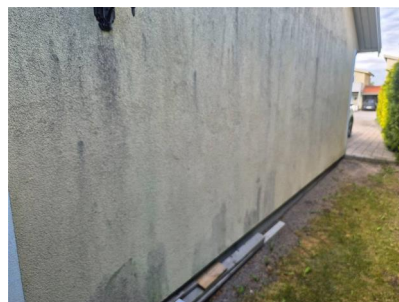
#### Utvändigt / Fasad

Algpåväxter och smuts förekommer.

Fasaden på baksidan är skymd och ej besiktningsbar på grund av staplad ved.

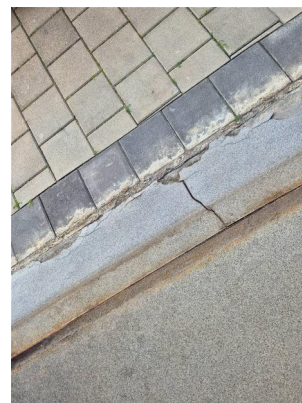
#### Utvändigt / Garageportar

Vid infarten till garaget förekommer det mindre slitage av golv.

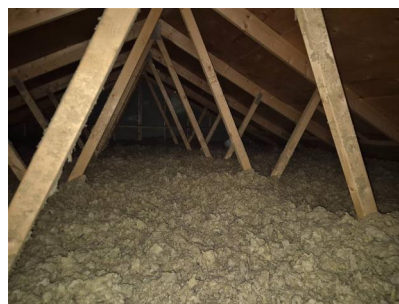
### Utvändigt / Vind

Underlagstaket består av plywoodskivor.

Eftersom underlagstaket består av plywoodskivor utan yttre täckning av papp under takbeklädnaden, finns risk vid ogynnsam väderlek att regnvatten/snö tränger in i skivskarvar med läckage på vindsutrymmet som följd. Med tiden kan även plywoodskivorna drabbas av fuktskador.

Vi kontroll av konstruktion på vinden uppmättes fuktkvoten under kritisk fuktnivå.

Fuktkvoten uppmättes i takbjälkar till ca 8 %.  
Detta värde varierar dock under året beroende på årstid och utomhusklimat.  
Risk för mikrobiell tillväxt föreligger om fuktkvoten överstiger 17 %.

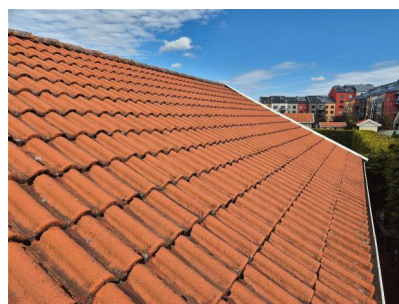
### Utvändigt / Tak

Mindre mossa på yttertaket förekommer.
