Besiktningssprotokoll

Anticimex Försäkringsbesiktning i samarbete med Fastighetsbyrån

Fastighetsbeteckning: Snickartorpet 7	
Fastighetsadress: Snickartorpsvägen 13	
Postnummer: 69232	Ort: Kumla

Besiktningdatum: 2026-06-02	Protokollnummer: 69717857
Temperatur: 17 °C	Väderlek: Regn
Tekniker: Henrik Barth	
E-post: henrik.barth@anticimex.se	
Kontor: Örebro	
Närvarande: Fastighetsägare

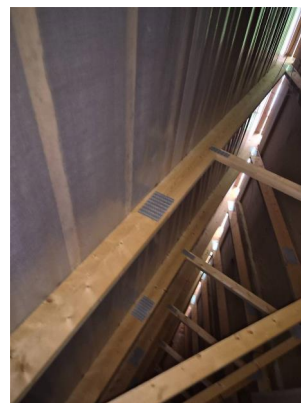
Underlagstaket består av plastfolie.

Eftersom underlagstaket består av plastfolie finns risk vid ogynnsam väderlek att regnvatten/snö tränger in under den yttre takbeläggningen och ner mellan plastöverlapp eller i andra otätheter med läckage på vindsutrymmet som följd.

Vid kontroll av vinden uppmättes fuktvärden under kritisk fuktnivå för mikrobiell tillväxt och en normal lukt upplevdes. Fuktkvoten i takbjälkar uppmättes till 9 %.

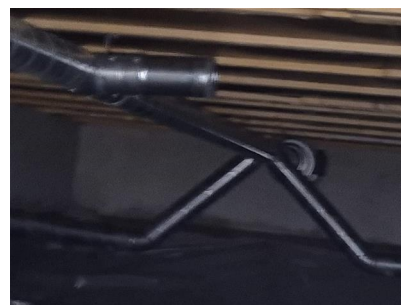
Utrymmet är undertrycksventilerat.

Golvbjälklaget ovan den uteluftsventilerade krypgrunden riskerar att drabbas av fuktskador på grund av naturlig fuktpåverkan. Detta i sin tur kan leda till mikrobiella skador (angrepp av mikroorganismer) som kan resultera i att mikrobiell lukt sprids till boendemiljön. I grunden finns en mekanisk undertrycksventilation installerad. Syftet med denna installation är att hindra lukt i grunden att nå bostaden. En förutsättning för att installationen ska uppfylla sitt syfte är att fläkten är i kontinuerlig drift samt att tryckförhållandena i bostaden eller grunden inte förändras. Installationen har dock ingen fuktsänkande effekt.

Vid kontroll av konstruktionen i krypgrund uppmättes fuktvärden under kritisk fuktnivå för mikrobiell tillväxt och normal lukt upplevdes.

Golvbjälklaget ovan den uteluftsventilerade krypgrunden riskerar att drabbas av fuktskador på grund av naturlig fuktpåverkan. Detta kan i sin tur leda till mikrobiella skador (angrepp av mikroorganismer) som kan leda till att mikrobiell lukt sprids till boendemiljön. Fuktkvoten uppmättes till 10.2 %.

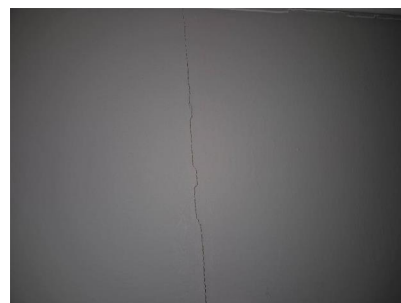
Sprickor finns i vägg.

Dessa bedöms inte ha lett till bakomliggande skador.

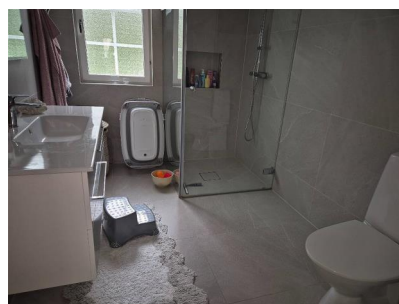
- ✓ Normala fuktvärden indikerades mot klinker/kakel.

En viss fukt tränger alltid in bakom kakel/klinker via fogarna, detta är helt normalt och innebär inte att tätskiktet/ våtrumsisoleringen under kaklet/klinkern är bristfälligt eller ur funktion.
