Friliggande villa i ett och ett halvt plan på källarvåning med vidbyggt garage

Slutrapport Mätprotokoll - Källare

Bärnstensvägen 2 Stångby

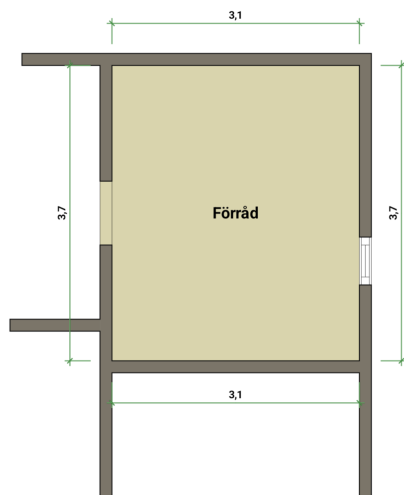
- 1 Luft
- 2 Luft
- 3 Väg
- 4 Väg

Mätpunkt 3 är i fläck, mätpunkt 4 är samtliga väggar från golv och ca 0.2m upp.

Vid luftmätning bör det ej skilja mer än 2g/kg luft mellan inneluft och uteluft, här skiljer det 3,7g.

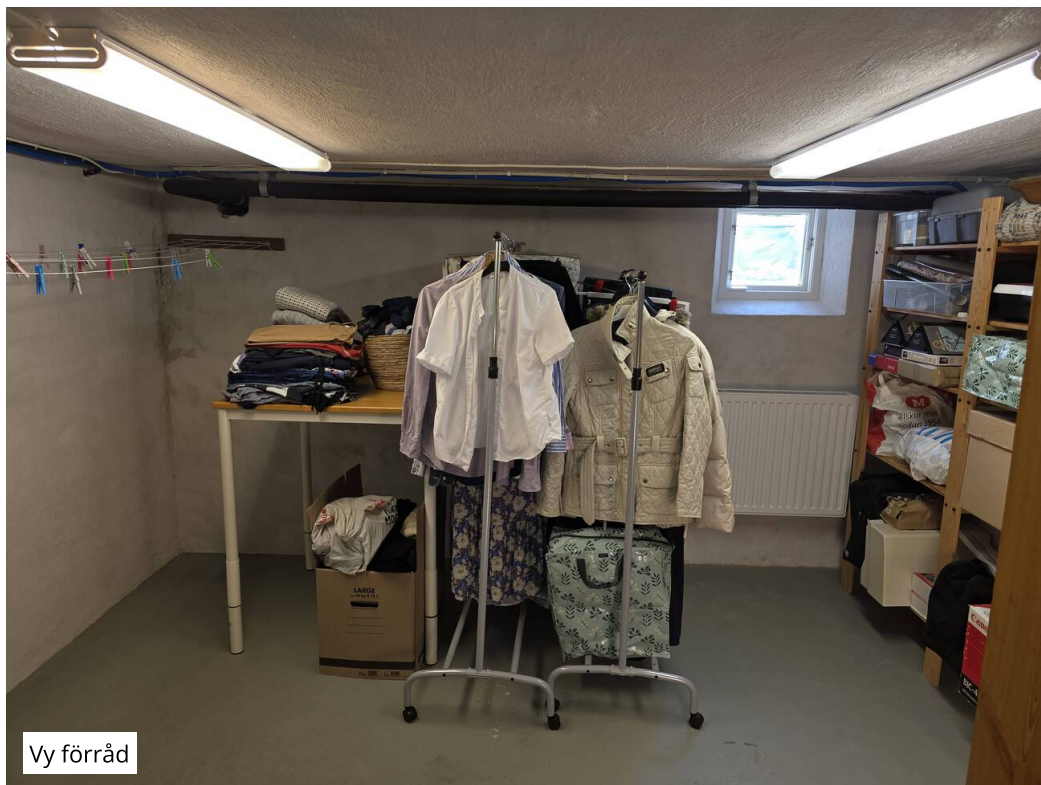
Vy förråd

Inga förhöjda värde i vägg där fläcken är. Dock finner vi förhöjda värde i samtliga väggar i källare från golv och ca 0.2m upp, detta orsakas av tillskjutande fukt underifrån vilket är förväntat i denna typ av byggnad.

Efter att ventilationen har åtgärdats kan fläckar tvättas bort.

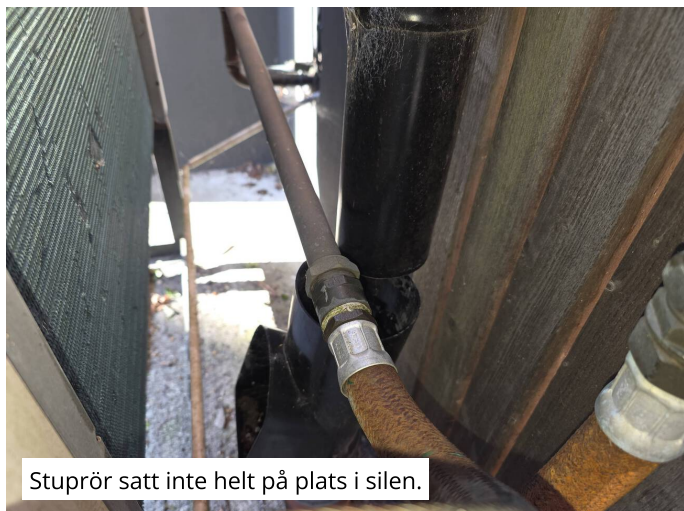
Stuprör satt inte helt på plats i silen.

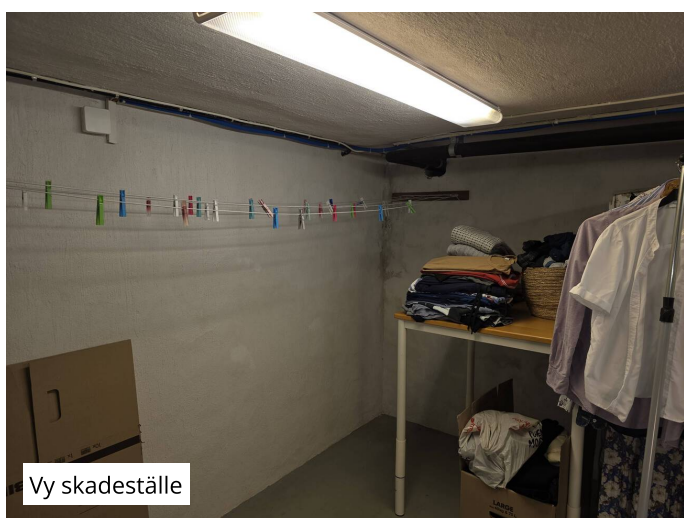
Vy skadeställe

Enligt vår bedömning har fläckar orsakats av föroreningar på väggen i kombination med bristfällig luftväxling, när relativ luftfuktighet stiger över 70% ökar risken för mikrobiell påväxt.

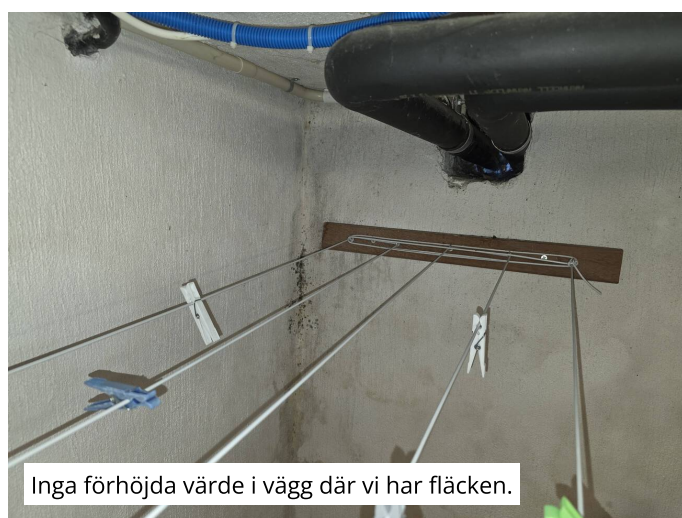
Inga förhöjda värde i vägg där vi har fläcken.
