# Besiktningsprotokoll

Anticimex Försäkringsbesiktning i samarbete med Fastighetsbyrån

| Fastighetsadress:<br>Hallavägen 9 | |

| Besiktningsdatum:<br>2026-05-26 | Protokollnummer:<br>69717260 |

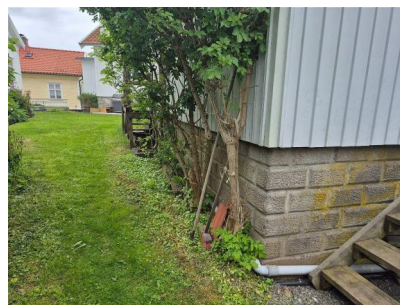
Växter finns i anslutning till byggnaden.

När det finns rabatter och växter nära byggnaden finns risk att fukt stannar kvar i väggarna. Detta kan i sin tur orsaka invändiga fuktskador. Växternas rötter kan också skada grundmuren och sätta dräneringsledningen ur funktion.

Området närmast huset rekommenderas att vara fritt från växtlighet.

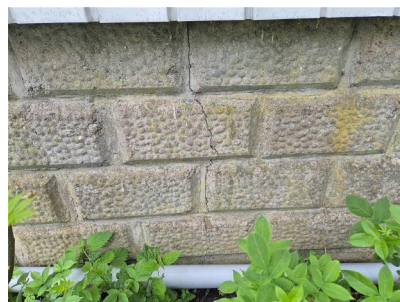
Spricka noterades i sockel.

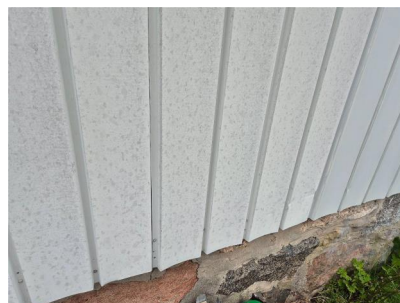
Mindre otätheter förekommer på plåtfasaden.

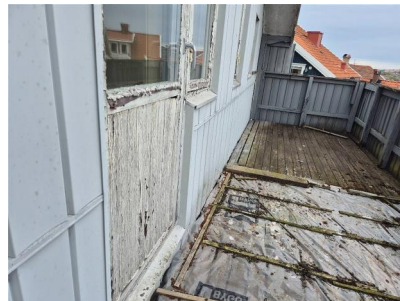
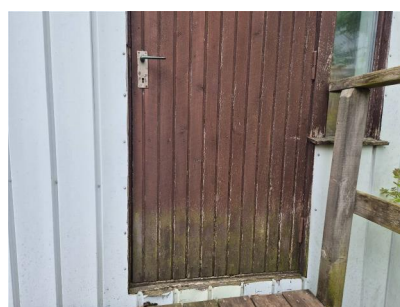
Dörrar/fönster är i behov av renovering.

Tröskelbleck saknas under dörr, vilket medför risk för fuktskador i omkringliggande konstruktioner.

Då fönster och dörrar är äldre och har eftersatt underhåll ökar risken för fukt och rötskador. Rekommenderas att dåliga fönster/dörrar byts ut och att underhåll utförs på resterande delar.

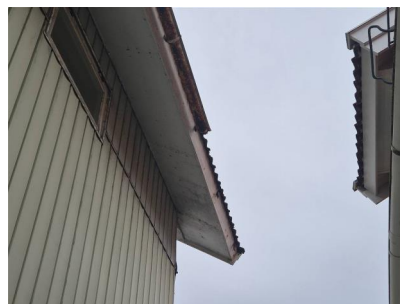
Hängrännor/stuprör är ålderstigna och rostangrepp förekommer. Del av hängränna saknas. Stuprör avslutas mot grunden.

När byggnadsdelar som är avsedda att skydda mot och leda bort nederbörd åldras ökar risken för inläckage.

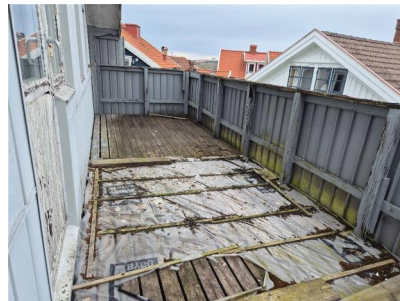
Rötskador förekommer i balkongen.  
Balkongen har endast kontrollerats via fönster. Balkongen bör ej beträdas.

Kontakta snickare för kontroll och åtgärd.

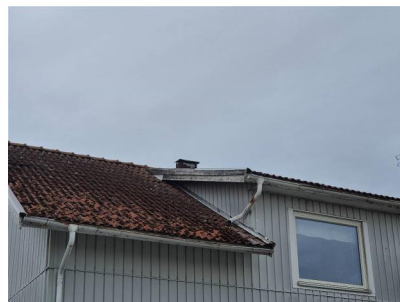
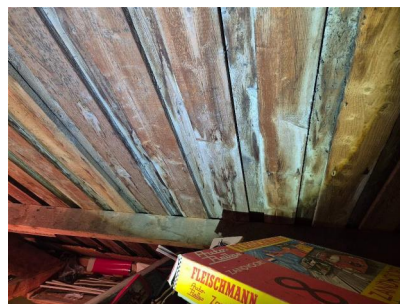
Yttertaket är äldre och plåtar är rostskadade.  
Mossa finns på takpannorna.  
Vindskivor är i behov av underhåll/målning.  
På vinden förekommer fuktfläckar på underlagstaket.

Takpannor, plåtdetaljer och underlagspapp har enligt vår bedömning en begränsad livslängd. Eftersom husets taktäckning är äldre har det ett minskat motstånd mot vatteninträngning. Detta i sin tur kan leda till fuktskador på träläkt och vidare ner i underliggande konstruktioner.

En takomläggning rekommenderas via takläggare.

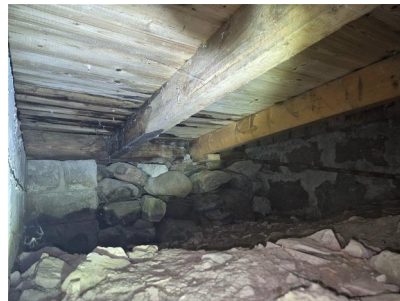
Krypgrunden saknar inspektionslucka.  
Kontroll utfördes med kamera via ventil i grundmuren.  
Fuktskador noterades på blindbotten.

En fördjupad undersökning rekommenderas för att kontrollera orsak och omfattning.

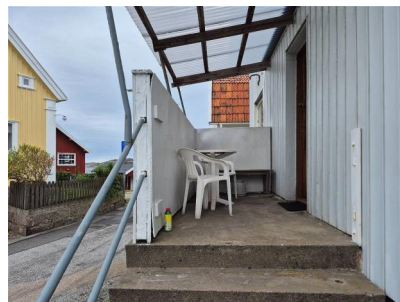
Underhållsbehov förekommer på trappräcke.

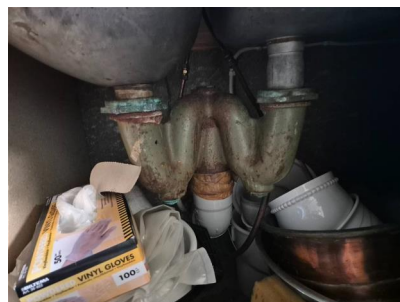
Huset elanläggningen är äldre.  
Lock saknas på eluttag.  
Äldre vattenledningar/kopplingar förekommer i huset.  
Husets ventilationen är bristfällig.

Vi rekommenderar att entreprenörer inom dessa respektive områden anlitas för bedömning av åtgärdsbehovets omfattning.

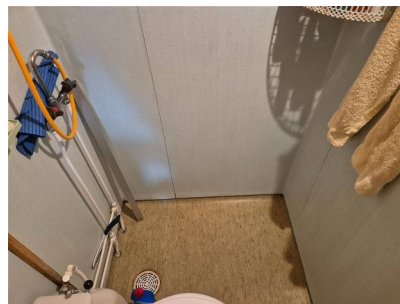
Våtutrymmet har äldre yt-/tätskikt.  
Rör genomföringar finns i golv i dusch.  
Bristfälligt golvfall.  
Plastmattan har släppt från underlaget och ansluter ej till golvbrunnen.  
Förhöjda fuktindikationer uppmättes på golv/vägg.

Renovering av utrymmet rekommenderas. Kontakta en behörig våtrumsentreprenör för en renovering. I samband med renoveringen bör omkringliggande konstruktioner kontrolleras för att upptäcka eventuella följdskador.

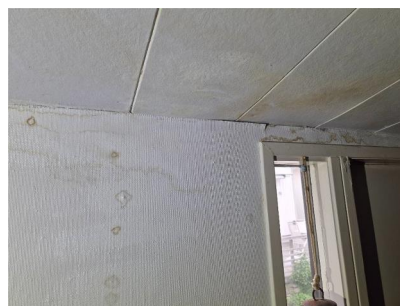
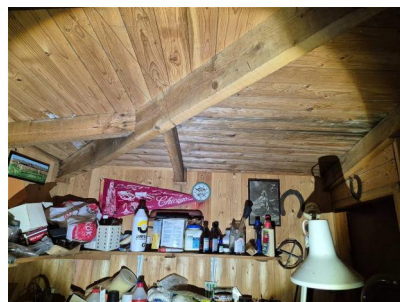
Fuktfläckar förekommer i tak/vägg.

En fördjupad undersökning rekommenderas för att kontrollera orsak och omfattning.

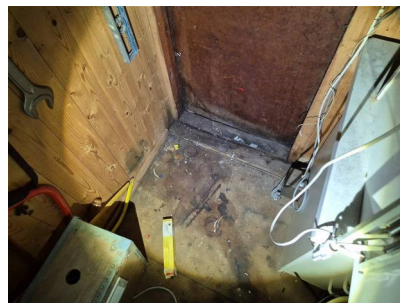
Missfärgningar på golv/vägg.

En fördjupad undersökning rekommenderas för att kontrollera orsak och omfattning.

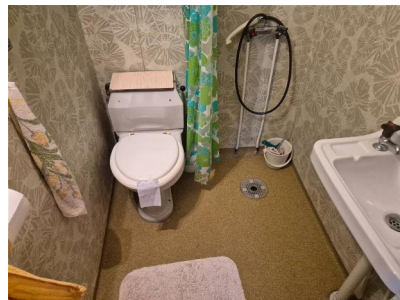
Våtutrymmet har äldre yt-/tätskikt.  
Rör genomföringar finns i golv i dusch.

Renovering av utrymmet rekommenderas. Kontakta en behörig våtrumsentreprenör för en renovering. I samband med renoveringen bör omkringliggande konstruktioner kontrolleras för att upptäcka eventuella följskador.

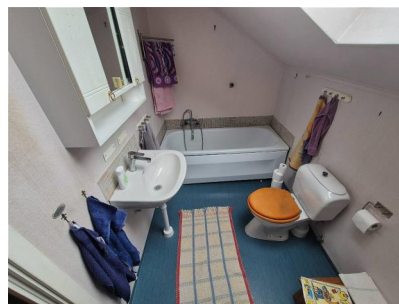
Våutrymmet har äldre yt-/tätskikt.  
Golvbrunnen under badkaret är ej besiktningsbar.  
Hål i tätskiktet i golvet.

Eftersom funktionen, som innebär att ytskiktet/tätskiktet ska vara vattentätt, kan vara nedsatt finns en ökad risk att vatten tränger igenom ytskiktet/tätskiktet med vattenskador i omkringliggande konstruktioner som följd.

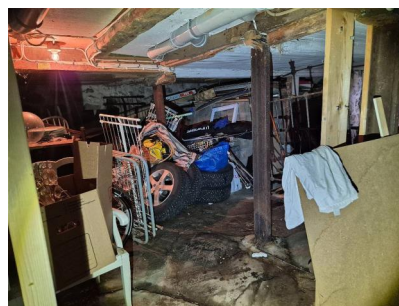
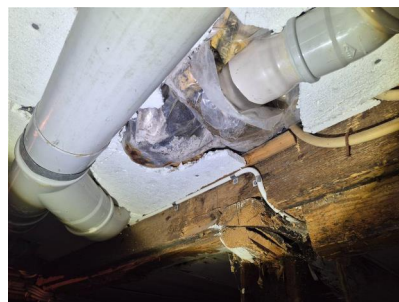
Spår av träskadeinsekter förekommer i konstruktionen.  
Markytan är fuktig.  
Det sitter plast över avloppsrör/golvbrunn i blindbotten och det är blött innanför.  
Fuktkvoten uppmättes till 22% i blindbotten. Risk för mikrobiell tillväxt föreligger vid 17%.  
Balkar som står i markkontakt är fuktskadade.  
Källaren var belamrad med lösöre vid besiktningsstillfället varvid besiktningen utfördes med viss begränsning.

En fördjupad undersökning rekommenderas för att kontrollera orsak och omfattning.
