# Besiktningssprotokoll

Anticimex Försäkringsbesiktning i samarbete med Fastighetsbyrån

Fastighetsbeteckning: Furuholmen 37	
Fastighetsadress: Högholmsgränd 24	
Postnummer: 127 46	Ort: Skärholmen

Besiktningdatum: 2026-06-01	Protokollnummer: 69723343
Temperatur: 20 °C	Väderlek: Sol
Tekniker: Ulf Blomqvist	
E-post: Ulf.Blomqvist@anticimex.se	
Kontor: Stockholm Syd	
Närvarande: Mäklare

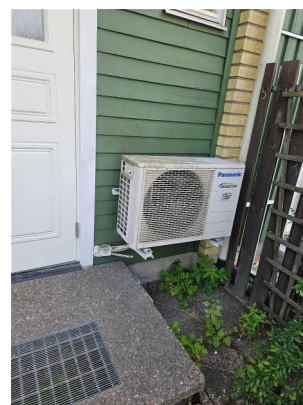
Kondensvatten från luftvärmepumpens utedel leds inte bort från husgrunden.

Detta medför ökad risk för att vatten tränger in i anslutande konstruktioner, vilket i sin tur kan leda till fuktrelaterade skador. Observera att besiktning av byggnadens värmesystem eller värmepumpen inte har ingått i uppdraget.

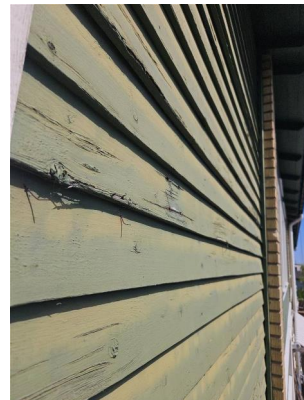
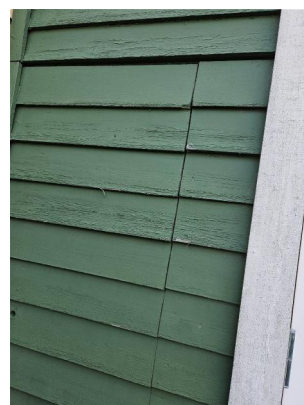
Fasadpanelen är i behov av målning/underhåll. Fasaden har skarvar mitt på väggen.

Fasadbeklädnad och träkonstruktioner där målningsbehov finns riskerar att få fukt- och rötskador på grund av sämre vattenavvisande förmåga. När fasadpanel är skarvad mitt på en vägg finns det en risk för fuktinträning i skarvarna, med fuktrelaterade skador i ändträ och bakomvarande konstruktioner som möjlig följd.

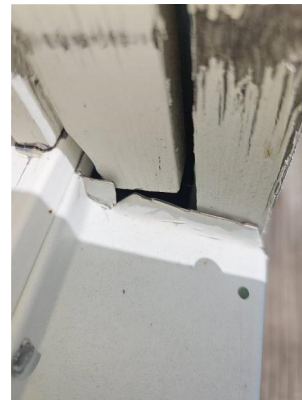
Det förekommer fönsterbleck som har otätheter vid infästningar.

Eftersom fönsterblecken är otäta finns risk att vatten rinner in i väggen vilket i sin tur kan leda till fuktskador i väggkonstruktionen.

Kontakta en fackman för rätt åtgärd och lösning.

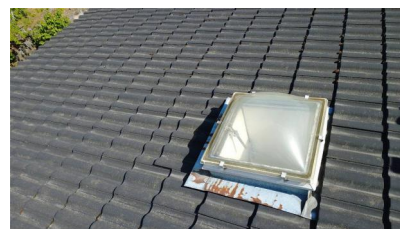
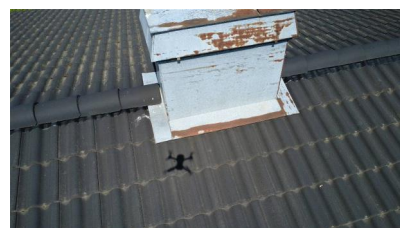
Gavelstege saknar ryggskydd.

Därför är taket besiktigt med hjälp av en drönare.

Äldre plåtdetaljer på yttertaket är inte utbytta i samband med takreoveringen.

Detta kan leda till fuktskador i bakomliggande konstruktioner.

Kontakta en plåtslagare för kontroll och åtgärd.

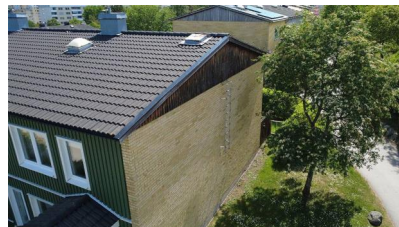
Gavelstegen saknar ett ryggskydd.

Vindsutrymmet kunde inte besiktas då säker transportväg upp till luckan.

Vi rekommenderar en kompletterande besiktning när säker transportväg installerats.

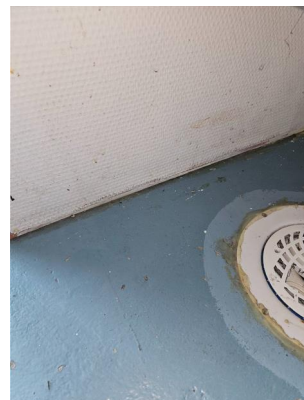
Golvet i utrymmet är inte fuktsäkrat mot väggar och tröskel.

Avsaknaden tätskikt på golvet ökar risken att vatten tränger in i angränsande konstruktioner och rum vilket i sin tur kan leda till fuktrelaterade skador.

Fuktindikering i utrymmet gav inga förhöjda fuktindikationer.

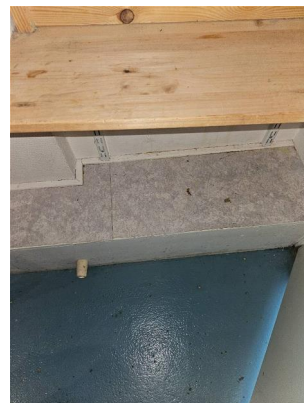
Utrymmet bakom slitsen på golvet saknar inspektionslucka

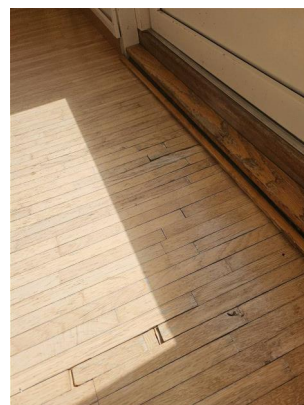
Golvet har en äldre fuktskada framför altandörr.

Bedöms vara en äldre fuktfläck och är en mindre brist.

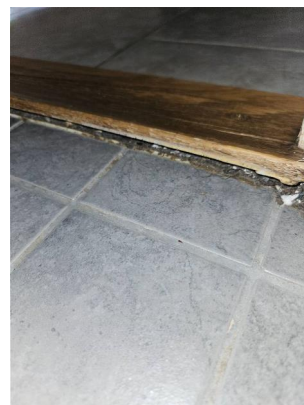
Våtutrymmet har äldre yt-/tätskikt.

Eftersom funktionen, som innebär att ytskiktet/tätskiktet ska vara vattentätt, kan vara nedsatt finns en ökad risk att vatten tränger igenom ytskiktet/tätskiktet med vattenskador i omkringliggande konstruktioner som följd.

Tätskikt saknas mot tröskel.

En felmonterad tröskel eller avsaknaden av en tröskel medför risk att vatten tränger in i angränsande konstruktioner och rum vilket i sin tur kan leda till fuktrelaterade skador.

Fuktindikering i utrymmet gav inga förhöjda fuktindikationer.

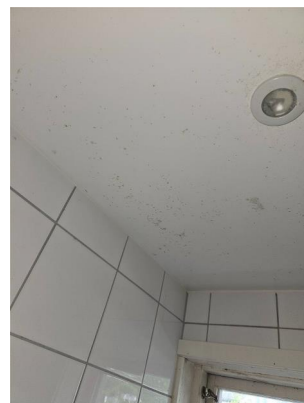
Ventilationen saknas i utrymmet.

Kontakta en fackman för rätt åtgärd och lösning.

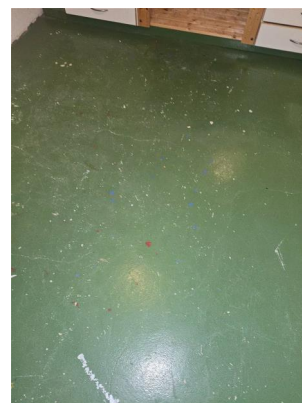
Sprickor och färgsläpp finns i golv.

Dessa bedöms inte ha lett till bakomliggande skador.

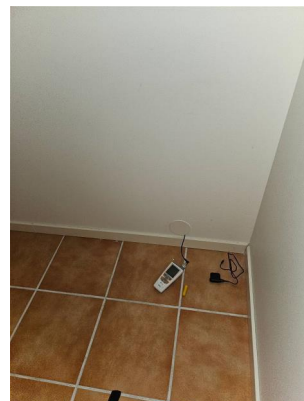
Vid kontroll av konstruktion uppmättes fuktvärden under kritisk nivå för mikrobiell tillväxt och normal lukt upplevdes.

Den relativa fuktigheten uppmättes till 62 % i en temperatur av 15 grader och en normal lukt kunde kännas i golv/vägg vinkel.

Risk för mikrobiell tillväxt föreligger om den relativa fuktigheten (RF) i den omgivande luften är över 75% vilket i furuvirke motsvarar en fuktkvot (FK) på 17%.

Konstruktionens uppbyggand innefrån: gipsskivor, isolering, reglar och grundmursvägg.

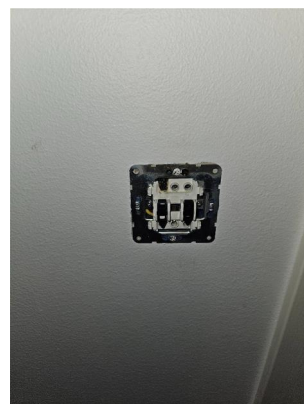
Väggkontakt saknar petskydd.

Petskydd i vägguttagen ökar elsäkerheten i hemmet.

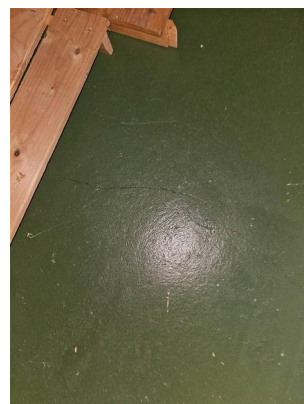
Sprickor finns i golv.

Bedöm inte ha någon underliggande skada.

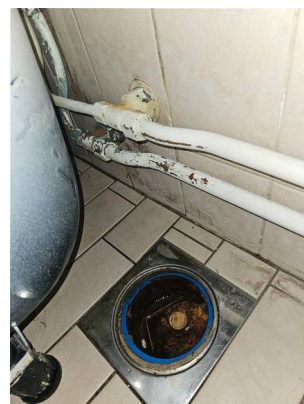
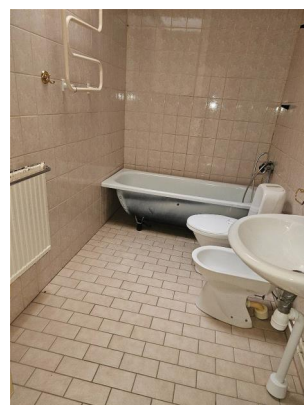
Våtutrymmet har äldre yt-/tätskikt.

-äldre gjutjärnsbrunn.

-rör genomföring finns i utrymme för dusch/bad.

-bidé sitter lös.

-Ventilation saknas i utrymmet.

-Golvfallet i utrymmet är bristfälligt.

Utrymmet är äldre och har passerat tiden för sin tekniska livslängd.

Renovering av utrymmet rekommenderas. Kontakta en behörig våtrumsentreprenör för en renovering. I samband med renoveringen bör omkringliggande konstruktioner kontrolleras för att upptäcka eventuella följdskador.
