Sankt Per 1

Sankt Persgatan 7

| Uppdragsnummer | T10958 |
| Besiktningsdatum | 2026-05-29 |

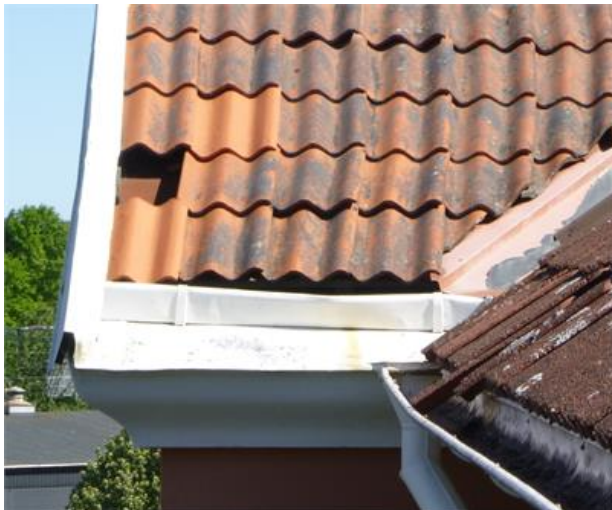
| Besiktningsresultat | | | | | |
|---|---|---|---|---|---|
| Tak | | | X | | Äldre taktäckning besiktat från takstege och taklucka<br>Det förekommer flertalet takpannor som är ur läge<br>Ett antal pannor noterades spräckta och mossklädda<br>Underlagstaket har korrosionskador och hål förekommer<br>Kort skorstenplåt<br>Skorstensplåt och ventilationshuvor är ej falsade mot pannor<br>Nockpanna saknas kring skorsten<br>Nocktätning saknas<br>Se riskanalys C |

Takpannor som är ur läge

C Äldre takpannor förekommer och den underliggande takets tekniska livslängd anses vara passerad. Se även info på protokollets näst sista sida, pos. 2.

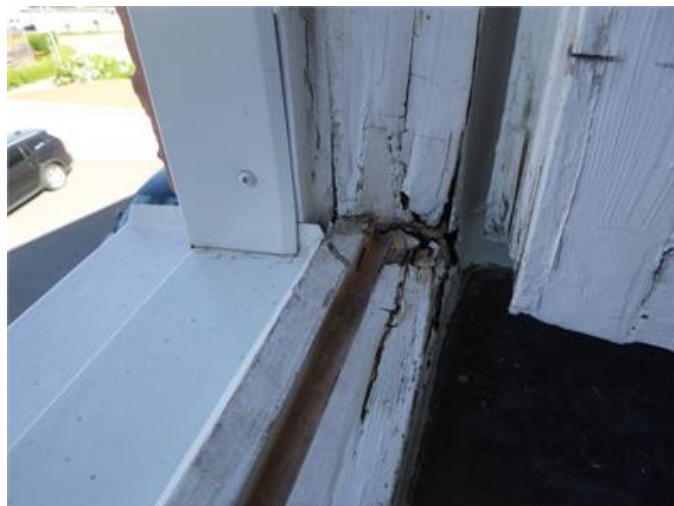
| Besiktningsresultat | | | | | |
|---|---|---|---|---|---|
| Fönster | | X | | | Eftersatt underhåll, färgsläpp, kittsläpp<br>Rötskadat fönster i lila lägenheten ovan elda butiken i behov av byte |

Rötskadat fönster i lilla lägenheten

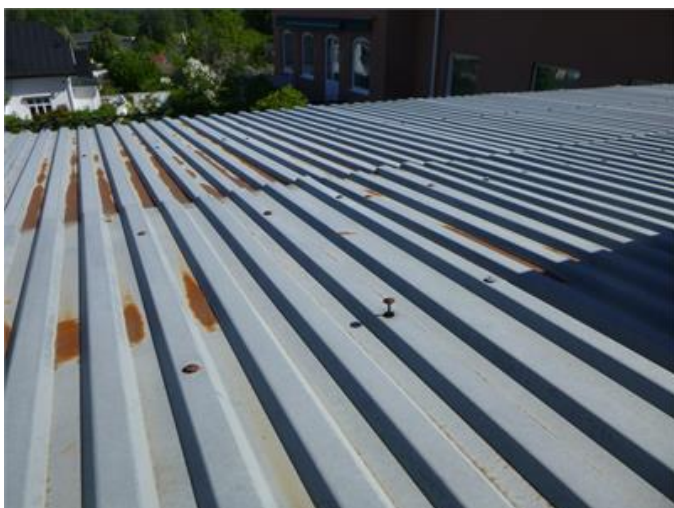
| Besiktningsresultat | | | | | |
|---|---|---|---|---|---|
| Plåttak ovan butik | | X | | | Ytlig korrosion förekommer<br>Ett antal Klockspikar reser sig<br>Låglutande tak, se därför info på protokollets näst sista sida pos. 1 |

Låglutande plåttak med resta klockspikar samt ytrost
