**Fastighetsuppgifter**

Fagerhult 2:144

Nygårdsplatån 83

**Besiktningssuppgifter**

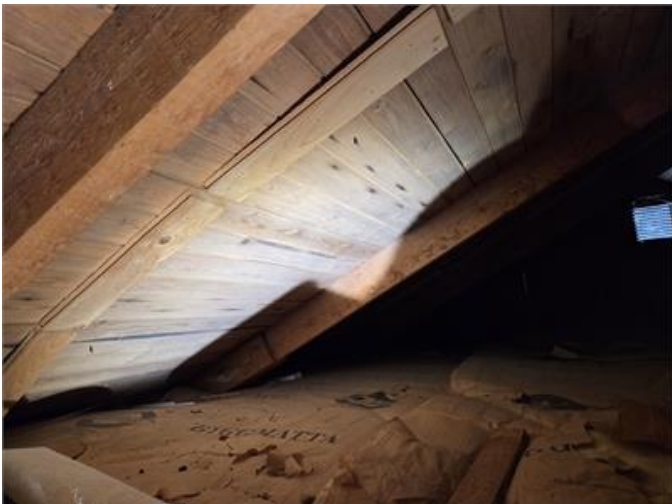
| Besiktningsresultat | | | | | |
|---|---|---|---|---|---|
| Vind | | X | | | - Mikrobiell påväxt förekommer på underlagstakets undersida, vilket bör kontrolleras regelbundet. Se bild.<br>- Besiktat från lucka. |

Mikrobiell påväxt på underlagstak

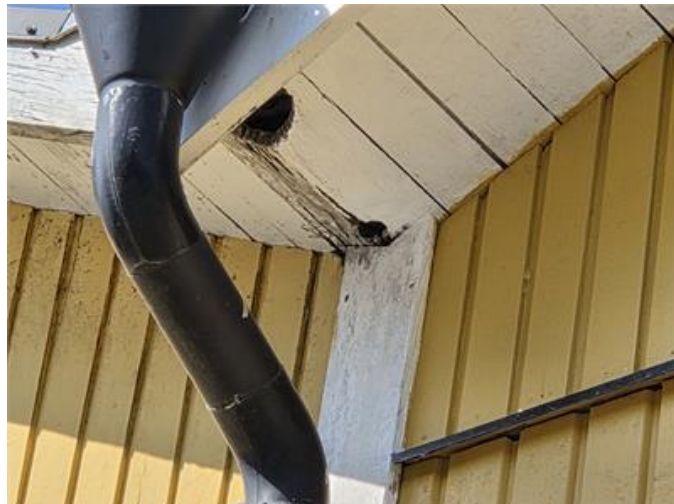
| Besiktningsresultat | | | | | |
|---|---|---|---|---|---|
| Tak | | X | | | - Takpappens tekniska livslängd anses vara passerad.<br>- Säker uppstigning saknas och besiktning av detta är därför ej möjligt.<br>- Rötskada på taksprånget noterades (gränsar mot grannen). Se bild. |

Rötskada på taksprång.

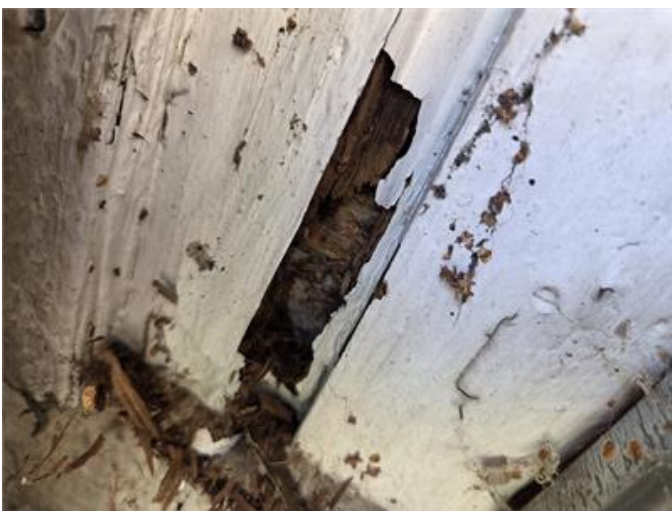
| Besiktningsresultat | | | | | |
|---|---|---|---|---|---|
| Fasad | | | X | | - Fasad har underhåll/renoveringsbehov (baksida & invid entré).<br>- Fasadpanelen har rötskador på flera platser, skador i bakomvarande konstruktioner kan inte uteslutas, åtgärdsbehov föreligger. Se bild. |

Rötskadad fasad invid entrédörr.
