# Besiktningssprotokoll

Anticimex Försäkringsbesiktning i samarbete med Fastighetsbyrån

Fastighetsbeteckning: Glimmern 6	
Fastighetsadress: Byvägen 16D	
Postnummer: 15152	Ort: Södertälje

Besiktningdatum: 2026-06-02	Protokollnummer: 69735370
Temperatur: 21 °C	Väderlek: Halvklart
Tekniker: Fredrik Hjertzell	
E-post: fredrik.hjertzell@Anticimex.se	
Kontor: Stockholm Syd	
Närvarande: Abgar Masso Fredrik Hjertzell

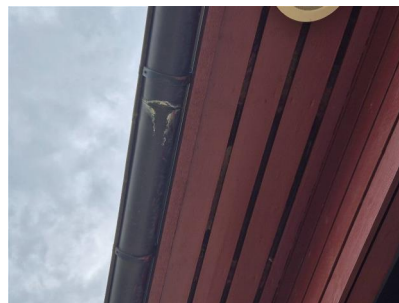
### Utvändigt / Hängrännor / Stuprör

Hängrännor på husets framsida och baksida läcker i skarv.

Detta kan i sin tur innebära risk för fuktskador på fasad, sockel och i bakomliggande konstruktioner.

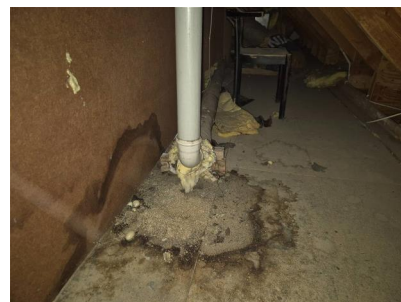
### Utvändigt / Sidovind

Golvetspånnet samt vägg är fuktskadat vid avluftningen.

Den upptäckta fuktskadan kan vara ett tecken på en tidigare eller en pågående fuktskada.

Observera att hela sidovinden ej var besiktningsbar.

Vi rekommenderar en fördjupad undersökning för att bedöma orsak och omfattning.

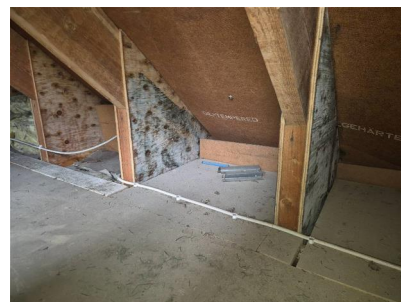
Underlagstaket består av träfiberskivor.

Eftersom underlagstaket består av träfiberskivor utan yttre täckning av papp under takbeklädnaden, finns risk vid ogynnsam väderlek att regnvatten/snö tränger in i skivskarvar med läckage på vindsutrymmet som följd. Med tiden kan även träfiberskivorna drabbas av fuktskador.

Vid kontroll av vinden har fuktvärden under kritisk fuktnivå för mikrobiell tillväxt uppmätts, dock finns mikrobiell påväxt på skivor längst ner på takstolar.

Fuktkvoten i underlagstak/takbjälkar uppmättes till 9 %.

Den upptäckta mikrobiella påväxten på underlagstaket är ett tecken på att vinden har tillförts eller tillförs fukt inifrån bostaden vid dessa punkter. Observera att besiktning av bostadens ventilationssystem inte har ingått i uppdraget.

För att komma tillrätta med detta kan fuktillförseln inifrån bostaden behöva minskas. Det kan göras genom att ventilationen i bostaden förbättras samt att eventuella otätheter i vindsbjälklaget (tak-/väggvinklar, taklucka med mera) tätas. Läs Anticimex faktablad om oppvärmda vindsutrymmen för tips och råd.

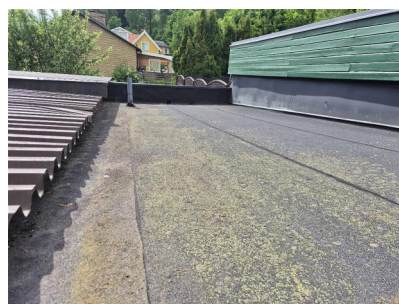
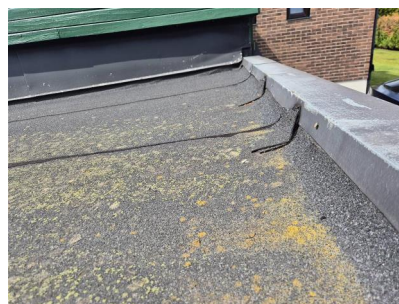
### Utvändigt / Garage utvändigt

Takpappen är äldre.  
- lagningar noteras.

Tätskiktet på ett platt/låglutande tak har enligt vår bedömning en begränsad livslängd. Eftersom takpappen är äldre har det ett minskat motstånd mot vattengenomträngning. Detta i sin tur kan leda till att takkonstruktionen drabbas av fuktskador.

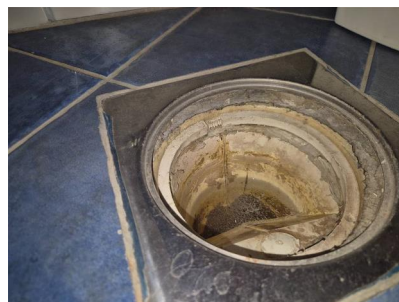
### Övre plan / Toalett

Våtutrymmet har äldre yt-/tätskikt.  
- Golvbrunnen är av äldre modell.

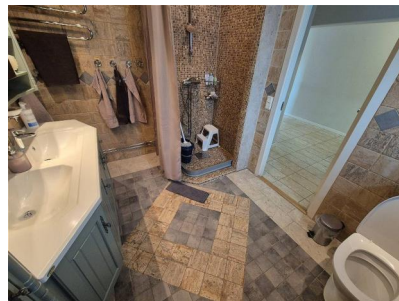
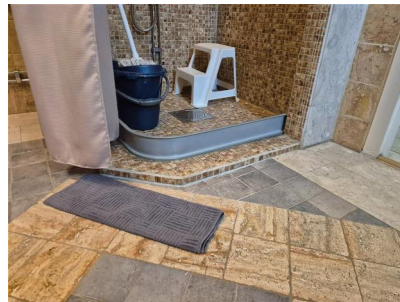
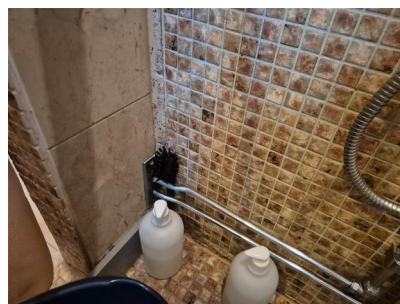
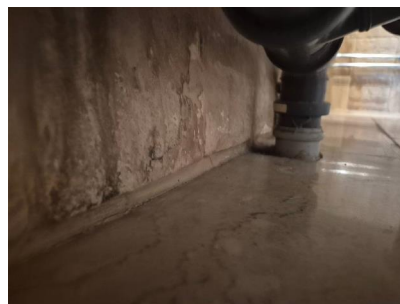
### Entréplan / Dusch/Toalett

- Våtutrymmet har äldre yt-/tätskikt.
- Brunnen är avgränsad från resten av utrymmet.
  - Rör genomföringar noteras i golv.
  - Golvbrunnar är av äldre modell.
  - Rör genomföring noteras i vägg vid dusch.
  - Anslutningsstos är för nära vägg.
  - Frånluft är ur funktion.

Eftersom funktionen, som innebär att ytskiktet/tätskiktet ska vara vattentätt, kan vara nedsatt finns en ökad risk att vatten tränger igenom ytskiktet/tätskiktet med vattenskador i omkringliggande konstruktioner som följd.

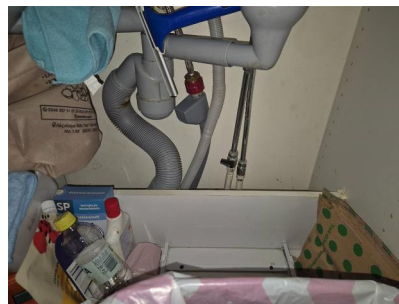
### Entréplan / Kök

- ⚠ Fuktskydd saknas i diskbänkskåp samt under kyl och frys.  
- Avloppsslang från diskmaskin och rör är ej förankrade.

Utan fuktskydd är det svårt att upptäcka läckage från rörledningar. Vatten kan då tränga in i omkringliggande konstruktioner och orsaka fuktskador.

För att upptäcka eventuella läckage, installera ett fuktskydd.

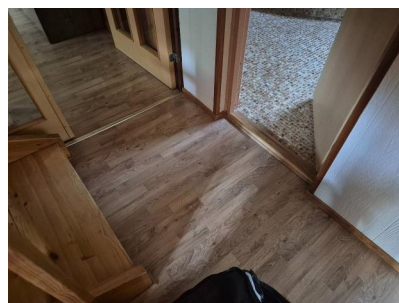
### Källarplan / Trappa

- ✎ Golv vid trapp på källarplan är ojämna/lutar.

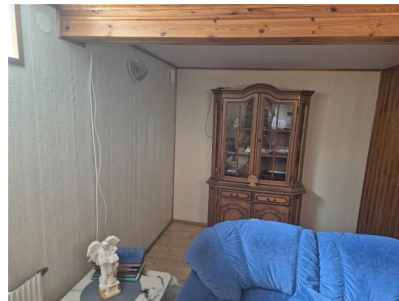
### Källarplan / Allrum 1

Vid kontroll av konstruktion uppmättes fuktvärden under kritisk nivå för mikrobiell tillväxt och normal lukt upplevdes.

Grundläggningen består av en betongplatta på mark utan underliggande isolering och med ett uppreglat isolerat golv dikt an betongen. Fuktkvoten uppmättes till 9%.

Befintlig golvkonstruktion och eventuella väggsyllar riskerar att drabbas av fuktskador på grund av naturlig fuktpåverkan. Detta i sin tur kan leda till mikrobiella skador (angrepp av mikroorganismer) som kan resultera i att mikrobiell lukt sprids till boendemiljön. Om väggsyllarna är tryckimpregnerade kan även en kemisk lukt förekomma.

Observera att bild illustrerar vart håltagning i golv genomförst. Denna text gäller hela källarplanets boutrymmen.

Källare har påreglade ytterväggar.

Källaren med påreglade ytterväggar riskerar att drabbas av fuktskador på grund av naturlig fuktpåverkan från mark. Detta kan i sin tur leda till mikrobiella skador (angrepp av mikroorganismer) som kan leda till att mikrobiell lukt sprids till boendemiljön.

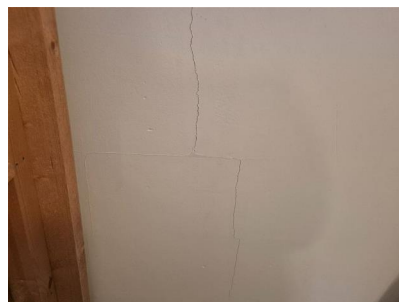
### Källarplan / Förråd

Sprickor finns i vägg.

Dessa bedöms inte ha lett till bakomliggande skador.

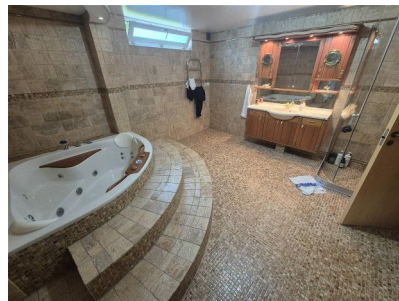
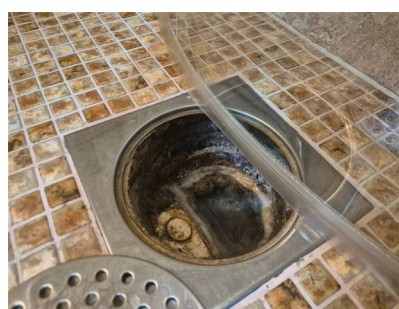
### Källarplan / Badrum/Dusch/Wc

- Våtutrymmet har äldre yt-/tätskikt.
- Golvbrunnen är av äldre modell.
  - Bomljud noteras i klinker.
  - Golvfallet är bristfälligt.
  - Eventuell golvbrunn under badkar är ej besiktningsbar.
  - Avsaknad av frånluft.

Eftersom funktionen, som innebär att ytskiktet/tätskiktet ska vara vattentätt, kan vara nedsatt finns en ökad risk att vatten tränger igenom ytskiktet/tätskiktet med vattenskadorna i omkringliggande konstruktioner som följd.

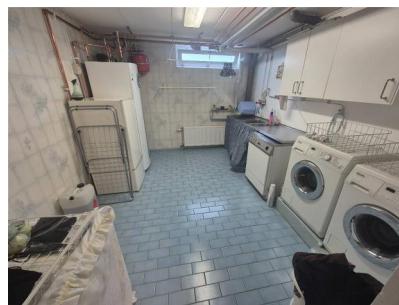
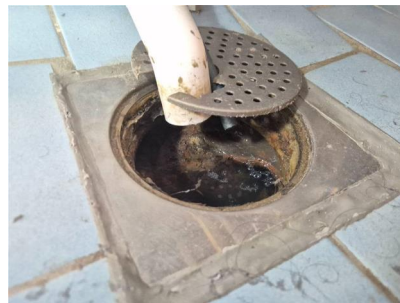
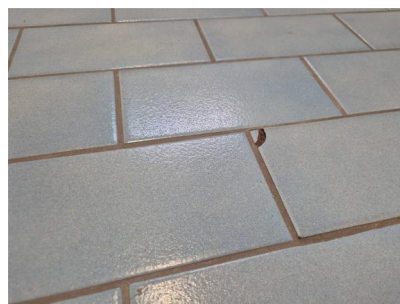
### Källarplan / Tvättstuga

- Våtutrymmet har äldre yt-/tätskikt.
- Gjutjärnsbrunn noteras.
  - Golvfallet är bristfälligt.
  - Skade noteras i klinker.
  - Avsaknad av frånluft.

Eftersom funktionen, som innebär att ytskiktet/tätskiktet ska vara vattentätt, kan vara nedsatt finns en ökad risk att vatten tränger igenom ytskiktet/tätskiktet med vattenskadorna i omkringliggande konstruktioner som följd.
