Besiktningssprotokoll

Anticimex Försäkringsbesiktning i samarbete med Fastighetsbyrån

Fastighetsbeteckning: Breslätt 13:32	
Fastighetsadress: Aspgatan 3	
Postnummer: 69472	Ort: Östansjö

Försäkringsbesiktning

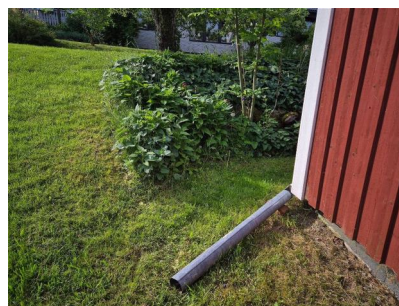
Utvändigt / Markförhållanden

Marken lutar mot huset.

Detta innebär en ökad fuktbelastning mot grunden vilket i sin tur kan orsaka fuktskador i huset.

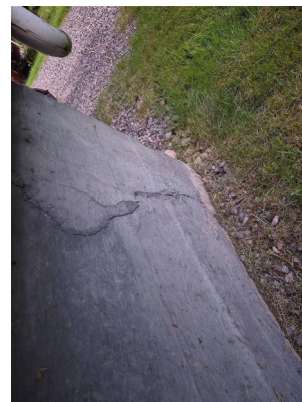
Utvändigt / Sockel

Sprickor finns i sockel.

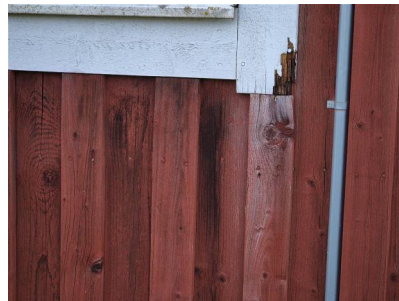
Utvändigt / Fasad

- Enstaka panelbrädor har mindre rötskador. Fasadpanelen är i behov av målning/underhåll.

Fasadbeklädnad och träkonstruktioner där målningsbehov finns riskerar att få fukt- och rötskador på grund av sämre vattenavvisande förmåga. För att öka livslängden på fasadbeklädnaden rekommenderas målning och underhåll. I samband med ommålning rekommenderas att de rötskadade panelbrädorna byts ut.

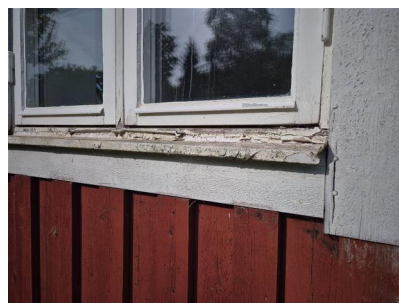
Utvändigt / Fönster

- Fönster har färgsläpp och torrsprickor.

Fönsterbågar och fönsterkarmar där målningsbehov finns riskerar att få fukt- och rötskador på grund av sämre vattenavvisande förmåga.

För att öka livslängden på fönster rekommenderas målning och underhåll.

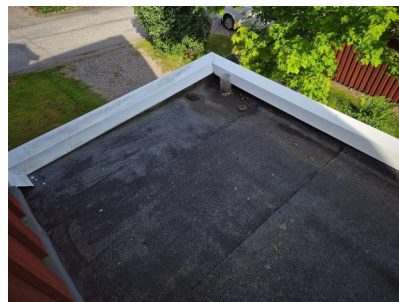
Utvändigt / Hängrännor / Stuprör

- Inbyggda hängrännor och stuprör över entréhallen.

Eftersom vatten från taket avleds med inbyggda hängrännor/invändiga stuprör finns en ökad risk för fuktskador i omkringliggande konstruktioner. Vanliga orsaker till fuktskador är läckage i skarvar på hängrännor och stuprör eller igensatta takbrunnar.

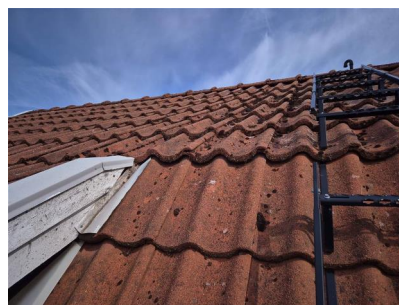
Utvändigt / Tak

Yttertaket är äldre.

Takpannor, plåtdetaljer och underlagspapp har enligt vår bedömning en begränsad livslängd. Eftersom husets taktäckning är äldre har det ett minskat motstånd mot vatteninträngning. Detta i sin tur kan leda till fuktskador på träläkt och vidare ner i underliggande konstruktioner.

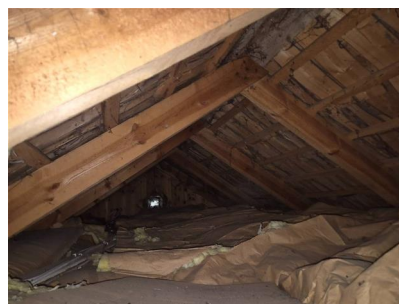
Utvändigt / Vind

Vid kontroll av vinden uppmättes fuktvärden under kritisk fuktnivå för mikrobiell tillväxt och en normal lukt upplevdes. Fuktkvoten i underlagstak/takbjälkar uppmättes till 9 %.

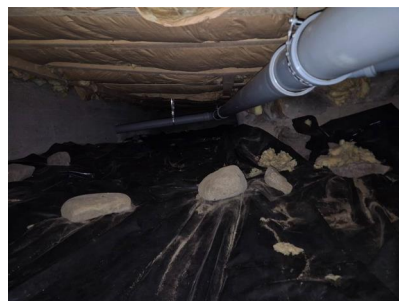
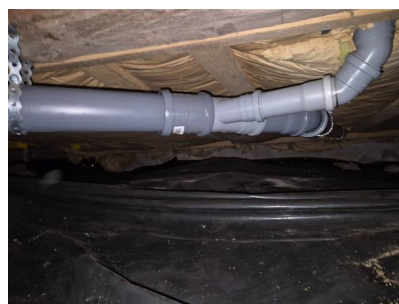
Utvändigt / Krypgrund

Vid kontroll av konstruktion uppmättes fuktvärden över kritisk fuktnivå.

Uteluftsventilerade krypgrunder med bjälklag av organiskt material har ofta fuktskador på grund av naturlig fuktpåverkan. Detta kan resultera i mikrobiella skador.

Fuktkvoten uppmättes till 18 %.

För att undvika detta så måste grundens klimat bli torrare. Läs Anticimex faktablad om uteluftsventilerade krypgrunder för tips och råd.

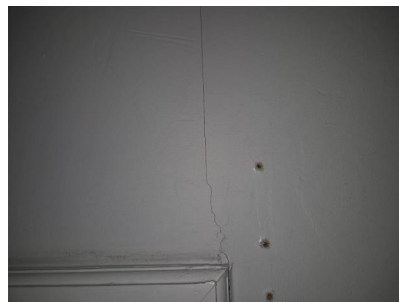
Sprickor finns i vägg.

Dessa bedöms inte ha lett till bakomliggande skador.

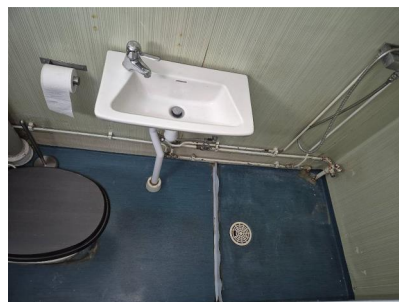
Entréplan / Dusch/Toalett

Våtutrymmet har äldre yt-/tätskikt.

Utrymmet är äldre och har passerat tiden för sin tekniska livslängd.

Renovering av utrymmet rekommenderas. Kontakta en behörig våtrumsentreprenör för en renovering. I samband med renoveringen bör omkringliggande konstruktioner kontrolleras för att upptäcka eventuella följdskador.

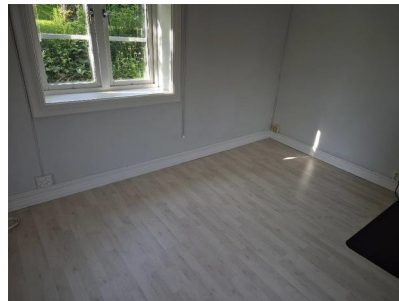
Entréplan / Vardagsrum

Jordade och ojordade eluttag finns i samma rum.

När man blandar jordade och ojordade eluttag i samma rum finns det en ökad risk för personsador.

Kontakta en elektriker för kontroll och åtgärd.

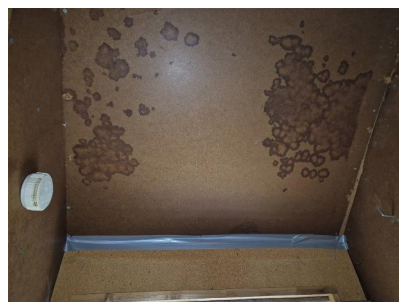
Övre plan / Klädkammare 2

Taket har fuktfläckar.

Fuktfläckar kan bero på olika saker, och kan vara ett tecken på en tidigare eller en pågående fuktskada.

Vi rekommenderar en fördjupad undersökning för att bedöma orsak och omfattning.
