# Besiktningssprotokoll

Anticimex Försäkringsbesiktning i samarbete med Fastighetsbyrån

Fastighetsbeteckning: Slotte 20:9	
Fastighetsadress: Enbergsgatan 27	
Postnummer: 827 35	Ort: Ljusdal

Besiktningdatum: 2026-06-02	Protokollnummer: 69730158
Temperatur: 15 °C	Väderlek: Halvklart
Tekniker: Stefan Gustafsson	
E-post: stefan.gustafsson@anticimex.se	
Kontor: Söderhamn	
Närvarande: Fastighetsägaren

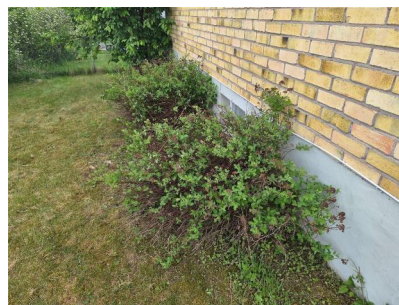
Växter finns i anslutning till grundmur.

När det finns rabatter och växter nära grundmuren finns risk att fukt stannar kvar i väggarna. Detta kan i sin tur orsaka invändiga fuktskador. Växternas rötter kan också skada grundmuren och sätta dräneringsledningen ur funktion.

Området närmast huset rekommenderas att vara fritt från växtlighet.

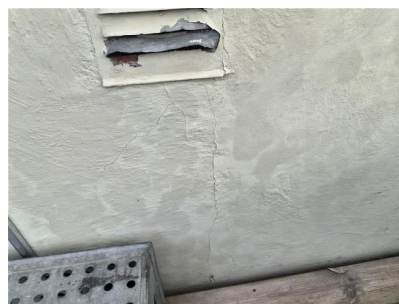
Sprickor finns i sockel.

Dessa bedöms inte ha lett till bakomliggande skador.

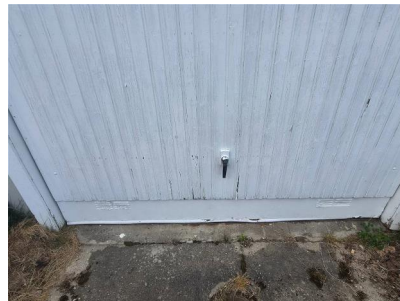
Garageport är i behov av målning/underhåll.

För att öka livslängden på garageport rekommenderas målning och underhåll.

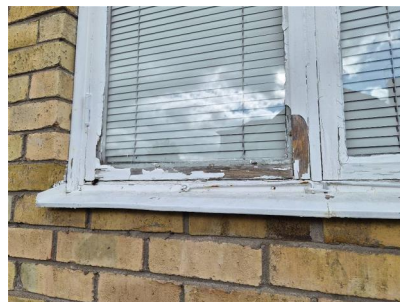
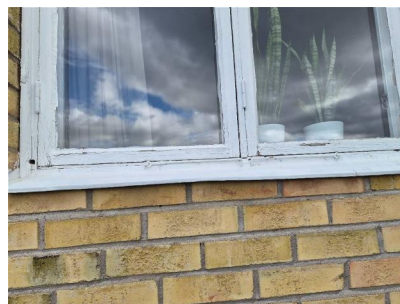
Fönster är i behov av målning/underhåll.

Fönsterbågar och fönsterkarmar där målningsbehov finns riskerar att få fukt- och rötskador på grund av sämre vattenavvisande förmåga.

För att öka livslängden på fönster rekommenderas målning och underhåll.

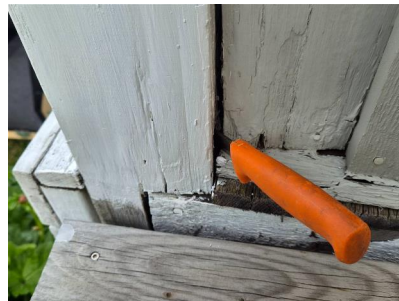
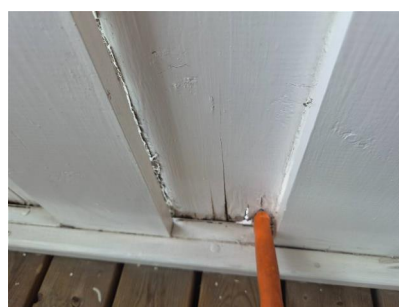
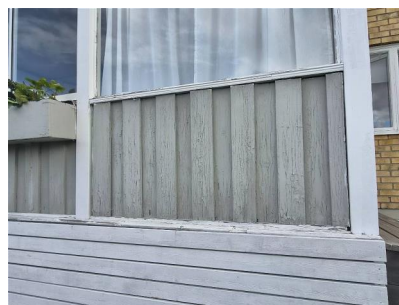
- Rötskador finns i stolpar och i panel.
- Enstaka panelbrädor har mindre rötskador.
- Fasadpanelen är i behov av målning/underhåll.

Rötskador i konstruktionen och balkongräcke är ett tecken på bristande fuktskydd och hög fuktpåverkan.

För att öka livslängden på fasadbeklädnaden och konstruktion rekommenderas målning och underhåll.

I samband med ommålning rekommenderas att de rötskadade panelbrädorna och stolpar byts ut.

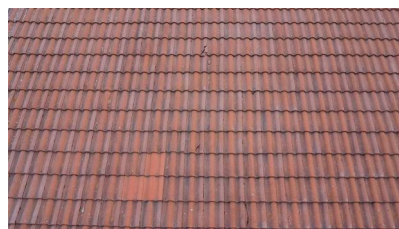
- Takpannor är skadade.
- Mosspåväxt finns på takpannor.

Mossa som växer på taket kan leda till att taktäckningen har ett minskat motstånd mot vatteninträning. Detta i sin tur kan leda till fuktskador på träläkt och takkonstruktionen vilket kan resultera i mikrobiella skador (angrepp av mikroorganismer).

För att öka livslängden på taket rekommenderas att mossan tas bort från takpannorna och att man byter dem trasiga pannorna.

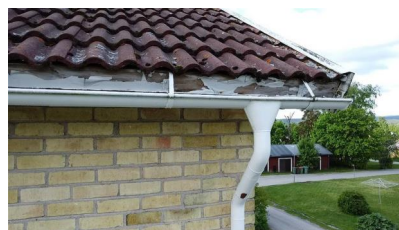
Fotplåtar saknas.

Avsaknad av fotplåt innebär en ökad risk för att vatten blir stående eller sugas in i den främre delen av takkonstruktionen. Detta kan medföra att träläkt och underliggande material vid takfotens framkant utsätts för återkommande fuktpåverkan, vilket över tid kan leda till rötskador och försämrad hållfasthet i läkt och trädetaljer under takpannorna.

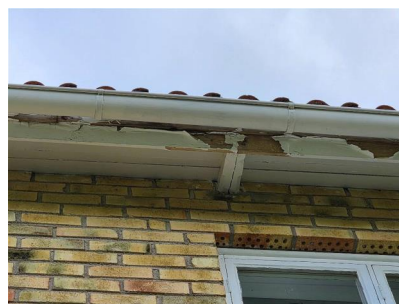
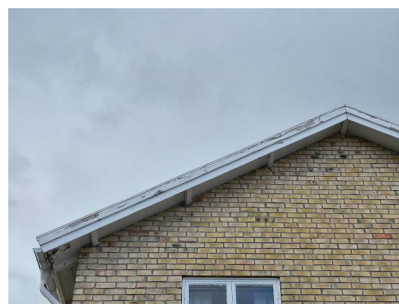
Vindskivor och fotbrädor är i behov av målning/underhåll.

Träkonstruktioner där målningsbehov finns riskerar att få fukt- och rötskador på grund av sämre vattenavvisande förmåga. För att öka livslängden på fasadbeklädnaden rekommenderas målning och underhåll.

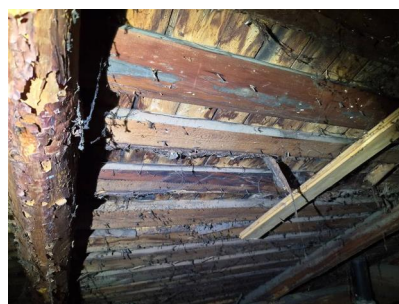
Vid besiktningen noterades att taket saknar underlagsduk eller papp under takpannorna. Underlagstaket utgörs istället av ett äldre spåntak. Konstruktionen har fungerat under lång tid men innebär att det finns en förhöjd risk för att fukt kan tränga in till underliggande konstruktioner om takpannor skadas eller spricker. Av den anledningen är det viktigt med regelbunden tillsyn av taket och vindsutrymmet. Trasiga takpannor bör bytas ut omgående och takpannor samt hängrännor bör hållas fria från mossa och skräp så att vatten kan avledas på avsett sätt och bort från byggnaden.

Underlagstaket består av det gamla spåntaket utan någon papp som fuktskydd -under takpannor.

Då underlagstaket består av befintligt spåntak utan yttre täckning av papp under takpannor, finns risk om det förekommer skadade/spruckna takpannor för fuktskador på underliggande konstruktioner.

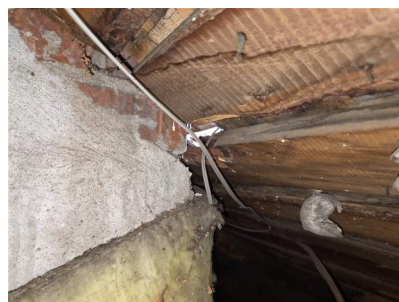
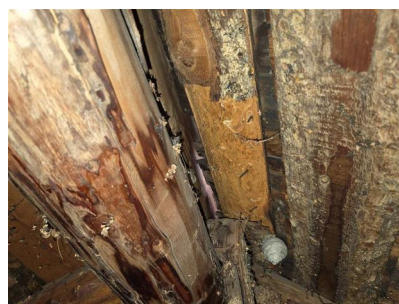
Otättheter noterades vidnock samt runt skorstenen.

Risk vid ogynnsamt väder att regn/snö driver in och orsakar skador på underliggande konstruktioner.

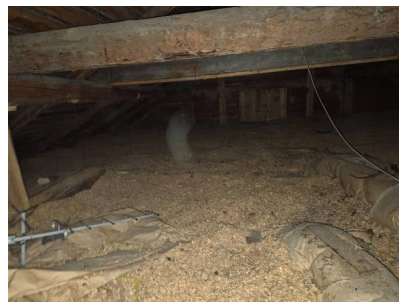
Vid kontroll av vinden uppmättes fuktvärden under kritisk fuktnivå för mikrobiell tillväxt och en normal lukt upplevdes.

Fuktkvoten i underlagstak/takbjälkar uppmättes till under 8 %.

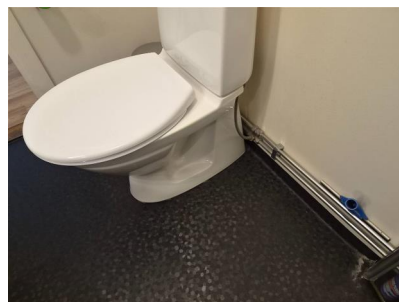
WC-stolen är lös.

Det finns risk för fuktskador eftersom WC-stolen är lös. Rörledningar och kopplingar kan släppa och orsaka rörbrott med vattenskador som följd.

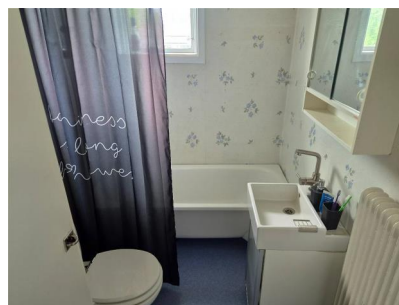
- Våtutrymmet har äldre yt-/tätskikt.
- Rör genomföring finns i golv.
- Fönster är olämpligt placerat.

Eftersom funktionen, som innebär att ytskiktet/tätskiktet ska vara vattentätt, kan vara nedsatt finns en ökad risk att vatten tränger igenom ytskiktet/tätskiktet med vattenskador i omkringliggande konstruktioner som följd.

Rör genomföringar i golvet medför en ökad risk för att vatten tränger ner i omkringliggande konstruktioner och orsakar fuktskador.

För att minska risken för fuktskador på fönster och väggkonstruktion rekommenderas att man skyddar fönstret mot vattenbegjutning.

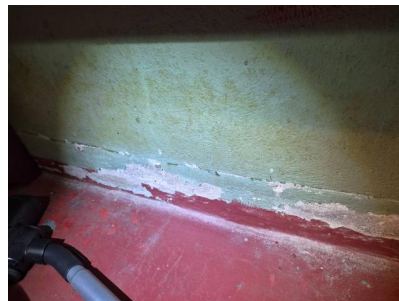
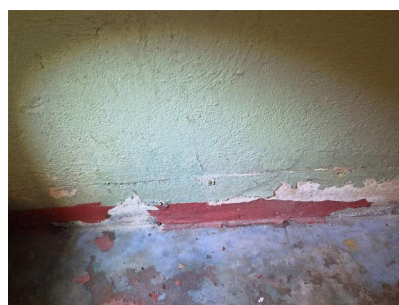
Utvändigt fuktskydd är äldre.

Eftersom källarens utvändiga fuktskydd (dagvattensystem, dräneringssystem samt källarytterväggarnas utvändiga fuktskydd) är äldre, så kan systemet ha nedsatt funktion. Detta ökar risken för invändiga fuktskador i källaren.

Man kan se mindre puts/färgsläpp på några källarväggar.

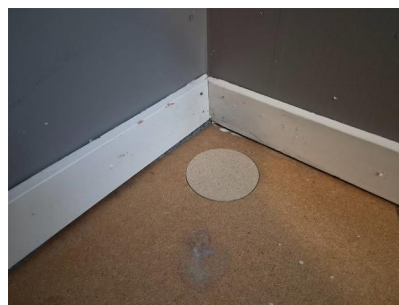
I källaren finns ett rum med flytande golv och påreglade ytterväggar, vilket är en konstruktion som generellt betraktas som en riskkonstruktion. Betonggolv och grundmurar påverkas naturligt av markfukt, vilket kan medföra att organiska material som träreglar och golvkonstruktioner utsätts för förhöjda fuktnivåer. Vid den stickprovsmässiga fuktkontrollen uppmättes fuktvärden över kritisk nivå i golv- och väggvinkel. Några tydliga skador eller avvikande lukt noterades inte vid besiktningen, men om avvikande lukt eller andra tecken på fuktproblematik skulle uppstå i framtiden rekommenderas att golv- och väggkonstruktionen rivs ut och ersätts med en mer fuktsäker lösning.

-Källargrundmurar med påreglade isolerade ytterväggar.  
-Flytande golvkonstruktion  
Grundläggningen består av en betongplatta på mark utan underliggande isolering och med ett flytande golvspånskiva på en cellplastisolering.

Den relativa fuktigheten uppmättes till 77 % och en normal lukt kunde kännas i golv/vägg vinkel.

Befintlig påreglad vägg riskerar att drabbas av fuktskador på grund av naturlig fuktpåverkan. Detta i sin tur kan leda till mikrobiella skador (angrepp av mikroorganismer) som kan resultera i att mikrobiell lukt sprids till boendemiljön.

Flytande golvkonstruktion riskerar att drabbas av fuktskador på grund av naturlig fuktpåverkan om fuktskyddet är bristfälligt utfört alternativt saknas. Fuktvandring kan ske från marken genom betongen till organiskt material genom så kallad kapillärsugning och diffusion, vilket kan leda till skador med lukt av mikrobiell karaktär.

Vi rekommenderar att man river ut dem påreglade ytterväggarna samt golvet om man upplever att det finns problem i rummet. Vid besiktningen upplevdes ingen avvikande lukt i rummet.
