**Fastighetsuppgifter**

Årsta 51:10

Vitkålgatan 91C

| Uppdragsnummer | C18544 |

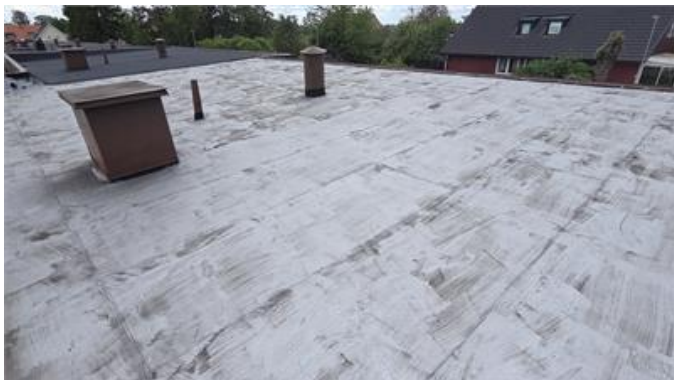
**Tak**-Huset har ett låglutande tak med en takbeklädnad av gummiduk. Livslängden för en vanlig takduk brukar anges till ca 30 år. En sådan takbeklädnad kräver regelbunden tillsyn och underhåll. Det finns dock många fabrikat och liknande produkter av takbeklädnader på marknaden och således också kraftigt varierande tekniskt livslängd, se även info på protokollets näst sista sida pos. 1.

Bilden visar delar av yttertaket

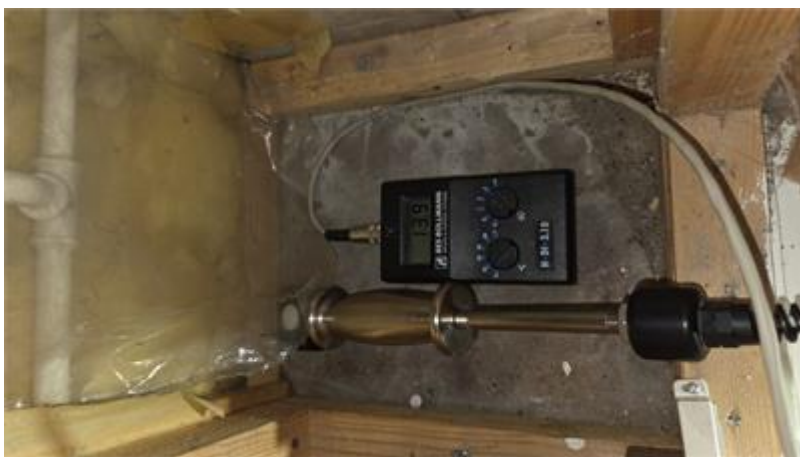
Via befintligt schakt och med Bes-bollman under golvsocklar uppmättes fuktkvoten i ytterväggsyll till ca 13-15% och relativ fuktighet i isoleringen till ca 52-54%

Vid öppnande av schakt upplevdes en viss avvikande lukt och mindre salt/kalkutfällningar noteras på betongplattan samt mindre missfärgningar på del av gipsskiva mot innervägg

Det kritiska gränsvärdet för mikrobiell tillväxt brukar anges till ca 15-17% fuktkvot (FK).
