Fastighetsuppgifter

Fastighetsbeteckning
Gertre 1:17
Adress
Läggesta Hvilan 12
64735 Mariefred

**Besiktningssuppgifter**

Uppdragsnummer A37104
Besiktningdatum 2026-06-02
Besiktningföretag OBM Byggnadsmiljö AB
Besiktningförrättare Mattias Hallberg
Närvarande Säljare
Giltig till och med 2027-06-02

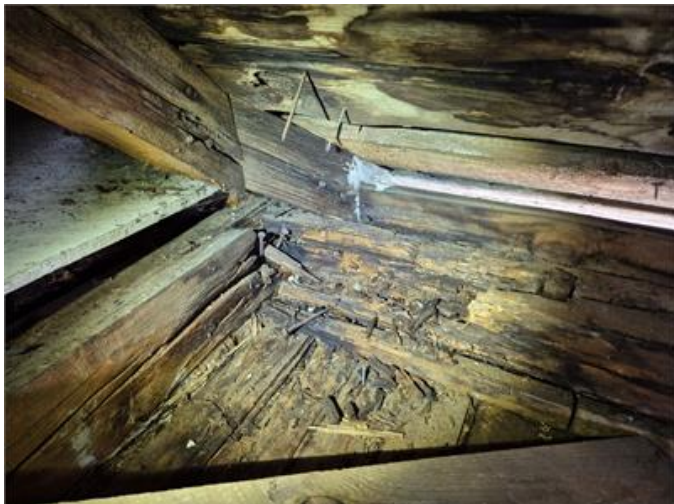
Bild på rötskada vid vinden.

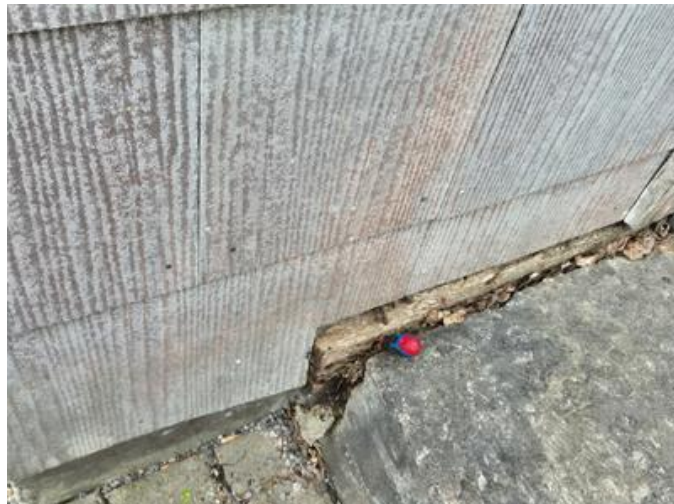
Rötskada vid verandan.
