Besiktningssprotokoll

Anticimex Försäkringsbesiktning i samarbete med Fastighetsbyrån

Fastighetsbeteckning: Segerdriva 22	
Fastighetsadress: Angantyrvägen 25a	
Postnummer: 182 54	Ort: Djursholm

Försäkringsbesiktning

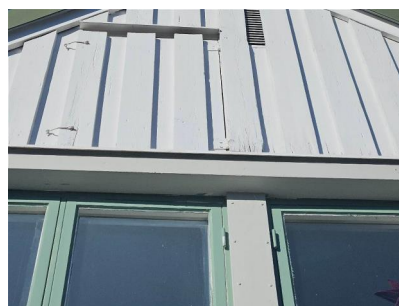
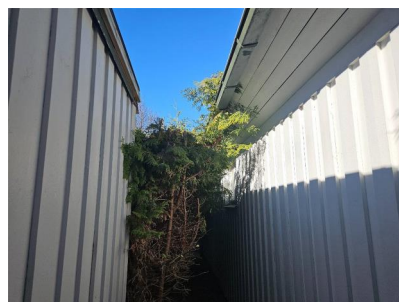
Utvändigt / Fasad

Enstaka panelbrädor har mindre rötskador.
Något mindre målningsbehov finns på trädetaljer/snickerier på fasaden

Fasadbeklädnad och träkonstruktioner där målningsbehov finns riskerar att få fukt- och rötskador på grund av sämre vattenavvisande förmåga. För att öka livslängden på fasadbeklädnaden rekommenderas målning och underhåll. I samband med ommålning rekommenderas att de rötskadade panelbrädorna byts ut.

Växter finns i anslutning till byggnaden.

När det finns rabatter och växter nära byggnaden finns risk att fukt stannar kvar i väggarna. Detta kan i sin tur orsaka invändiga fuktskador. Växternas rötter kan också skada grundmuren och sätta dräneringsledningen ur funktion.

Området närmast huset rekommenderas att vara fritt från växtlighet

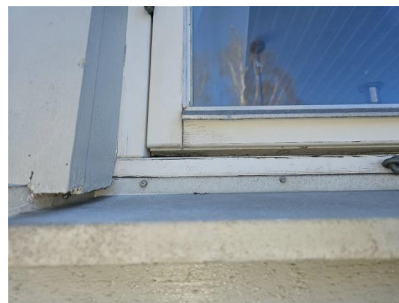
Utvändigt / Fönster

Några fönster är i behov av målning/underhåll.

Fönsterbågar och fönsterkarmar där målningsbehov finns riskerar att få fukt- och rötskador på grund av sämre vattenavvisande förmåga.

För att öka livslängden på fönster rekommenderas målning och underhåll.

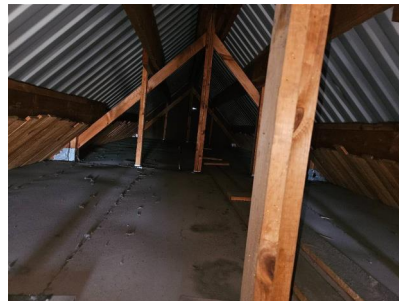
Utvändigt / Vind

Underlagstak/kondensskydd saknas.

Kondensvatten kan droppa ned och absorberas i isoleringens översta skikt och torkar då oftast utan att det leder till någon skada. Eftersom ett kondensskydd även leder bort vatten från smärre läckage, vid spikhål, skarvar och dylikt, ställs större krav på yttertaketets täthet om kondensskydd saknas. När kondensskydd saknas finns en ökad risk för fuktskador i de omkringliggande konstruktionerna.

Vid kontroll av vinden uppmättes fuktvärden under kritisk fuktnivå för mikrobiell tillväxt och en normal lukt upplevdes. Fuktkvoten i underlagstak/takbjälkar uppmättes till 13 %.

Några äldre missfärgningar noteras, bedöms ej vara pågående och bedöms vara normalt med tanke på husets ålder.

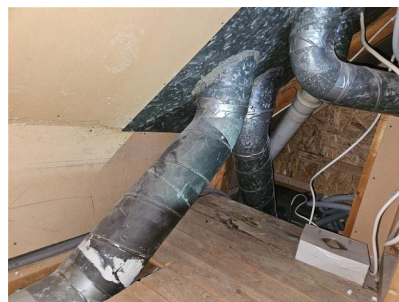
Utvändigt / Sidovind från sovrum 2

Vid kontroll av vinden uppmättes fuktvärden under kritisk fuktnivå för mikrobiell tillväxt och en normal lukt upplevdes. Fuktkvoten i underlagstak/takbjälkar uppmättes till 8 %.

Några äldre missfärgningar noteras, bedöms ej vara pågående och bedöms vara normalt med tanke på husets ålder.

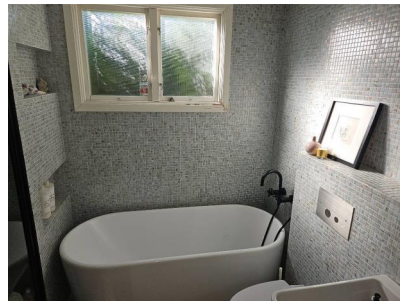
Entréplan / Badrum/Wc

Fönster är olämpligt placerat.

Fönstrets placering i våtutrymmet utgör en risk för fuktskador i fönster- och väggkonstruktionen.

För att minska risken för fuktskador på fönster och väggkonstruktion rekommenderas att man skyddar fönstret mot vattenbegjutning.
