# Besiktningsprotokoll

| Fastighetsbeteckning:<br>Backberg 14:5 | |
| Fastighetsadress:<br>Backavägen 28 | |

| Besiktningsdatum:<br>2026-06-03 | Protokollnummer:<br>69732940 |

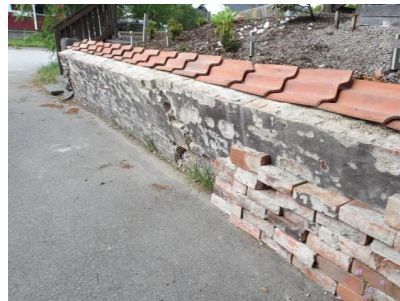
Mur har börjat rasa.

Mur i behov av renovering.

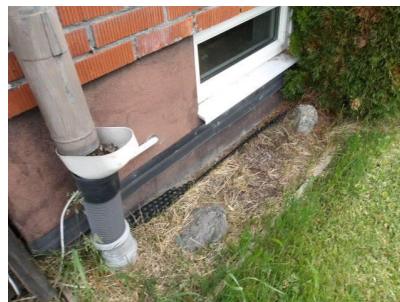
Utvändigt fuktskydd ligger oskyddat ovan mark.  
Kantskydd saknas/felmonterat.

Risk finns att det utvändiga fuktskyddet skadas och funktionen försämras.

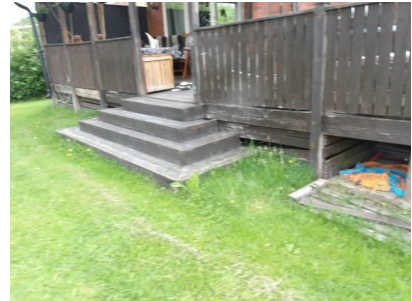
Altan i behov av underhåll/renovering.

Altanen lutar och trapp har mindre skador.  
Ståndsplåt saknas på altantak.

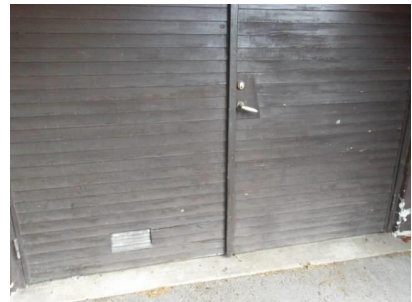
Garageport i behov av underhåll/byte.

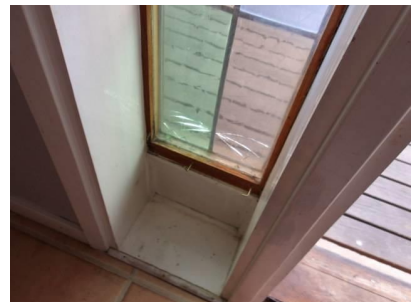
Spricka noterades i fönsterglas vid entré.

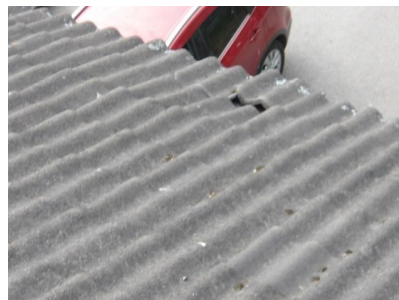
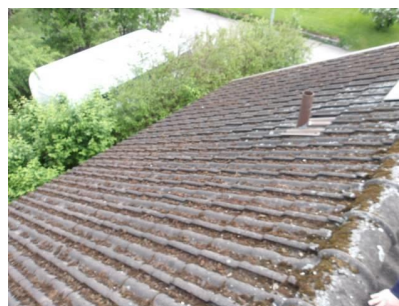
Husets takbeklädnad är från byggåret, takpannor, plåtbleslag och underlagspapp har enligt vår bedömning en begränsad livslängd och ett minskat motstånd mot vatteninträngning.

Yttertaket är äldre och i behov av renovering.

Taket är äldre och har passerat tiden för sin tekniska livslängd.

Trasiga och takpannor som åkt ur läge noterades.

Mosspåväxt finns på takpannor.

Rekommenderar att kontakta en takläggare för planering av takrenovering, inga skador noterades i vindsutrymmet.

Renovering av yttertaket rekommenderas. Kontakta en takentreprenör för en renovering. I samband med renoveringen bör omkringliggande konstruktioner kontrolleras för att upptäcka eventuella följdskador.

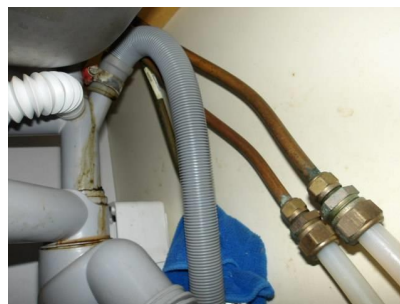
Upphängningsbygel saknas på avloppslang från diskmaskinen.

När upphängningsbygel saknas ökar risken för brott på slangens med läckage som möjlig följd.

För att hindra brott på avloppsslang rekommenderas komplettering av upphängningsbygel.

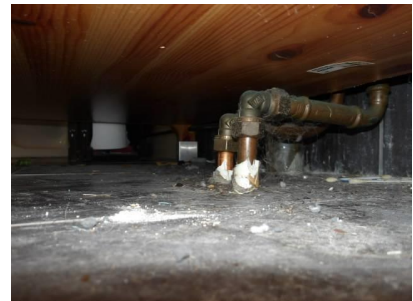
Rör genomförelse finns i golv.

Rör genomförelse i golv medför en ökad risk för att vatten tränger ner i omkringliggande konstruktioner och orsakar fuktskador.

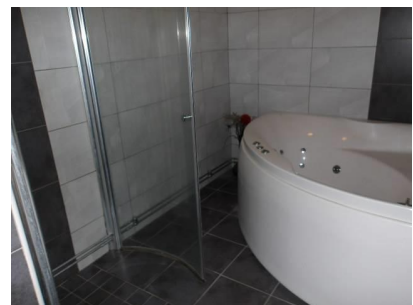
Golvfall mot brunn i dusch/bad zon, i övrigt plant och lite bakfall.

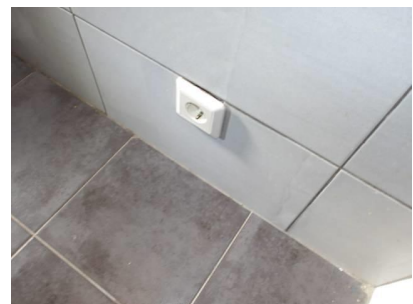
Eluttag sitter löst.  
Montera fast eluttaget.

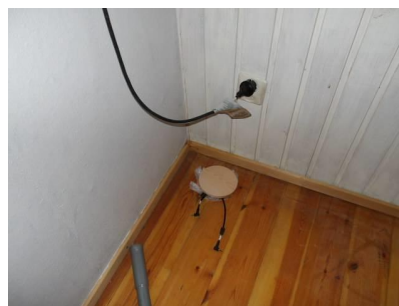
Vid kontroll av golvkonstruktionen i gillestuga uppmättes förhöjda fuktvärden och fördjupad undersökning rekommenderas. Kontakta fackman inom byggnation för kontroll av riskkonstruktioner och åtgärdsförslag.

Vid kontroll av golvkonstruktionen i gillestuga uppmättes fuktvärden över kritisk nivå för mikrobiell tillväxt och mikrobiell lukt upplevdes.

Grundläggningen består av en betongplatta på mark utan underliggande isolering och med ett uppreglat isolerat golv dikt an betongen. Denna konstruktion får ofta skador på grund av naturlig fuktvandring. Fuktkvoten uppmättes till 20 % och den relativa fuktigheten till 83 %.

Det finns risk för mikrobiell tillväxt om den relativa fuktigheten (RF) i den omgivande luften är över 75 %. I furuvirke motsvarar det en fuktkvot (FK) på 17 %.

Vi rekommenderar en fördjupad undersökning för att bedöma orsak och omfattning. Det är viktigt att tänka på att denna rekommendation om fördjupad undersökning gäller alla uppreglade golvkonstruktioner och utreglade väggkonstruktioner i källaren.

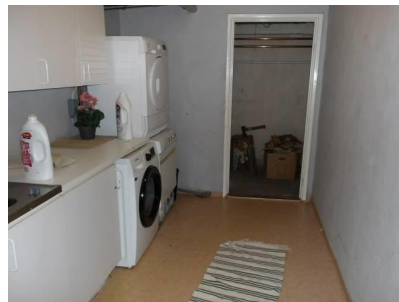
Våtutrymmet har äldre yt-/tätskikt.

Eftersom funktionen, som innebär att ytskiktet/tätskiktet ska vara vattentätt, kan vara nedsatt finns en ökad risk att vatten tränger igenom ytskiktet/tätskiktet med vattenskador i omkringliggande konstruktioner som följd.

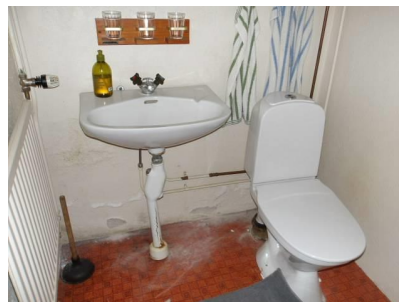
Spricka noterades i avloppsrör under handfat.  
Byt avloppsrör.
