# Besiktningsprotokoll

Anticimex Försäkringsbesiktning i samarbete med Fastighetsbyrån

| Fastighetsbeteckning:<br>Bothult 1:17 | |

| Besiktningsdatum:<br>2026-06-02 | Protokollnummer:<br>69720782 |

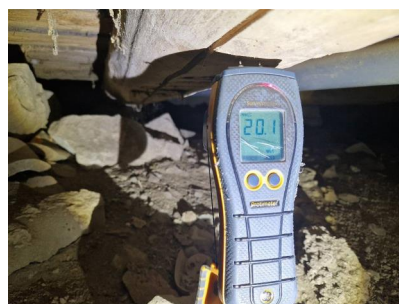
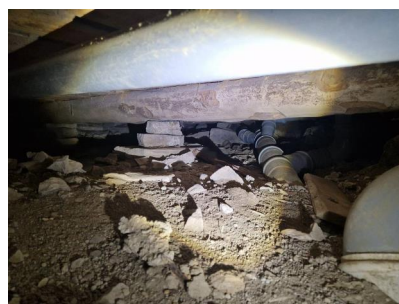
- Endast mindre del av torpargrunden är besiktad på grund av låg höjd.
- Fuktkvoten uppmättes till 20% i underkant av bärlina, risk för mikrobiell tillväxt föreligger om fuktkvoten överstiger 17%.

Det är vanligt förekommande att ett för fuktigt klimat uppkommer i en torpargrund. Orsaken är dels det fukttillskott som kommer ifrån mark samt när utifrånkommande luft kyls av i utrymmet om missgynnsam temperaturskillnad uppkommer. Ett för fuktigt klimat kan medföra att fuktrelaterade skador uppkommer eller redan finns.

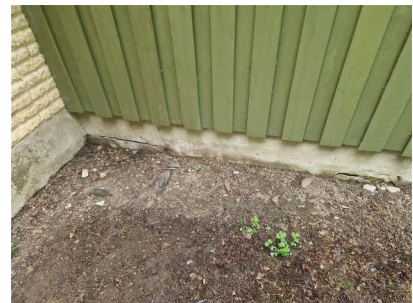
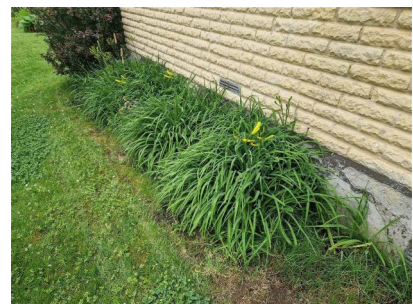
- Sprickor finns i sockel vid garage.
- Växter intill huset.

Växter intill huset medför en ökad fuktbelastning med risk för fuktrelaterade skador.

Det rekommenderas att sprickor åtgärdas för att undvika att vatten tränger in.

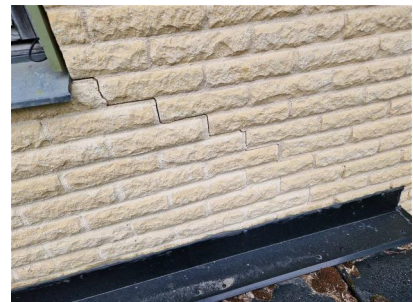
- Sprickor i fasadstenen.

Det rekommenderas att sprickor tätas för att undvika att vatten tränger in och att frysskador uppkommer.

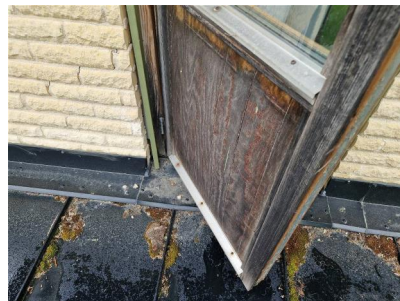
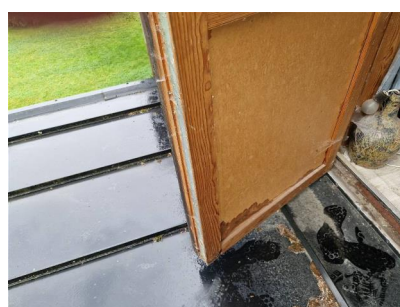
Balkongdörren är i ett dåligt skick.

Det rekommenderas att dörren byts ut via en snickare.

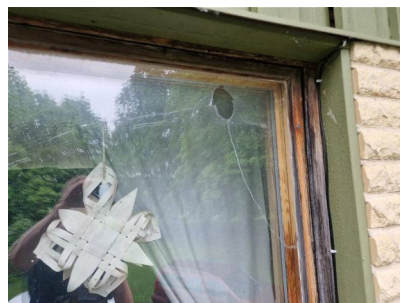
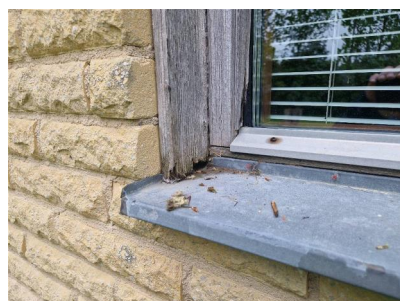
- Vissa fönster är i ett dåligt skick.
- Rötskador finns i foder, här noterades myror i bakomliggande konstruktion.
- Underbleck lutar bristfälligt.
- Trasigt fönsterglas.

För omfattning och lämpliga åtgärder av ovannämnda skador och brister rekommenderas att en snickare kontaktas.

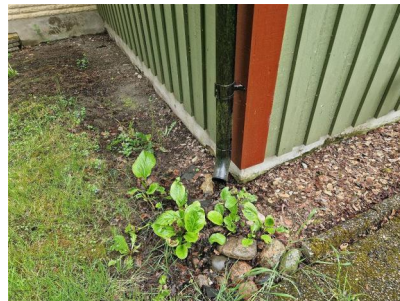
Stuprör avslutas intill huset.

Detta medför en fuktbelastning med risk för fuktrelaterade skador.

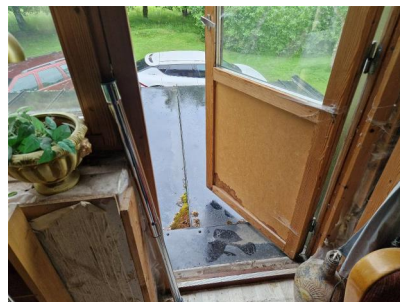
Fallskydd saknas.

Man behöver säkerställa att dörren inte går att öppna för att undvika fallskador.

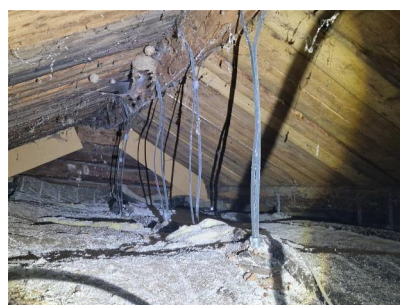
Vinden är besiktad från inspektionsluckan då landgång saknas.

Det finns metallband mellan vindsbjälklag ochnockstocken. Det är oklart vilken funktion dessa har då de inte är uppspända.

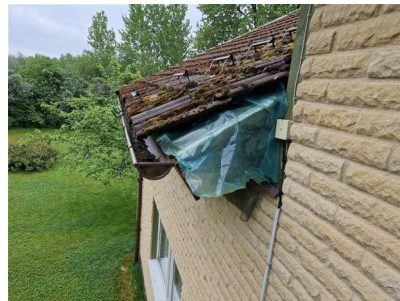
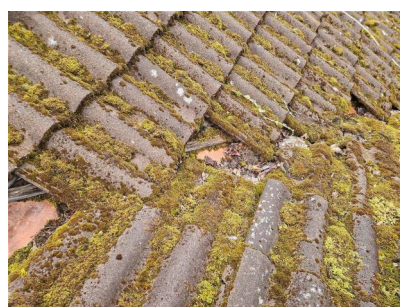
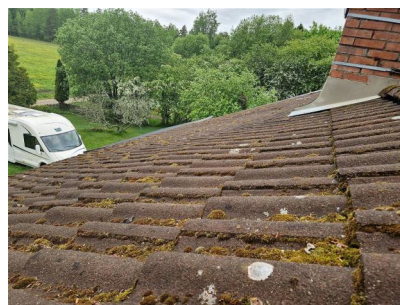
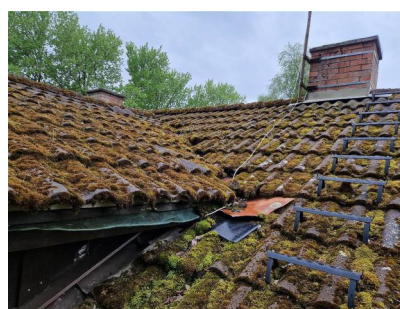
- Taket är inte färdigställt vid takfot.
- Ränndalar är bristfälligt utförda och rötskador finns i läkt och inockstock.
- Invändigt finns fuktfläckar på innertak, ingen förhöjd fuktindikation vid besiktningstillfället.
- Taket bågner.
- Den yttre taktäckningen är äldre med riklig mosspåväxt.
- Taket är besiktat från taksteg.

Det rekommenderas att en snickare kontaktas för omfattningen av en takomläggning.

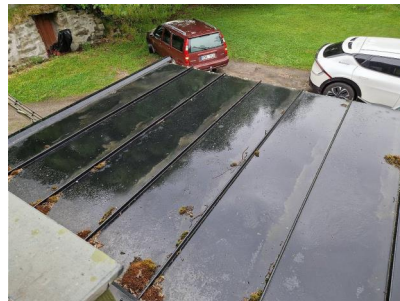
Taktäckningen är inte anpassad för takets lutning.

Detta medför en risk att vatten inte rinner av tillräckligt fort med risk för läckage och underliggande skador.

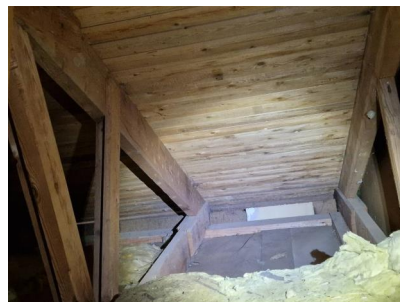
Taket bågvar.

Då inga brister noterades på vinden bedöms detta som en mindre brist.

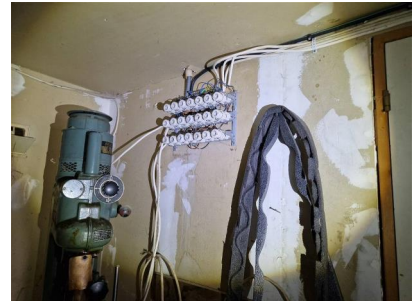
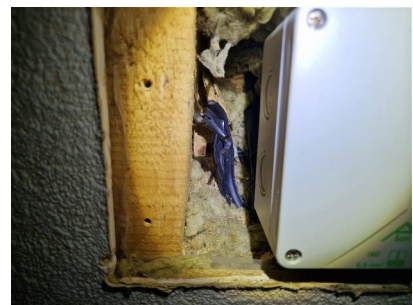
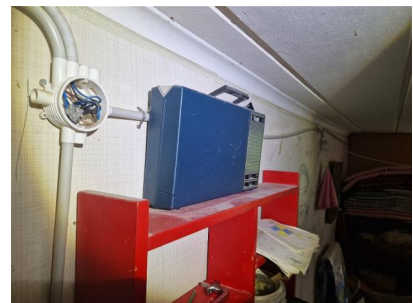
Bristfälliga elinstallationer förekommer.

Det rekommenderas att en elektriker kontaktas för omfattning och lämpliga åtgärder.

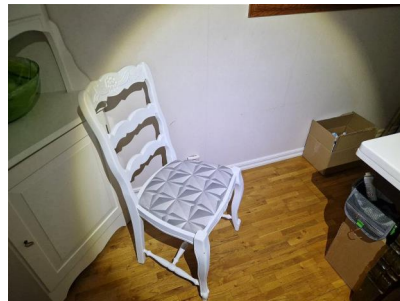
Golvet lutar mot yttervägg.

Det går inte att göra en bedömning då torpargrunden inte är åtkomlig på grund av låg höjd.

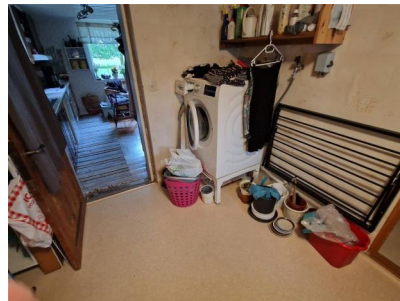
- Äldre tätskikt.
- Golvbrunn saknas i utrymmet.

Med åren åldras material med risk för läckage och fuktskador. En golvbrunn är att rekommendera i en tvättstuga.

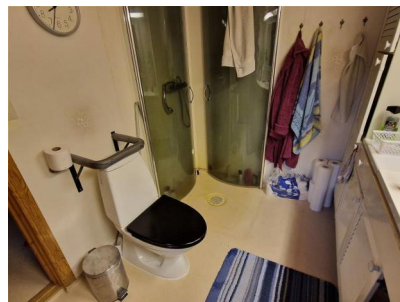
- Utrymmet är till åren med äldre tätskikt, svetsskarv har gått isär.
- Golvbrunnen är av äldre standard.
- Endast golvfall vid duschzon.
- Golvet är inte stumt och knarrar.

Ovannämnda brister medför en ökad risk för läckage och fuktskador. En renovering av utrymmet rekommenderas via fackman.

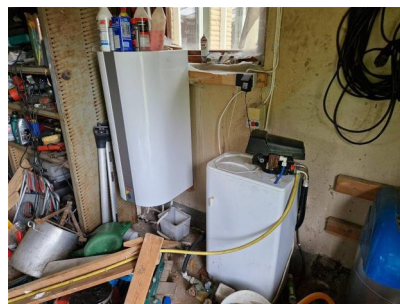
- Varmvattenberedare och vattenfilter är placerad i utrymme som saknar tätskikt.
- Utrymmet är inte färdigställt gällande innertak och salningar runt fönster.

Där dessa delar placeras rekommenderas tätskikt för att undvika skador vid ett läckage. Det är obehandlad betongplatta och väggar står på en upphöjd klack vilket medför att ett mindre läckage troligtvis inte orsakar några skador.

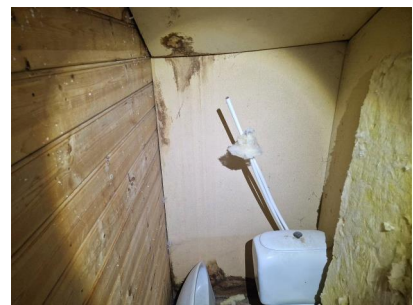
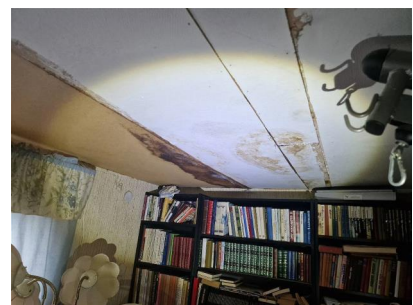
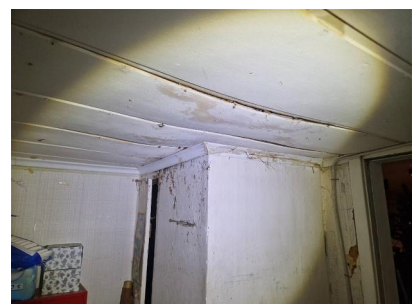
Fuktfäckar finns på innertak i tre utrymmen. Se även position tak.

Det rekommenderas att bakomliggande konstruktion kontrolleras via en snickare.
