# Besiktningsprotokoll

Anticimex Försäkringsbesiktning i samarbete med Fastighetsbyrån

| Fastighetsadress:<br>Melltorpsvägen 31 | |

| Besiktningsdatum:<br>2026-06-03 | Protokollnummer:<br>69726864 |

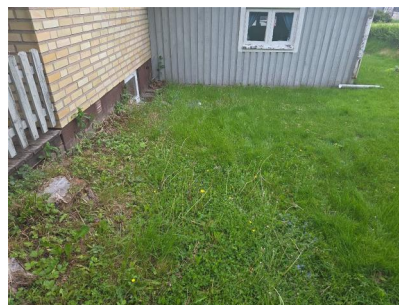
Marken lutar mot huset på vissa sidor.

Detta innebär en ökad fuktbelastning mot grunden vilket i sin tur kan orsaka fuktskador i huset.

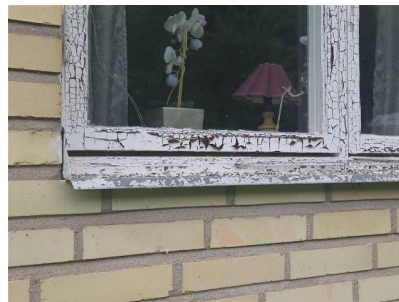
Fönster har färgsläpp och torrsprickor.

Fönsterbågar och fönsterkarmar där målningsbehov finns riskerar att få fukt- och rötskador på grund av sämre vattenavvisande förmåga.

För att öka livslängden på fönster rekommenderas målning och underhåll.

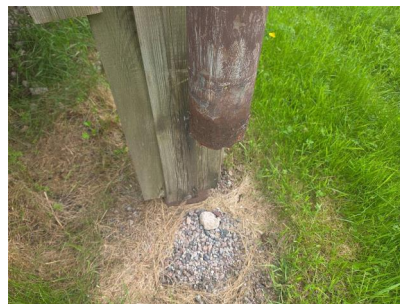
Äldre stuprör och hängrännor, brister kan noteras på

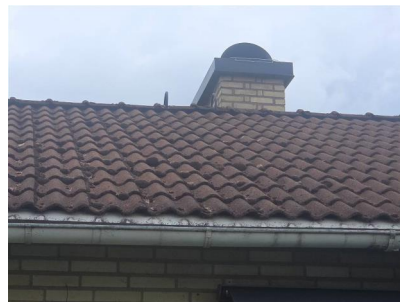
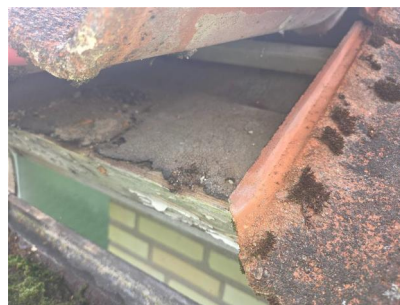
Yttertaket är äldre och tunna pannor kan noteras samt uttorkad papp. Besiktat från mark och anliggande steg.

Takpannor, plåtdetaljer och underlagspapp har enligt vår bedömning en begränsad livslängd. Eftersom husets taktäckning är äldre har det ett minskat motstånd mot vatteninträngning. Detta i sin tur kan leda till fuktskador på träläkt och vidare ner i underliggande konstruktioner.

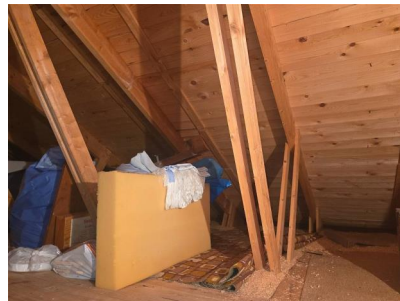
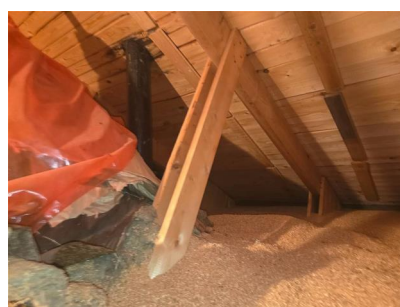
Vid kontroll av vinden uppmättes fuktvärden under kritisk fuktnivå för mikrobiell tillväxt och en normal lukt upplevdes. Underlagstak består av råspont och isolering sågspån.

Fuktkvoten i underlagstak/takbjälkar uppmättes vid besiktningstillfället till ca 9 %.

Risk för mikrobiell tillväxt föreligger om den relativa fuktigheten (RF) i den omgivande luften är över 75% vilket i furuvirke motsvarar en fuktkvot (FK) på 17%.

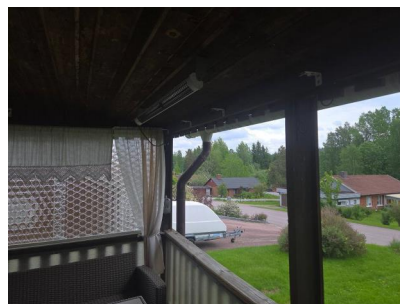
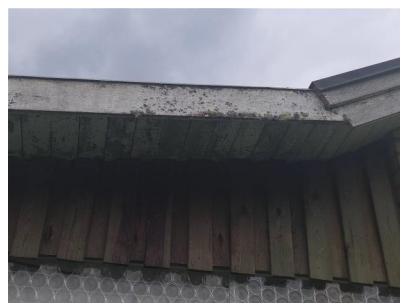
Underhållsbehov på hela altanen kan noteras.

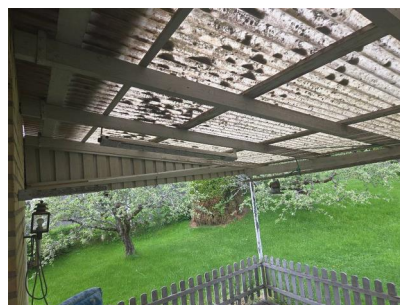
Äldre enklare byggd altan med äldre plasttak.  
Underhållsbehov finns.

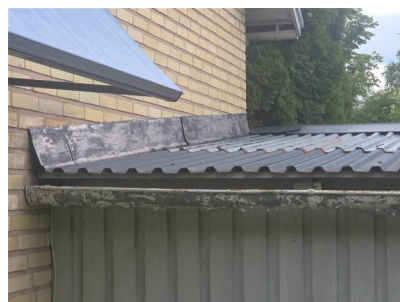
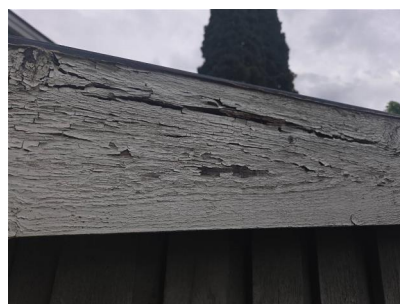
Äldre garage med brister.

- Skarvar på låglutande plåttak.
- Ståndplåt/ fasadplåt monterad utanpå tegelvägg.
- Underhållsbehov finns på det utvändiga, rötskador förekommer.

Plåttak, plåtdetaljer och eventuell underlagstak har enligt vår bedömning en begränsad livslängd. Eftersom husets taktäckning är äldre och brister finns har det ett minskat motstånd mot vatteninträngning. Detta i sin tur kan leda till fuktskador på träläkt och vidare ner i underliggande konstruktioner.

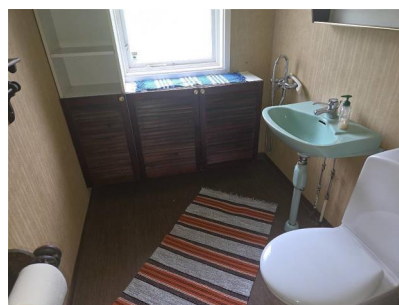
Våtutrymmet har äldre yt-/tätskikt med plastmatta på golv och vägg. Detta har tidigare använts som bad. Äldre golvbrunn.

Våtrummen är av äldre standard. Om det ska nyttjas för dusch bör det renoveras innan. Det är inte ovanligt att äldre våtrum saknar dagens fuktskydd, vilket ökar risken för vattenskador och mögel. En uppgradering här skulle inte bara förbättra funktionaliteten utan även bidra till en tryggare boendemiljö.

Fuktindikering i utrymmet gav inga förhöjda fuktindikationer.

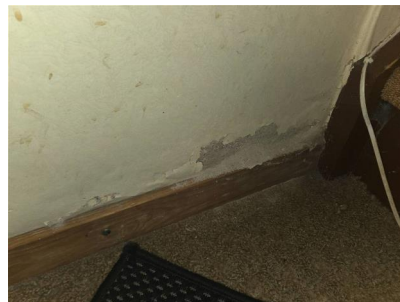
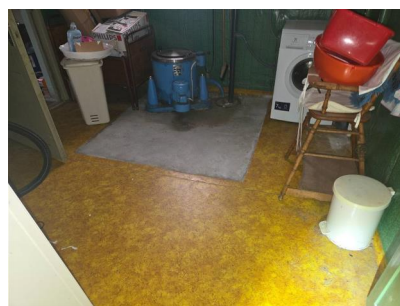
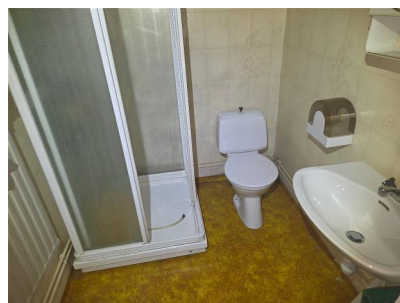
Äldre betongren källare som består av bland annat pannrum tvätt och förråd samt gillestuga

- Brister på beklädnad på golv och vägg
- Ett rum/gillestuga med uppreglade golv och utreglade väggar.
- Dusch wc äldre beklädnad bör renoveras innan det nyttjas.
- Ytskiktet dikt an med plastmatta

Man bör vara medveten om att det alltid kommer att finnas naturlig fukt under huset och även till viss del upp i väggarna. Av denna anledning bör det undvikas täta ytskikt och organiskt material mot golv och väggar i källaren.

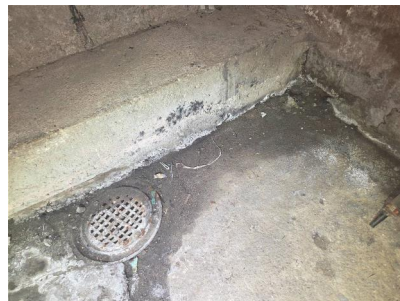
Vatten bedöms tränga in.  
Eluttag i metall, bör bytas ut

Risk finns för att fukt tränger in vidare.
