# Besiktningsprotokoll

Anticimex Försäkringsbesiktning i samarbete med Fastighetsbyrån

| Fastighetsadress:<br>Violvägen 2 | |

| Besiktningsdatum:<br>2026-06-03 | Protokollnummer:<br>69737827 |

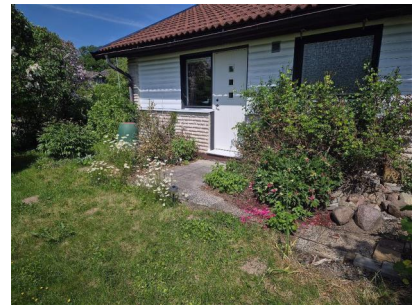
Växter finns i anslutning till byggnaden.

Området närmast huset rekommenderas att vara fritt från växtlighet.

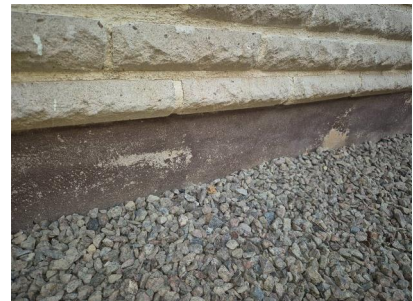
Mindre färgsläpp finns i sockel enligt förväntan sett till husets ålder.

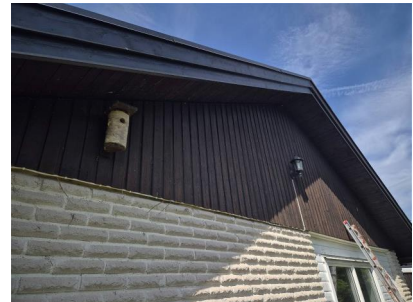
Fasadpanelen är i behov av målning/underhåll.

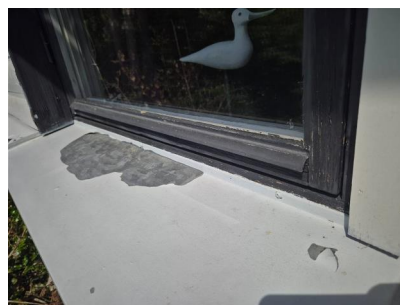
Trädetaljer runt fönster är i behov av målning/underhåll.

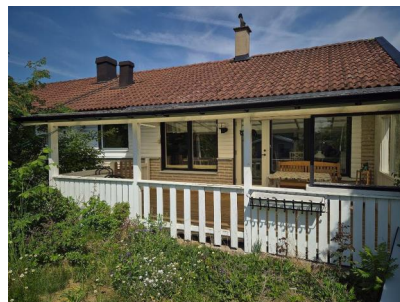
Trädetaljer är i behov av målning/underhåll.

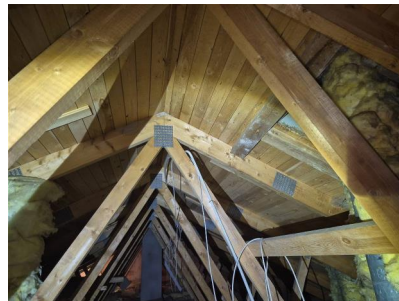
Vid kontroll av vinden uppmättes fuktvärden under kritisk fuktnivå för mikrobiell tillväxt.

Fuktkvoten i takbjälkar uppmättes till 8%.

Risk för mikrobiell påväxt föreligger om fuktkvoten överstiger 17%.

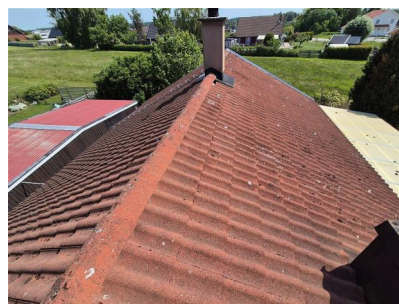
Yttertaket är äldre.

Takpannor, plåtdetaljer och underlagspapp har enligt vår bedömning en begränsad livslängd. Eftersom husets taktäckning är äldre har det ett minskat motstånd mot vatteninträngning. Detta i sin tur kan leda till fuktskador på träläkt och vidare ner i underliggande konstruktioner.

Gällande yttertaket rekommenderas att hålla koll på att pannorna är hela och ligger korrekt samt attnocktätningen är intakt. Taket kan då hålla i många år.

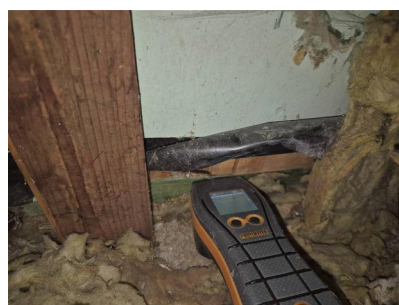
Vid kontroll av konstruktion uppmättes fuktvärden under kritisk nivå för mikrobiell tillväxt.

Grundläggningen består av en betongplatta på mark utan underliggande isolering och med ett uppreglat isolerat golv dikt an betongen.

Fuktkvoten uppmättes till 8% i ytterväggsyll och uppreglat golv. Mätningen utfördes från tvättstuga där man kommer åt den uppreglade konstruktionen.

Risk för mikrobiell påväxt föreligger om fuktkvoten överstiger 17%.

Befintlig golvkonstruktion och väggsyllar riskerar att drabbas av fuktskador på grund av naturlig fuktpåverkan. Detta i sin tur kan leda till mikrobiella skador (angrepp av mikroorganismer) som kan resultera i att mikrobiell lukt sprids till boendemiljön. Väggsyllarna är tryckimpregnerade och kan även avge en kemisk lukt om de utsätts för fukt.

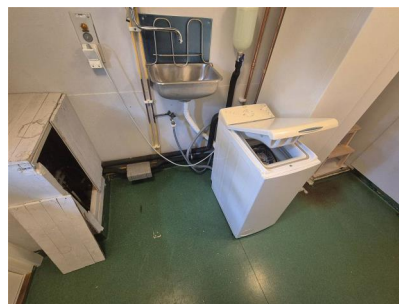
Våtutrymmet har äldre yt-/tätskikt.

Eftersom funktionen, som innebär att ytskiktet/tätskiktet ska vara vattentätt, kan vara nedsatt finns en ökad risk att vatten tränger igenom ytskiktet/tätskiktet med vattenskador i omkringliggande konstruktioner som följd.

- Klämringen i golvbrunnen sitter löst. Klämringen måste bytas innan utrymmet nyttjas.
- Vattenmätare och rör/kopplingar placerade i utrymme utan tätskikt. Rekommenderas att ett vattenlarm monteras här.

Fuktindikering i utrymmet gav inga förhöjda fuktindikationer.

En plan bör finnas för när utrymmet kan renoveras.

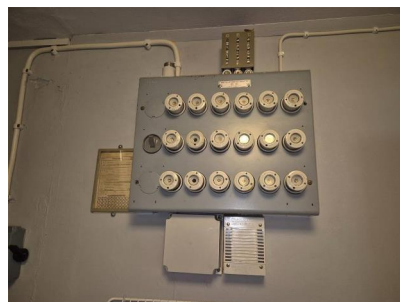
Jordfelsbrytare finns ej.

Det finns inget krav att hus byggda före år 2000 ska ha jordfelsbrytare. Jordfelsbrytaren minskar dock risken för personskador och brand orsakade av elanläggningen.

Kontakta en elektriker för kontroll och åtgärd.

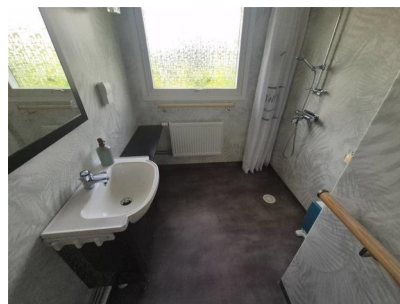
Duschen är placerad nära ett fönster och element.

Duschens placering i våtutrymmet utgör en risk för fuktskador i fönster- och väggkonstruktionen.

Fuktindikering i utrymmet gav inga förhöjda fuktindikationer.

För att minska risken för fuktskador på fönster och väggkonstruktion rekommenderas att man skyddar fönstret mot vattenbegjutning.

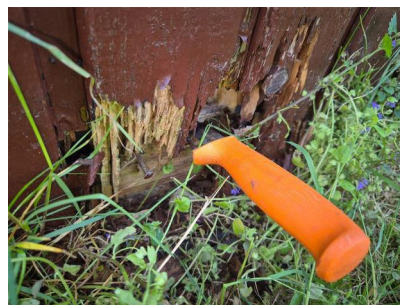
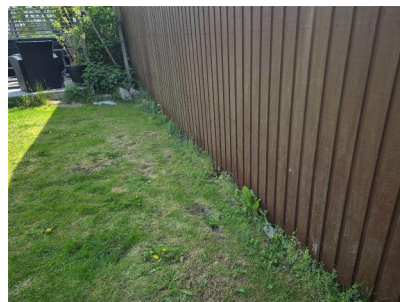
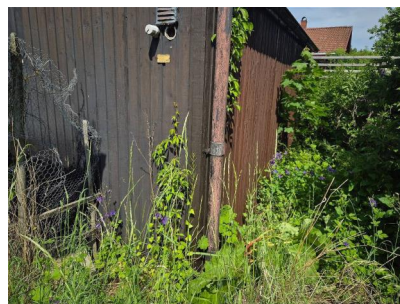
Marken lutar mot garaget på långsida mot granne och baksidan. Marken ligger också högt mot fasad vilket ökar risken för fuktskador.

Rötskador noteras i fasadpanel och syll. Jag rekommenderar att panel byts ut ihop med rötskadad syll. Förhållandena utvändigt mot garaget måste förbättras.

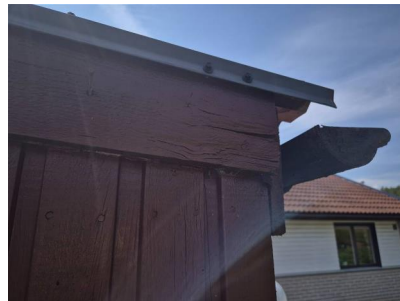
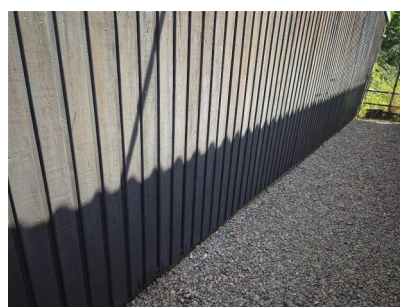
Enstaka panelbrädor har mindre rötskador.  
Fasadpanelen är i behov av målning/underhåll.

OBS se också notering marklutning mot grannen.

Fasadbeklädnad och träkonstruktioner där målningsbehov finns riskerar att få fukt- och rötskador på grund av sämre vattenavvisande förmåga. För att öka livslängden på fasadbeklädnaden rekommenderas målning och underhåll. I samband med ommålning rekommenderas att de rötskadade panelbrädorna byts ut.

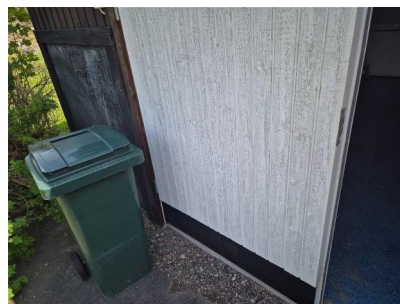
Dörrar är i behov av målning/underhåll.

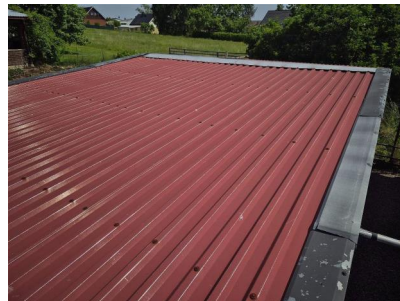
Flertalet nitar har krupit upp på äldre plåttak. Detta innebär en ökad risk för läckage. Jag rekommenderar kontakt med plåtslagare för kontroll och åtgärd.

Spår av läckage finns invändigt.

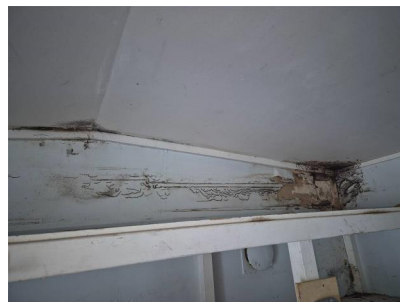
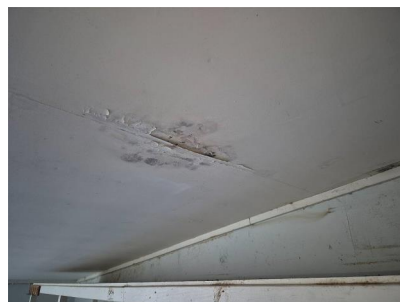
Mikrobiell lukt kan kännas i garage. Invändiga fuktskador noteras i tak/vägg.

Vid besiktningen indikeras inga förhöjda fuktvärden i innertaket.

Jag rekommenderar kontakt med byggfirma för vidare utredning där väggar och tak öppnas upp invändigt.

Innan återställande måste allt skadat material bytas.

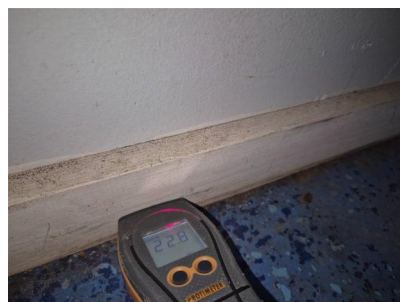
Väggsyllar riskerar att drabbas av fuktskador på grund av naturlig fuktpåverkan om fuktskyddet är bristfälligt utfört alternativt saknas.

Fuktvandring kan ske från marken genom betongen till organiskt material genom så kallad kapillärsugning och diffusion, vilket kan leda till skador med lukt av mikrobiell karaktär. Om syllar är tryckimpregnerade kan även en kemisk lukt förekomma.

Vid fuktkontroll av golvlister uppmäts en fuktkvot på 23%.

Risk för mikrobiell påväxt föreligger om fuktkvoten överstiger 17%.
