Fastighetsuppgifter

Aspenäs 2:450

Häradsvägen 30A

**Besiktningssuppgifter**

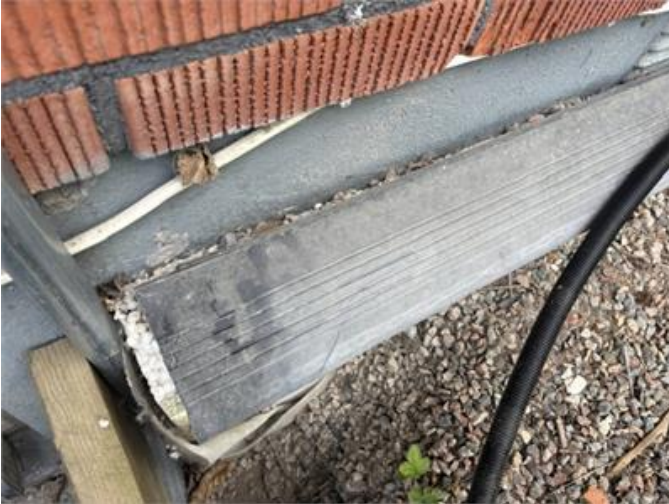
- Sprickor/materialsläpp i sockeln medför ökad risk för sönderfrysning/ökad sprickbildning.
- Om det förekommer otätheter/brister vid/med grundens fuktskydd/isolering finns det en risk att fukt/skräp hamnar bakom fuktskyddet/isoleringen med en försämrad funktion som följd. Fuktrelaterade skador kan då uppstå i grundkonstruktionen.
- Om kondensvatten från värmepumpens utomhusdel inte leds bort utan får rinna ut i anslutning till byggnaden finns det en risk att man ökar fuktillskottet i grundkonstruktionen vilket kan orsaka skador i byggnaden.

Bilden visar exempel på otätheter/brister vid/med grundens fuktskydd/isolering.

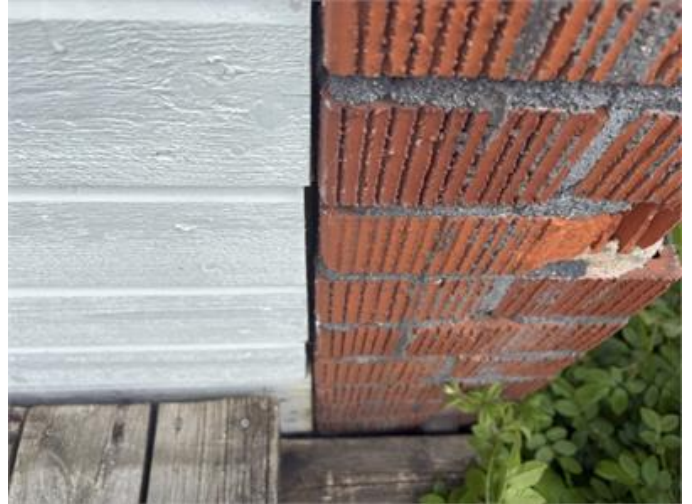
- Om det finns brister i underhållet av fasadpanel/trädetaljer finns det en risk att man kan få skador i det organiska materialet.
- Om altanen är ansluten tätt an fasaden kan fuktbelastningen på fasaden öka, detta medför även svårigheter att underhålla fasaden.
- Om det förekommer sprickor/otätheter/torrsprickor/rötskador i fasad/trädetaljer finns det en risk att vatten kan tränga in och orsaka skador som kan påverka byggnaden negativt.

Bilden visar exempel på otätheter/brister i fasaden.

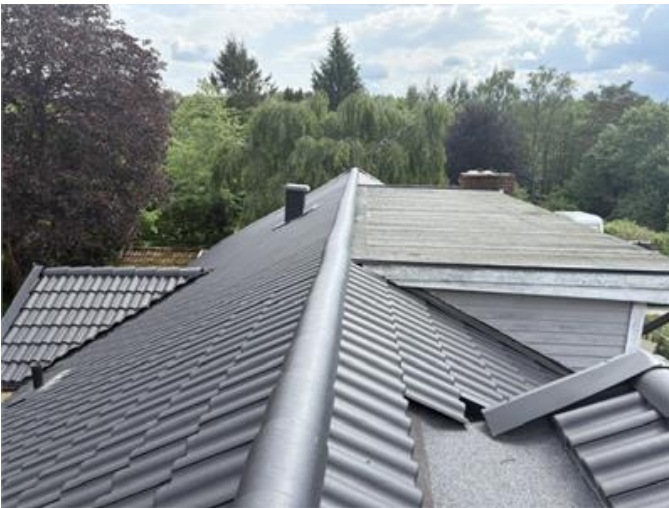
- Om det förekommer otätheter/brister i/med taktäckningen eller om den är av äldre standard/datum kan det ha ett minskat motstånd mot vatteninträning. Detta i sin tur kan leda till fuktskador som kan påverka byggnaden negativt.

Bilden visar vy av tak.

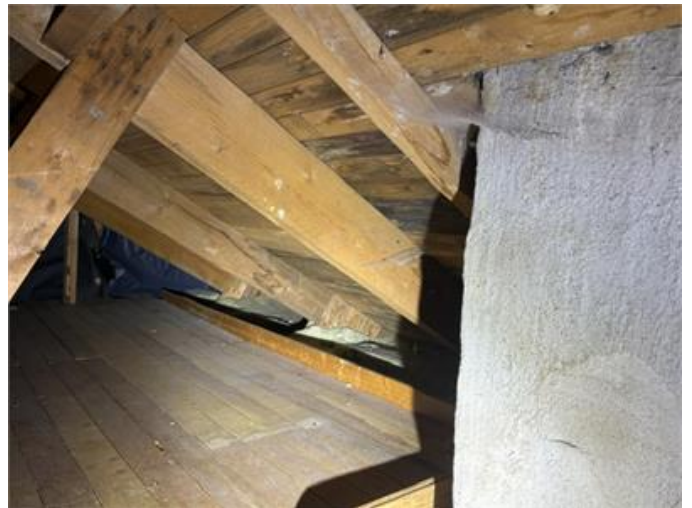
- Om det finns brister i tätningen mellan ett kallt och ett varmt utrymme finns det en risk att relativt varm och fuktig luft kommer ut från det varma utrymmet till det angränsande kalla utrymmet och träffar en kall yta och kondenserar. Missfärgning är en indikering på att inneluften har kommit ut i vinden så att ett gynnsamt klimat för en mikrobiell tillväxt har uppstått. Det kan vara en indikering på att ventilationen inomhus är undermålig. Får detta fortgå finns det en risk att man kan få skador på konstruktioner som i en förlängning påverkar byggnaden negativt.
- Konturerna på missfärgningarna kan t.ex. ritas in för att få en bättre kontroll över missfärgningarna, skulle de öka i omfattning bör kontakt tas med en fackman för vidare kontroll/åtgärd.

Bilden visar vy av sidovind.

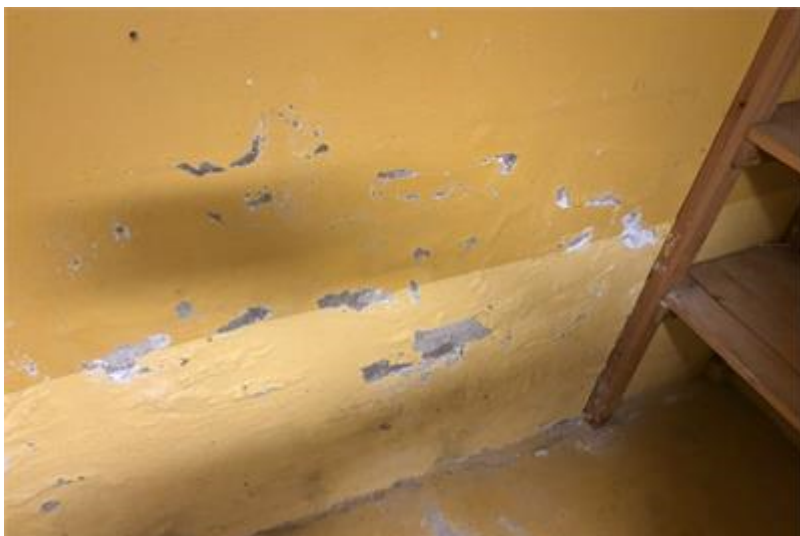
Byggnadsdel	Källare.
Konstruktionsdel	Innerväggssyllar.
Konstruktionsuppbyggnad	Betong/murverk, syllar av trä.

Det kritiska gränsvärdet för mikrobiell tillväxt är ca 17% fuktkvot i trä och för rötskador/svamp ca 28% fuktkvot i trä.

Vid kontroll av konstruktion mättes fuktkvoter stickprovsvis i ett par innerväggssyllar till ca 18% fuktkvot. Materialsläpp/sprickor förekommer i vissa väggar/golv. En avvikande lukt kunde kännas i källaren.

Det rekommenderas att denna besiktning kompletteras med en fördjupad undersökning av hela källaren för att utreda orsaken till samt omfattningen av de fuktrelaterade skadorna/bristerna.
