# Besiktningsprotokoll

Anticimex Försäkringsbesiktning i samarbete med Fastighetsbyrån

| Fastighetsadress:<br>Lalleröd 504 | |

| Besiktningsdatum:<br>2026-06-03 | Protokollnummer:<br>69720697 |

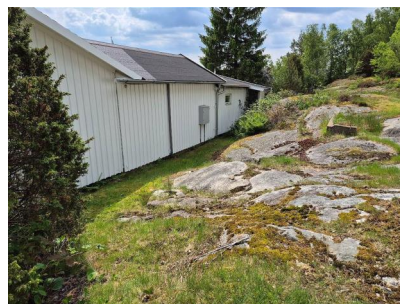
#### Utvändigt / Markförhållanden

Marken lutar mot huset.

Detta innebär en ökad fuktbelastning mot grunden vilket i sin tur kan orsaka fuktskador i huset.

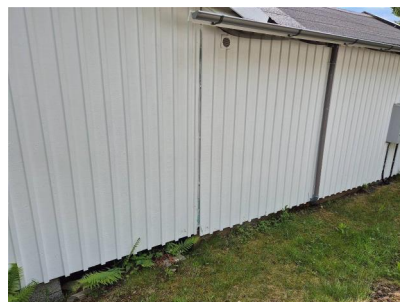
#### Utvändigt / Fasad

Lokalt är fasaden inte färdigställd på baksidan huset.

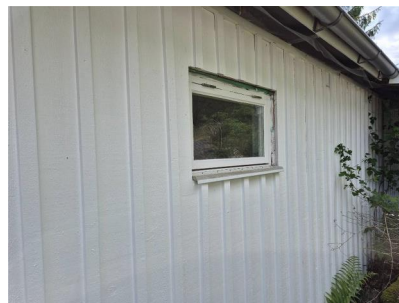
### Utvändigt / Fönster

Salning/foder är inte färdigställt på baksidan huset.

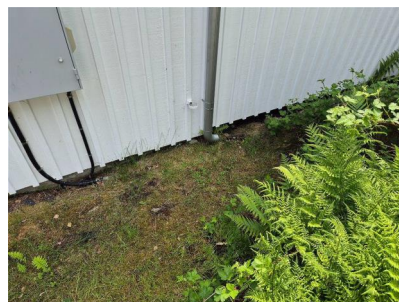
### Utvändigt / Hängrännor / Stuprör

Stuprör är inte anslutet till markledning.

Stuprör som inte är anslutet till markledning kan medföra en ökad fuktbelastning på grundmur/sockel som i sin tur kan leda till fuktrelaterade skador.

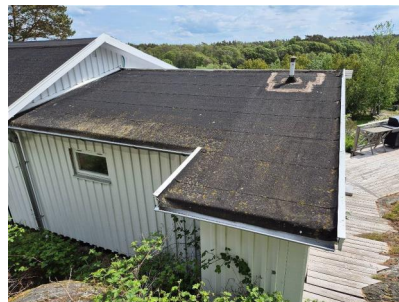
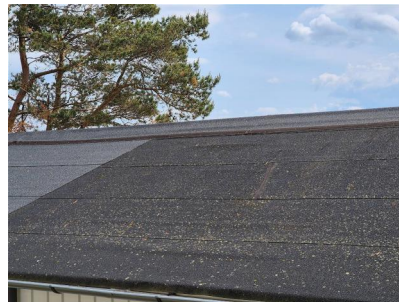
### Utvändigt / Tak

Takpappen är äldre på sovrum/tvättstugedelen.

Övriga taket har genomspikad takpapp samt avsaknad av vindskiveplåtar.

Tätskiktet på ett platt/låglutande tak har enligt vår bedömning en begränsad livslängd. Eftersom takpappen är äldre samt genomspikad har det ett minskat motstånd mot vattengenomträngning. Detta i sin tur kan leda till att takkonstruktionen drabbas av fuktskador.

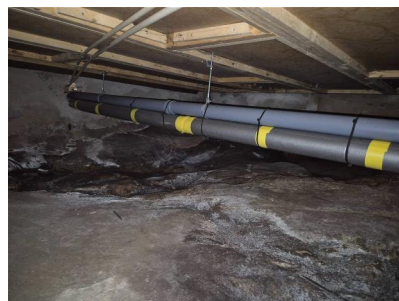
### Utvändigt / Krypgrund/Plintgrund

Vid kontroll av krypgrunden har fuktvärden över kritisk fuktnivå för mikrobiell tillväxt uppmätts. Mikrobiell lukt upplevdes i krypgrundsdelen. Fritt vatten står i bergssänkor.

Detta indikerar att grunden under delar av året är så pass fuktig att mikroorganismer utvecklas. Detta kan i sin tur leda till rötskador i konstruktionen. För att undvika detta så måste krypgrundens klimat bli torrare.

Fuktkvoten uppmättes till 14-20 %.

Det finns risk för mikrobiell tillväxt om den relativa fuktigheten (RF) i den omgivande luften är över 75 %. I furuvirke motsvarar det en fuktkvot (FK) på 17 %.

Läs Anticimex faktablad om uteluftsventilerade krypgrunder för tips och råd.

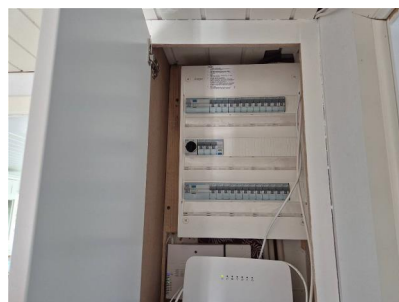
### Entréplan / Hall

Gruppförteckning över elcentralen saknas.

"Gruppförteckning" är en lista som ska vara placerad vid elcentralen. Den visar vilka säkringar som är anslutna till vilka armaturer, vägguttag och apparater. Den är också till för att underlätta vid felsökning och elarbeten.

Kontakta en elektriker för att upprätta en gruppförteckning som placeras i närheten av elcentralen.

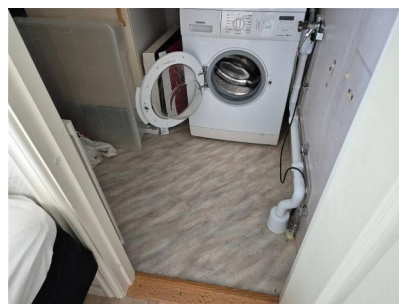
### Entréplan / Tvättstuga

Våtutrymmet har äldre yt-/tätskikt.

Eftersom funktionen, som innebär att ytskiktet/tätskiktet ska vara vattentätt, kan vara nedsatt finns en ökad risk att vatten tränger igenom ytskiktet/tätskiktet med vattenskador i omkringliggande konstruktioner som följd.

Fuktindikering i utrymmet gav inga förhöjda fuktindikationer.

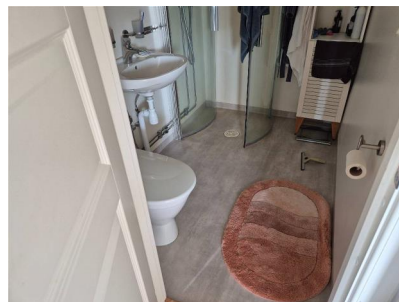
### Entréplan / Dusch/Toalett

Fuktindikering i utrymmet gav inga förhöjda fuktindikationer.
