Besiktningssprotokoll

Anticimex Försäkringsbesiktning i samarbete med Fastighetsbyrån

Fastighetsbeteckning: Naveröd 1:20	
Fastighetsadress: Kärre 262	
Postnummer: 47396	Ort: Henån

Besiktningdatum: 2026-06-03	Protokollnummer: 69728730
Temperatur: 22 °C	Väderlek: Mulet
Tekniker: Stellan Kjellberg	
E-post: stellan.kjellberg@anticimex.se	
Kontor: Uddevalla	
Närvarande:

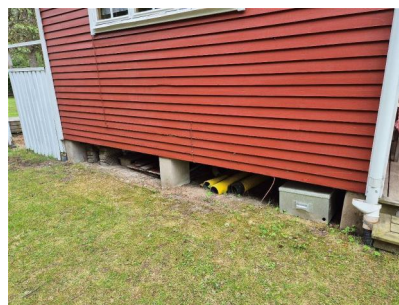
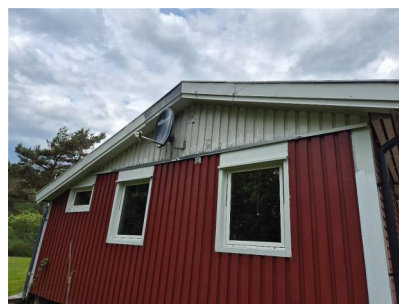
Utvändigt / Fasad

En del panelbrädor har mindre rötskador/torrsprickor. Fasadpanelen är delvis i behov av målning/underhåll.

Fasadbeklädnad och träkonstruktioner där målningsbehov finns riskerar att få fukt- och rötskador på grund av sämre vattenavvisande förmåga. För att öka livslängden på fasadbeklädnaden rekommenderas målning och underhåll. I samband med ommålning rekommenderas att de rötskadade panelbrädorna byts ut.

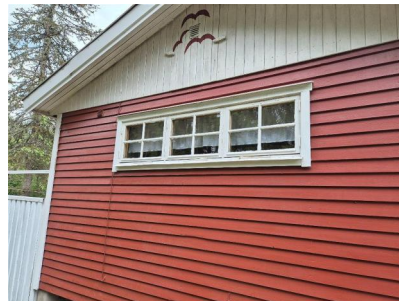
Utvändigt / Fönster

2 glasfönster är i behov av målning/underhåll.

Fönsterbågar och fönsterkarmar där målningsbehov finns riskerar att få fukt- och rötskador på grund av sämre vattenavvisande förmåga.

För att öka livslängden på fönster rekommenderas målning och underhåll.

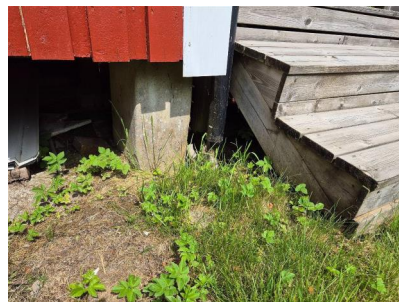
Utvändigt / Hängrännor / Stuprör

Stuprör är inte anslutet till markledning.

Stuprör som inte är anslutet till markledning kan medföra en ökad fuktbelastning på grundmur/sockel som i sin tur kan leda till fuktrelaterade skador.

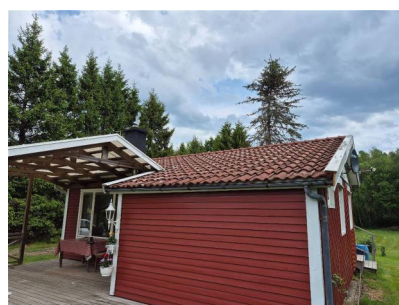
Utvändigt / Tak

Yttertaket är äldre.

Takpannor, plåtdetaljer och underlagspapp har enligt vår bedömning en begränsad livslängd. Eftersom husets taktäckning är äldre har det ett minskat motstånd mot vatteninträngning. Detta i sin tur kan leda till fuktskador på träläkt och vidare ner i underliggande konstruktioner.

Skorstensröret är bristfälligt anslutet i anslutning till takhuven. Jag rekommenderar att en fackman kontaktas för bedömning/åtgärd.

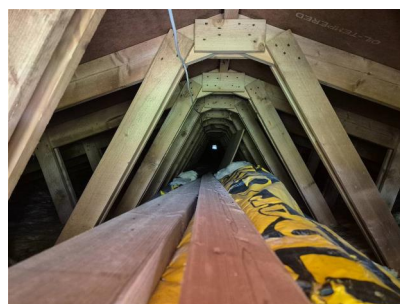
Utvändigt / Vind

Underlagstaket består av träfiberskivor.
Utrymmet är besiktat från gavellucka. Gångplan finns inte.

Eftersom underlagstaket består av träfiberskivor utan yttre täckning av papp under takbeklädnaden, finns risk vid ogynnsam väderlek att regnvatten/snö tränger in i skivskarvar med läckage på vindsutrymmet som följd. Med tiden kan även träfiberskivorna drabbas av fuktskador.

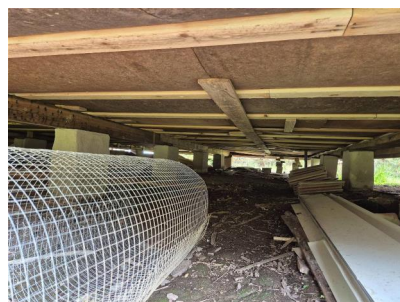
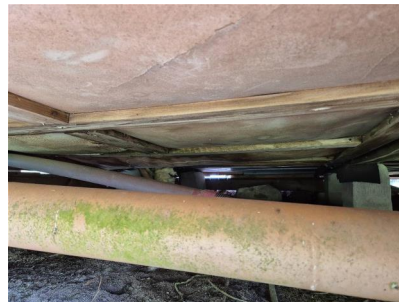
Utvändigt / Plintgrund

Kemiskt behandlat virke förekommer i bjälklaget.
Kemisk/mikrobiell lukt upplevdes vid inträdet i huset.
Fuktskada finns på undersidan bjälklaget under dusch/wc.
(torrt vid besiktningstillfället.)

Fuktkvoten uppmättes i träbjälklaget till FK 14 %.
Det finns risk för mikrobiell tillväxt om den relativa fuktigheten (RF) i den omgivande luften är över 75 %. I furuvirke motsvarar det en fuktkvot (FK) på 17 %.

För att utreda orsaken/omfattningen rekommenderas att en fördjupad undersökning utförs.

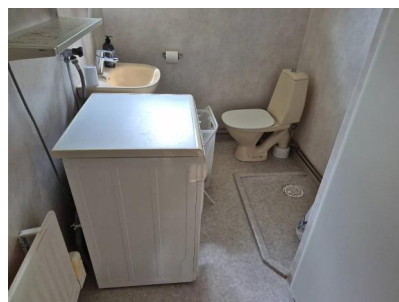
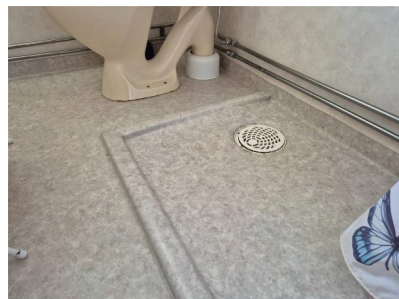
Entréplan / Dusch/Toalett

Plastmattan släpper lokalt från underlaget i duschzon.
Se även under rubrik plintgrund.

För att utreda orsaken/omfattningen till mattsläppet rekommenderas att en fördjupad undersökning utförs.
