Redaktören 9

Alstersgatan 13

Uppdragsnummer	S18097
Besiktningsdatum	2026-06-02
Besiktningföretag	OBM i Karlstad AB
Besiktningförrättare	Per Rindberg
Närvarande	Säljare
Giltig till och med	2027-06-02

Byggnadsbeskrivning 1,5 plans hus	Byggnadsår 1981
Till eller ombyggnad -	Övrigt Huset möblerat

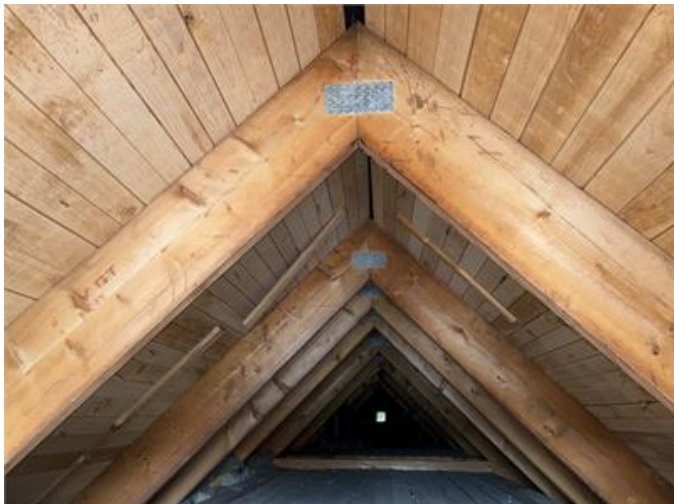
Besiktningsresultat					
Bedömningsskala: 1 = Utan anmärkning, 2 = Påpekande, 3 = Bör åtgärdas, 4 = Ej besiktningsbart					
Byggnadsdel	1	2	3	4	Anmärkning
Nockvind		X			Fuktfläckar förekommer delvis på underlagstak, vilket bör kontrolleras regelbundet för att fastställa om åtgärdsbehov föreligger.
		X			Mikrobiell påväxt förekommer Delvis på underlagstakets undersida, vilket bör kontrolleras regelbundet och åtgärdas i erforderlig omfattning om så anses nödvändigt.
		X			Ventilationsrör på vinden är delvis oisolerade och isoleringen bör kompletteras för att minimera risken för bl.a. kondensskador.
Invändigt					
Övre plan					
Allrum	X				
Kontor	X				
Sovrum 1	X				
WC/Dusch		X			Klinkers förekommer på träbjälklag, vilket medför risk för sprickbildning, se därför info på protokollets sista sida pos. 13.
		X			Hela golvet lutar ej mot golvbrunn.
		X			Rör genomföringar i golv i renoverat utrymme är ett avsteg från branschrekommendationerna.
