# Besiktningsprotokoll

Anticimex Försäkringsbesiktning i samarbete med Fastighetsbyrån

| Fastighetsadress:<br>Rönäsudd 64 | |

| Besiktningsdatum:<br>2026-06-03 | Protokollnummer:<br>69740609 |

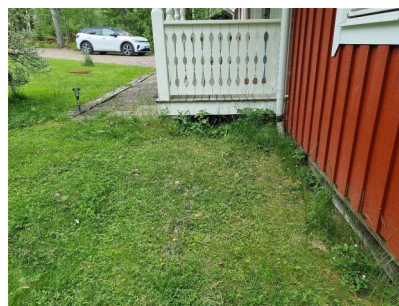
Marken lutar mot huset.

Detta innebär en ökad fuktbelastning mot grunden vilket i sin tur kan orsaka fuktskador i huset.

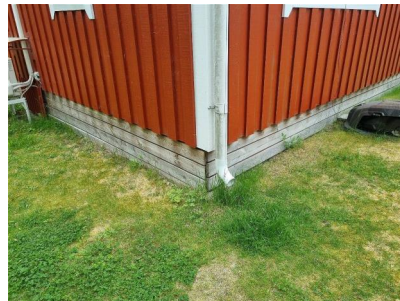
Stuprör är inte anslutet till markledning. Led bort vatten från stuprör och grund.

Stuprör som inte är anslutet till markledning kan medföra en ökad fuktbelastning på grundmur/sockel som i sin tur kan leda till fuktrelaterade skador.

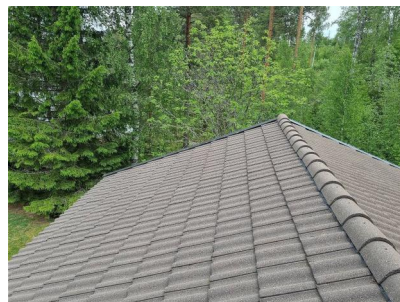
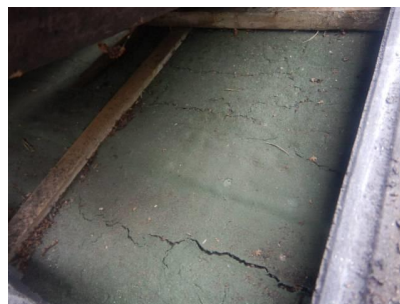
Yttertaket är äldre.

Takpannor, plåtdetaljer och underlagspapp har enligt vår bedömning en begränsad livslängd. Eftersom husets taktäckning är äldre har det ett minskat motstånd mot vatteninträngning. Detta i sin tur kan leda till fuktskador på träläkt och vidare ner i underliggande konstruktioner.

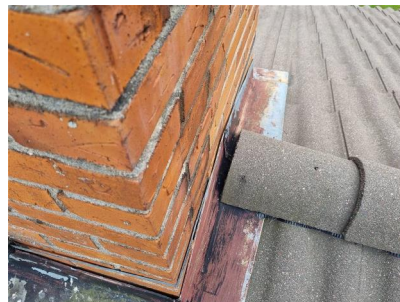
Glipor finns i äldre rostangripet skorstensbeslag. Bör tätas.

Risk att regn- eller smältvatten tränger ner i underliggande takkonstruktion och orsakar fuktrelaterade skador.

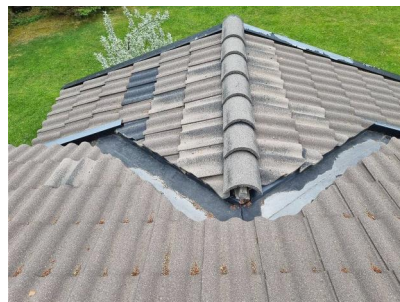
Glipor noterades mellan vinkelrännaplåt och takpannor samtnockbräda är synlig.

Risk att regn- eller smältvatten tränger ner i underliggande takkonstruktion och orsakar fuktrelaterade skador.

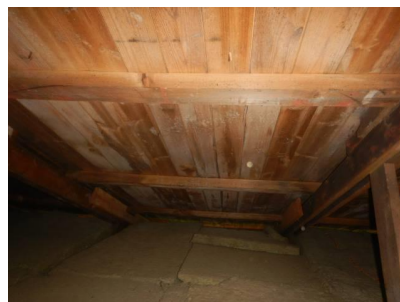
Vid kontroll av vinden har fuktvärden under kritisk fuktnivå för mikrobiell tillväxt uppmätts, dock finns mikrobiell påväxt på underlagstak.

Fuktkvoten i underlagstak/takbjälkar uppmättes till 8 %.

Risk för mikrobiell tillväxt föreligger om den relativa fuktigheten (RF) i den omgivande luften är över 75 % vilket i furuvirke motsvarar en fuktkvot (FK) på 17 %.

Den upptäckta mikrobiella påväxten på underlagstaket är ett tecken på att vinden har tillförts eller tillförs fukt inifrån bostaden. Observera att besiktning av bostadens ventilationssystem inte har ingått i uppdraget.

För att komma tillrätta med detta kan fukttillförseln inifrån bostaden behöva minskas. Det kan göras genom att ventilationen i bostaden förbättras samt att eventuella otätheter i vindsbjälklaget (tak-/väggvinklar, taklucka med mera) tätas. Läs Anticimex faktablad om uppvärmda vindsutrymmen för tips och råd.

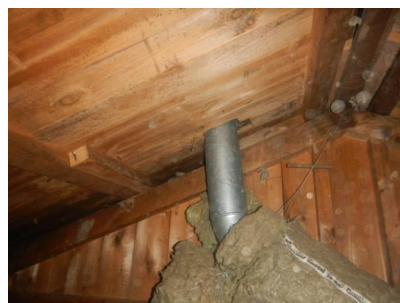
Spirorör är delvis oisolerad.

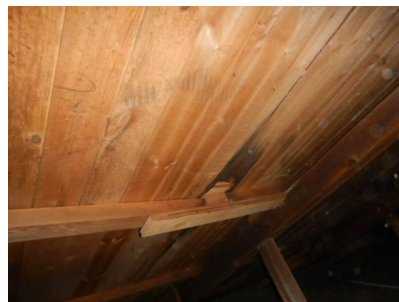
Fuktfläck noterades i underlagstak. Torrt vid besiktning.

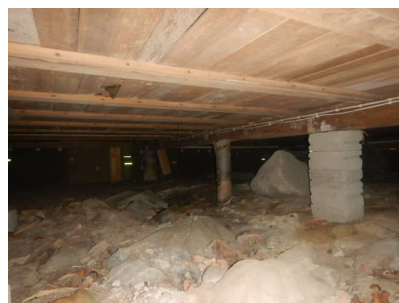
Vid kontroll av konstruktion i plintgrund noterades fuktvärden över kritisk fuktnivå och det förekommer mindre mikrobiell påväxt.

De höga fuktvärdena och den mikrobiella påväxten innebär att grundens klimat under delar av året är för fuktigt. Detta kan i förlängningen leda till rötskador i konstruktionen. För att undvika detta så måste plintgrundens klimat bli torrare.

Fuktkvoten uppmättes till 18-19 %.

För att undvika detta så måste grundens klimat bli torrare. Läs Anticimex faktablad om uteluftsventilerade plintgrunder för tips och råd.

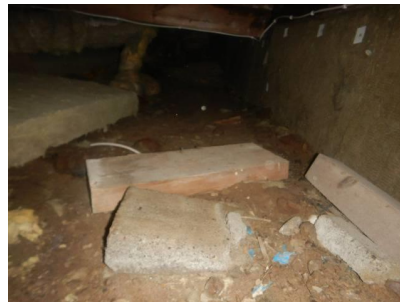
Mindre organiskt material finns på markytan. Åldersbeständig plastfolie finns ej.

När man har organiskt material i en fuktig miljö finns en ökad risk för mikrobiell tillväxt (angrepp av mikroorganismer). Detta kan i sin tur leda till att mikrobiell lukt sprids till boendemiljön.

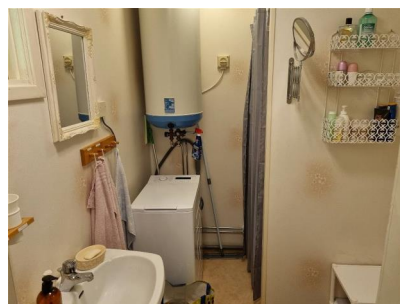
Våtutrymmet har äldre yt-/tätskikt.

Eftersom funktionen, som innebär att ytskiktet/tätskiktet ska vara vattentätt, kan vara nedsatt finns en ökad risk att vatten tränger igenom ytskiktet/tätskiktet med vattenskador i omkringliggande konstruktioner som följd.

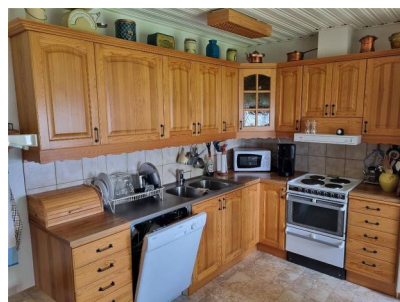
Fuktskydd saknas i diskbänksskåp samt avloppsslangen från diskmaskin är inte förankrad i väggen.

Utan fuktskydd är det svårt att upptäcka läckage. Vatten kan då tränga in i omkringliggande konstruktioner och orsaka fuktskador.

För att upptäcka eventuella läckage, installera ett fuktskydd.
