**Fastighetsuppgifter**

Edsala 5:331

Lingonvägen 16

| Uppdragsnummer | A37111 |

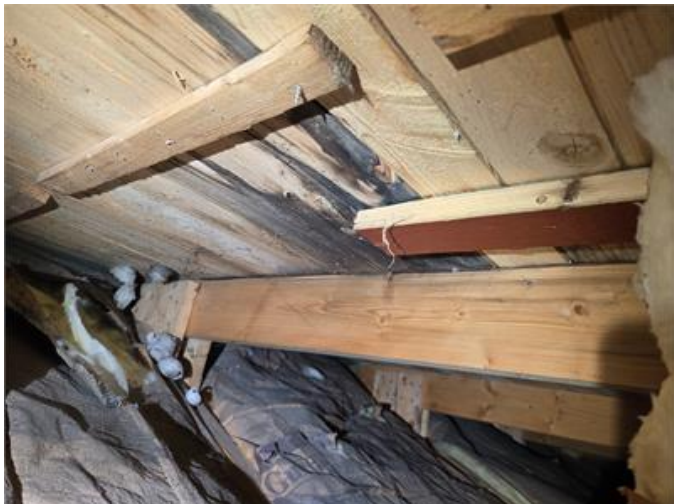
| Besiktningsresultat | | | | | |
|---|---|---|---|---|---|
| Vindar | | X | | | <ul style="list-style-type: none"> <li>- Mikrobiell påväxt förekommer på underlagstakets undersida, vilket bör kontrolleras regelbundet.</li> <li>- Fuktfläckar förekommer på underlagstak, dessa är enligt uppgift från ägare äldre och numera åtgärdade.</li> <li>- Besiktat från landgång och lucka utvändigt.</li> <li>- Se bilder.</li> </ul> |

Äldre fuktfläck på underlagstak.

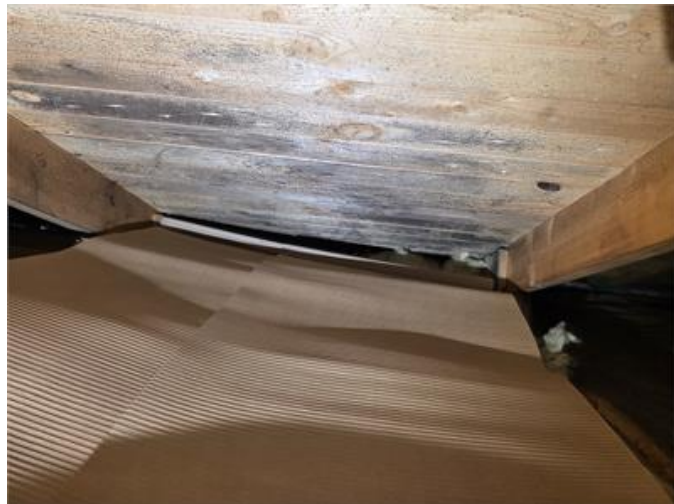
Mikrobiell påväxt på underlagstak.

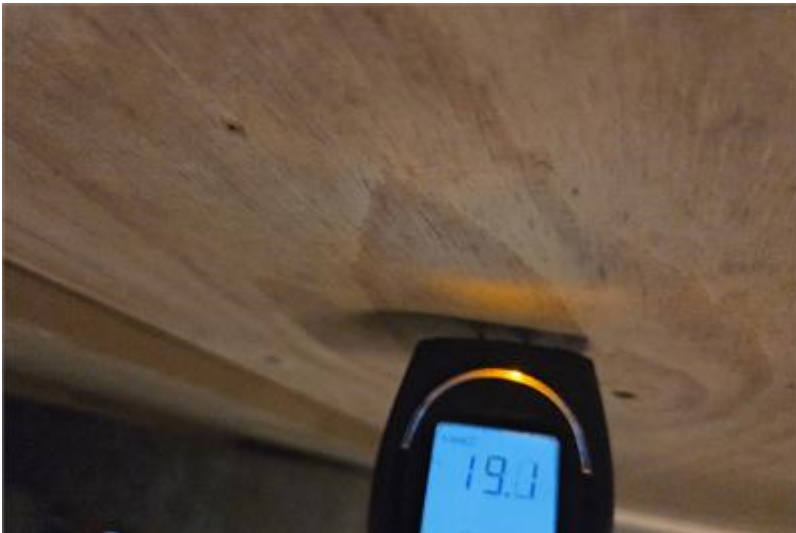
Vid fuktkvotskontroll i blindbotten blev värdet mellan 12-20 % fk. Det kritiska gränsvärdet för mikrobiell tillväxt brukar anges till ca 15-17% fuktkvot (FK).

Vidare teknisk undersökning/ åtgärd rekommenderas..
