Fastighetsbeteckning
Ekshärads-Råda 1:163
Adress
Ekshärads-Råda 14
68361 Ekshärad

**Besiktningssuppgifter**

Uppdragsnummer S18100
Besiktningdatum 2026-06-03
Besiktningföretag OBM i Karlstad AB
Besiktningförrättare Per Rindberg
Närvarande Säljare
Giltig till och med 2027-06-03

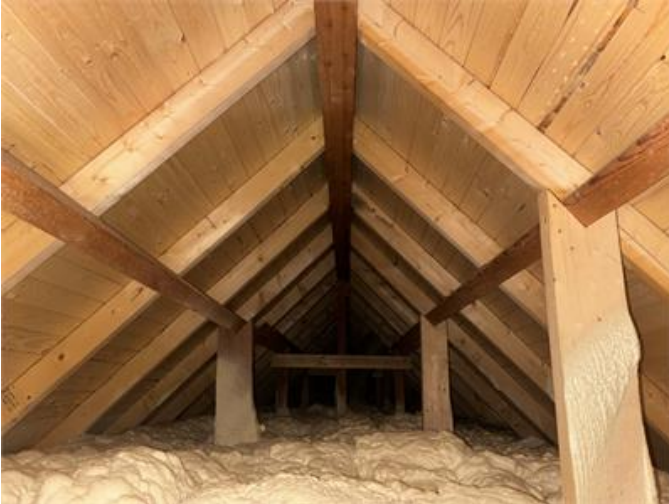
Besiktningresultat					
Bedömningsskala: 1 = Utan anmärkning, 2 = Påpekande, 3 = Bör åtgärdas, 4 = Ej besiktningsbart					
Byggnadsdel	1	2	3	4	Anmärkning
Nockvind		X			Vinden besiktigad från lucka.
Invändigt					
Övre plan					
Hall		X			Takfönster bör kontrolleras regelbundet så läckage och skador inte uppstår.
Sovrum 1	X				
Balkong		X			Balkonggolvet utgör tak för underliggande konstruktioner och det är därför viktigt att säkerställa att tätskiktet fungerar tillfredsställande så att fuktskador inte uppstår.
Sovrum 2	X				
Sovrum 3	X				
Sidovindar	X				
Nedre plan					
Hall	X				
WC/Dusch		X			Rör genomföringar i golv i renoverat utrymme är ett avsteg från branschrekommendationerna.
		X			Hela golvet lutar ej mot golvbrunn.
	X				Fuktindikering har utförts stickprovsmässigt utan att några förhöjda fuktindikationer erhållits.
Allrum	X				
Klädkammare	X				
Altan	X				
Vardagsrum	X				
Kök		X			Tippskydd saknas på spis.
