Besiktningssprotokoll

Anticimex Försäkringsbesiktning i samarbete med Fastighetsbyrån

Fastighetsbeteckning: Ale 4:54	
Fastighetsadress: Ale byaväg 201	
Postnummer: 97591	Ort: Luleå

Besiktningdatum: 2026-06-03	Protokollnummer: 69730339
Temperatur: 12 °C	Väderlek: Mulet
Tekniker: Mia Heikkilä	
E-post: Mia.Heikkilae@anticimex.se	
Kontor: Piteå	
Närvarande: Husägare

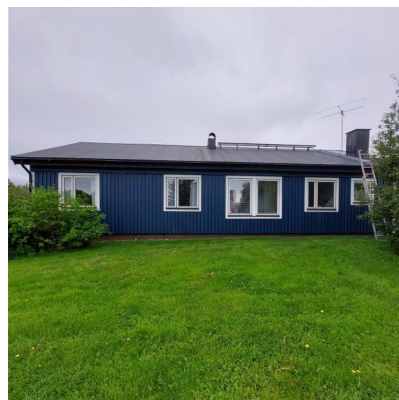
Utvändigt / Markförhållanden

-Mycket växter finns i anslutning till byggnaden vid huset och garage/förrådsdel.

-Svackor finns på marken.

När det finns rabatter och växter nära byggnaden finns risk att fukt stannar kvar i väggarna. Detta kan i sin tur orsaka invändiga fuktskador. Växternas rötter kan också skada grundmuren och sätta dräneringsledningen ur funktion.

Området närmast huset rekommenderas att vara fritt från växtlighet. Rekommenderar även att justera svackor i marken som finns.

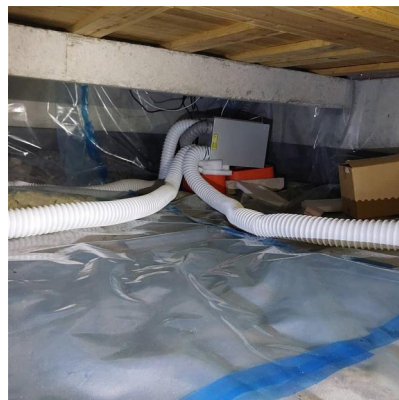
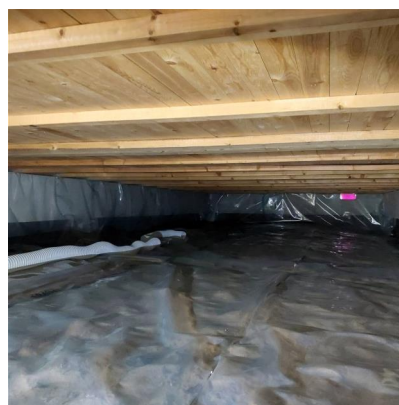
Kemisk lukt känns i grunden. Se mer info på muntliga upplysningar och allmänt hela huset.

- Tilluft till kamin tas från grunden.

- Otätheter finns i grunden kring ett rasskydd och några ventiler som är otäta.

Tätning av otäta ventiler rekommenderas för att avfuktare ska fungera optimalt och att man drar ut tilluftkanal från braskamin från grunden för att minska risk att dra upp lukt från grund in mot huset.

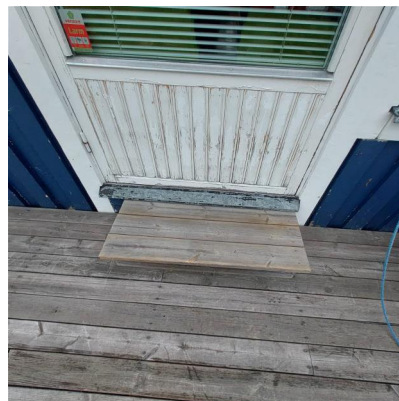
Utvändigt / Dörrar

- ✎ Torrspäckor och färgsläpp finns på altandörren.
Rekommenderar underhåll av altandörren.

- ✎ Trasig fönsterglas på ytterdörren.
Kontakt med glasmästare rekommenderas.

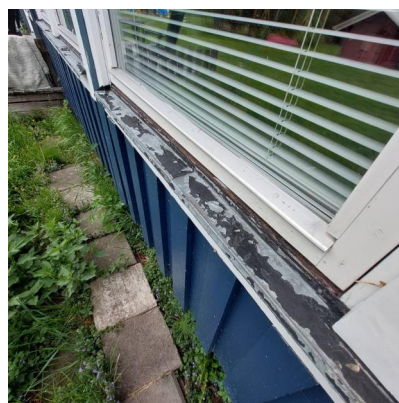
Utvändigt / Fönster

- ✎ - Fönsterkarmar är i behov av varierad målning/underhåll.
För att öka livslängden på fönster rekommenderas målning och underhåll.
- Fönsterbleck har färgsläpp.

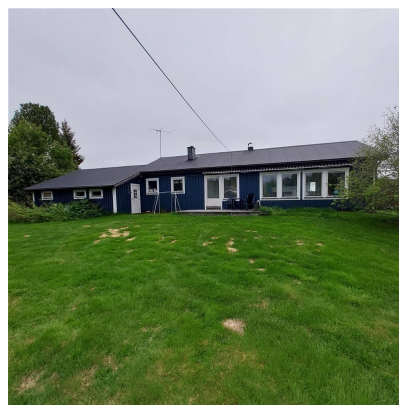
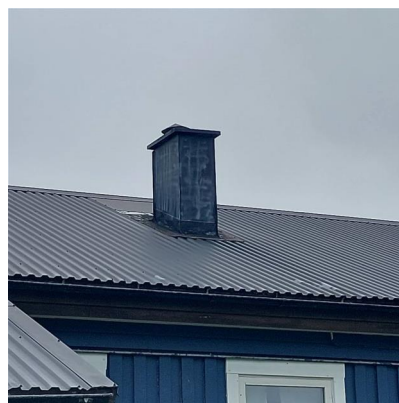
Utvändigt / Tak

Tak kontrollerad från marken, takstege och vinden.

- Mindre skruvhål finns på plåttaket under takstege.
- Äldre stosar med rost förekommer på hustaket.

Rekommenderar tätning kring otäta skruvhål som finns.

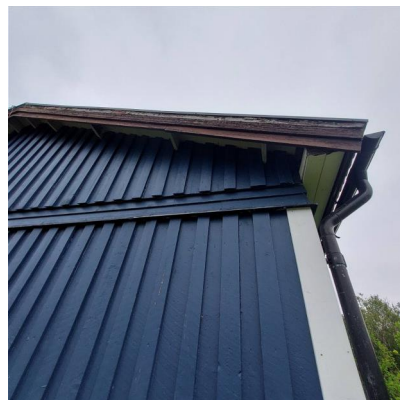
Vindskivor har färgsläpp, torrsprickor och mindre rötskador kring huset och garaget.

För att öka livslängden på vindskivor rekommenderas underhåll/byte av vindskivor.

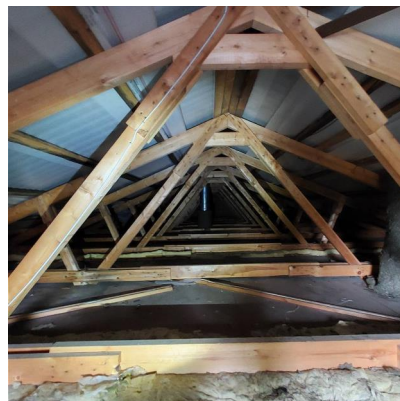
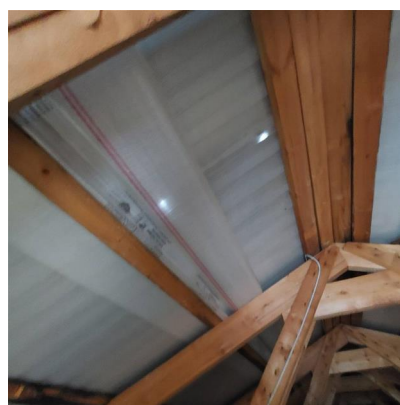
Utvändigt / Vind ovanför huset

- Lokalt syns dagsljus i taket i vinden från skruvhål. Under stege.
- En läkt har släppt på ett ställe i vinden.
- Missfärgningar på läkt förekommer. Troligtvis uppstått före man bytt yttertaket.

Bedöms inte påverka vinden i någon större omfattning i dagsläget.

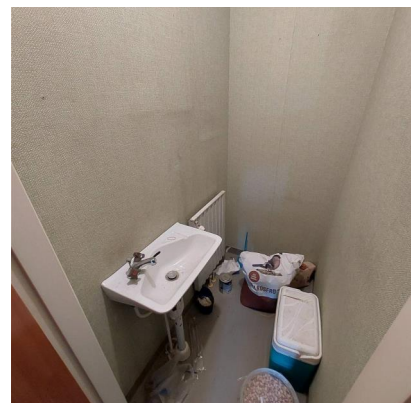
Entréplan / Toalett

Påbörjad renovering av lilla Wc.

Utrymmet är äldre och har passerat tiden för sin tekniska livslängd.

- Äldre ytskikt mot väggar och golv.
- Wc stol saknas.
- Äldre VVS installationer och avloppsledningar.

Kontakta en behörig våtrumsentreprenör för en renovering.

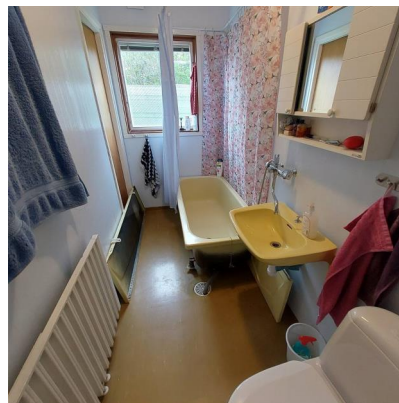
Entréplan / Badrum/Wc med badkar

Våtutrymmet har äldre yt-/tätskikt. Badkar nyttjas i utrymmet och väggar skyddas av duschdraperi.

Eftersom funktionen, som innebär att ytskiktet/tätskiktet ska vara vattentätt, kan vara nedsatt finns en ökad risk att vatten tränger igenom ytskiktet/tätskiktet med vattenskador i omkringliggande konstruktioner som följd.

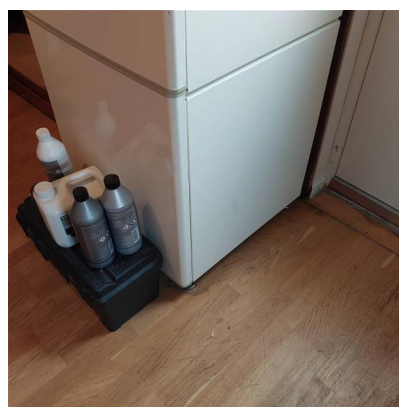
Entréplan / Förråd och f.d. duschutrymme

Värmesystem finns i utrymmet med olämpligt golv. (trägolv)
Golvbrunn finns i utrymmet men ligger kring f.d. duschhörna.

Detta ökar risk för fuktskador i omkringliggande konstruktioner om vattenskada skulle uppstå från värmesystemet.
