# Besiktningsprotokoll

| Fastighetsadress:<br>Stabbläggargatan 28 | |

| Besiktningsdatum:<br>2026-06-03 | Protokollnummer:<br>69729416 |

# Försäkringsbesiktning

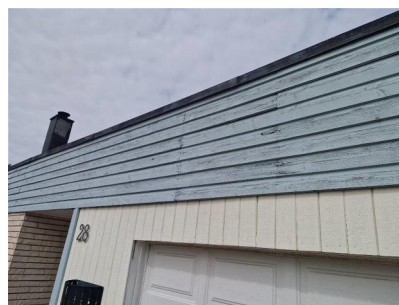
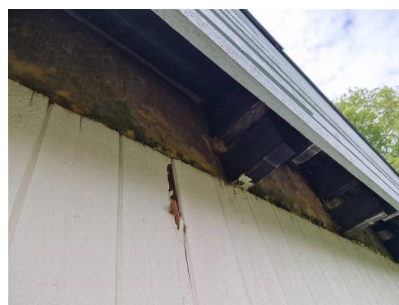
Delar av fasaden är i behov av målning/ underhåll.

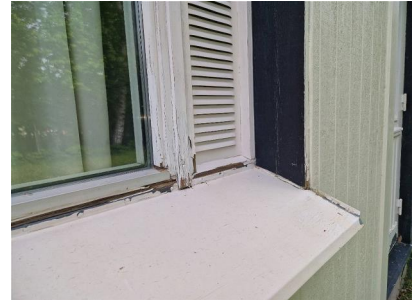
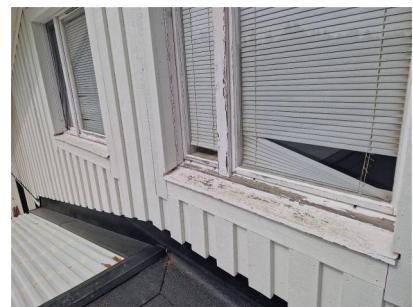
Fönster är i behov av målning/underhåll.

Fönsterbågar och fönsterkarmar där målningsbehov finns riskerar att få fukt- och rötskador på grund av sämre vattenavvisande förmåga.

För att öka livslängden på fönster rekommenderas målning och underhåll.

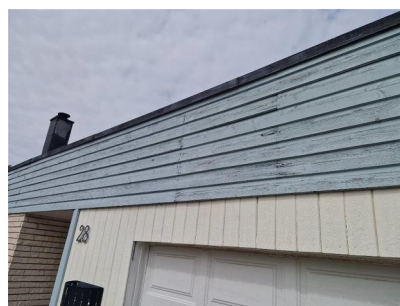
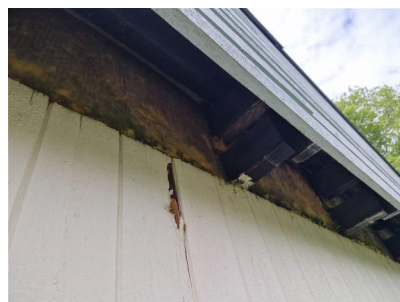
Enstaka panelbrädor har mindre rötskador.  
Fasadpanelen är i behov av målning/underhåll.

Fasadbeklädnad och träkonstruktioner där målningsbehov finns riskerar att få fukt- och rötskador på grund av sämre vattenavvisande förmåga. För att öka livslängden på fasadbeklädnaden rekommenderas målning och underhåll. I samband med ommålning rekommenderas att de rötskadade panelbrädorna byts ut.

Hängrännor är skräpfyllda. (Garaget)

Eftersom hängrännor är fulla med skräp finns risk för fuktskador på fasad och sockel då vatten kan svämma över.

För att förhindra översvämning rekommenderas rensning av hängrännor.

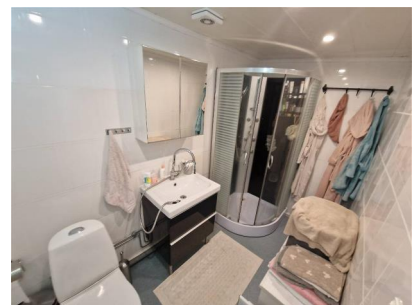
Golvbrunnen är inte besiktningsbar.

För att kunna kontrollera och bedöma golvbrunnen måste den vara tillgänglig och rengjord.

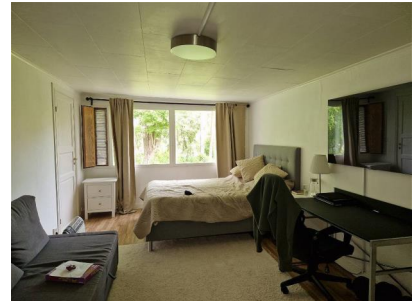
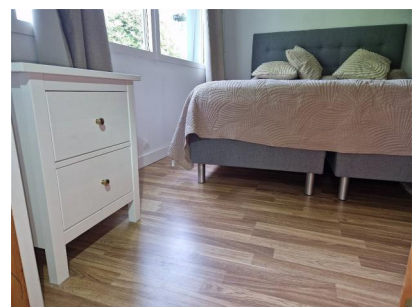
Enl fastighetsägaren ska det vara en lucka i golvet till en mindre källardel. Detta utrymme går ej att kontrollera då ett golv lagts över luckan.

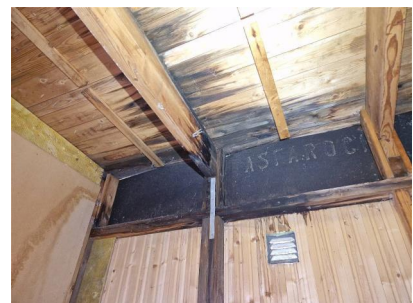
Taket har uttorkade skador från tidigare fuktskada. Bedöms har skett innan takomläggningen.

Dock rekommenderas att skadat material byts ut.

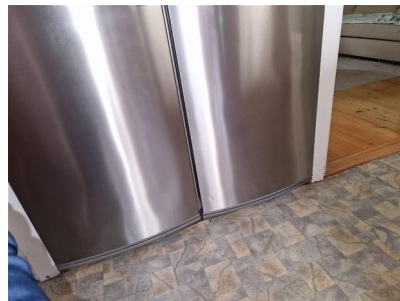
Fuktskydd saknas under kyl/ frys.

Utan fuktskydd är det svårt att upptäcka läckage från rörledningar. Vatten kan då tränga in i omkringliggande konstruktioner och orsaka fuktskador.

För att upptäcka eventuella läckage, installera ett fuktskydd.

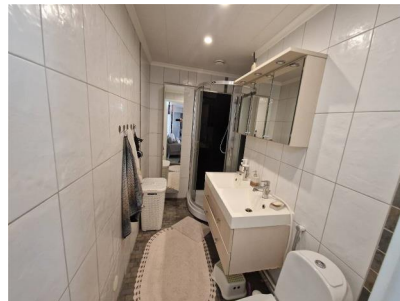
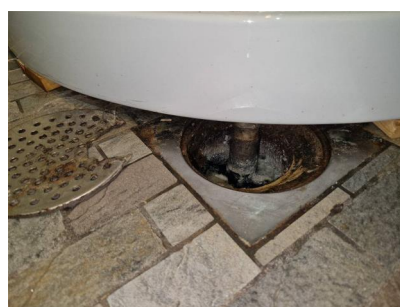
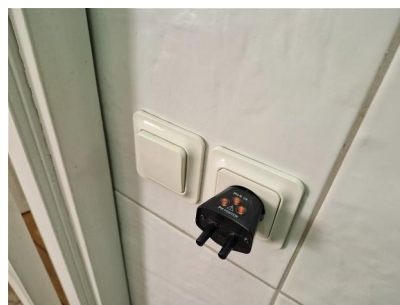
Golvbrunnen är inte utbytt i samband med renovering.

Risk finns att det nya tätskiktet inte har kunnat anslutas till golvbrunnen på ett riktigt sätt, vilket kan leda till fuktskador i omkringliggande konstruktioner.

Gjutjärnsbrunnen är rostangripen.

Det finns risk att golvbrunnen rostar sönder med fuktskador som följd.

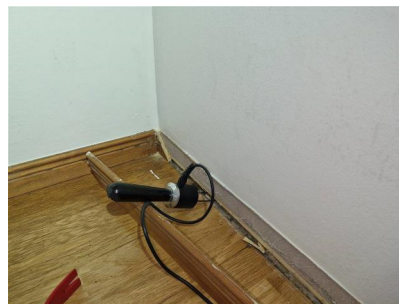
Fuktkontroll av väggsyllar (i sovrum3).

Vid kontroll av väggsyllar uppmättes fuktvärden under kritisk fuktnivå för mikrobiell tillväxt

Mikrobiell lukt upplevs i golv och väggvinkel.  
Fuktkvoten uppmättes till 13 % i ytterväggsyllen.

Det finns risk för mikrobiell tillväxt om den relativa fuktigheten (RF) i den omgivande luften är över 75 %. I furuvirke motsvarar det en fuktkvot (FK) på 17 %.

Vi rekommenderar en fördjupad undersökning för att bedöma orsak och omfattning. Det är viktigt att tänka på att denna rekommendation om fördjupad undersökning gäller hela huset.

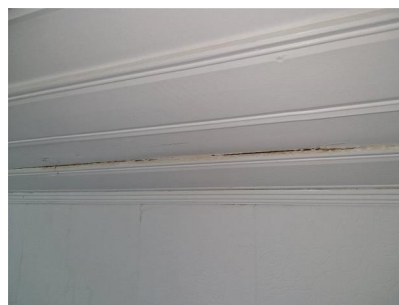
Taket har fuktfäckar.

Torrt vid besiktning.

Fuktfäckar kan bero på olika saker, och kan vara ett tecken på en tidigare eller en pågående fuktskada.

Vi rekommenderar en fördjupad undersökning för att bedöma orsak och omfattning.

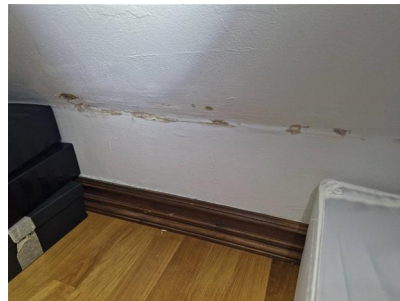
En mindre del mikrobiell påväxt finns på vägg.

Vi rekommenderar en fördjupad undersökning för att bedöma orsak och omfattning.

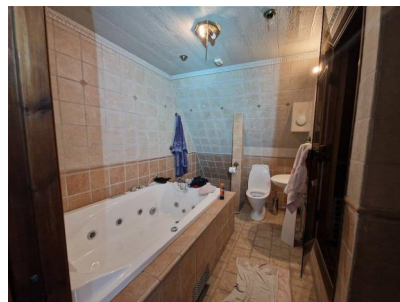
Våtutrymmet har äldre yt-/tätskikt.

Eftersom funktionen, som innebär att ytskiktet/tätskiktet ska vara vattentätt, kan vara nedsatt finns en ökad risk att vatten tränger igenom ytskiktet/tätskiktet med vattenskador i omkringliggande konstruktioner som följd.
