Besiktningssprotokoll

Anticimex Försäkringsbesiktning i samarbete med Fastighetsbyrån

| Fastighetsbeteckning: Veteaxet 1 | |
| Fastighetsadress: Sekundvägen 6 | |

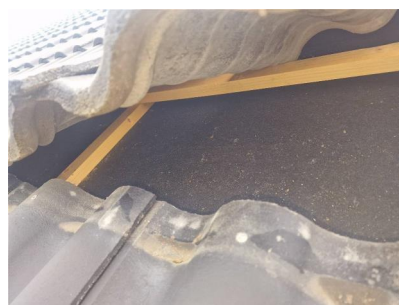
Inget att notera.

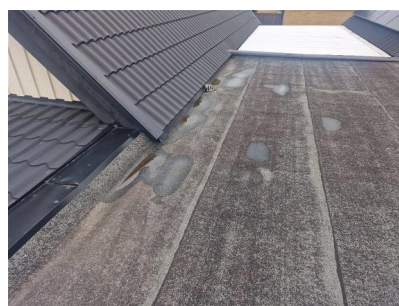
Takpappen är äldre.
Pappen på taket är bitvis bubblig och vattensamlingar bildas.

Tätskiktet på ett platt/låglutande tak har enligt vår bedömning en begränsad livslängd. Eftersom takpappen är äldre har det ett minskat motstånd mot vattengenomträngning. Detta i sin tur kan leda till att takkonstruktionen drabbas av fuktskador.

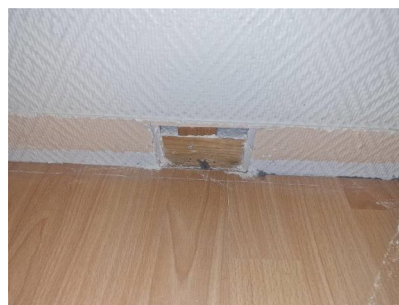
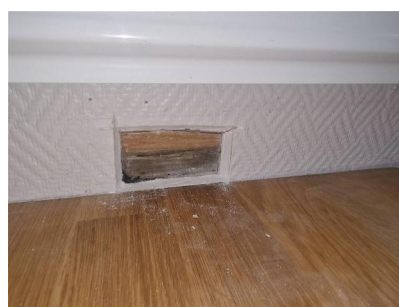
Golvlisten till entréhall mot vardagsrum/matsal demonterades och ett provhål togs upp i den bakomvarande gipsskivan. Syllen som är av obehandlat virke ligger dikt an betongplattan. Vid fuktkvotsmätning i syllen nederkant uppmättes fuktkvoten till mellan 15-16 %.

Golvlisten till ytterväggen i vardagsrum/matsal intill altandörren demonterades och ett provhål togs upp i den bakomvarande gipsskivan. Syllen är av träskyddsbehandlat virke och ligger placerad med sin undersida strax under den invändiga golvnivån. Vid fuktkvotsmätning i syllen uppmättes fuktkvoten till mellan 15-16 %.

Ingen avvikande lukt noterades från provhålen eller den uthuggna biten av ytterväggssyllen.

Väggsyllar riskerar att drabbas av fuktskador på grund av naturlig fuktpåverkan. Detta i sin tur kan leda till mikrobiella skador (angrepp av mikroorganismer) som kan resultera i att mikrobiell lukt sprids till boendemiljön. Om väggsyllarna är träskyddsbehandlade kan även en kemisk lukt förekomma.

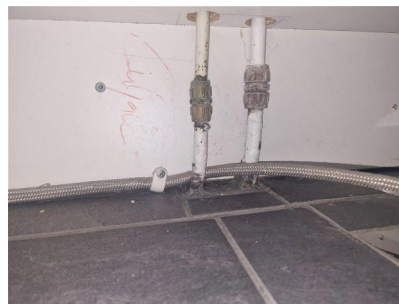
Rörgenomföringar finns i golvet.

Bristerna medför en ökad risk att vatten kan tränga in i omkringliggande konstruktioner med fuktrelaterade skador som möjlig följd.

Vid fuktindikering i utrymmet noterades inga förhöjda fuktindikationer.

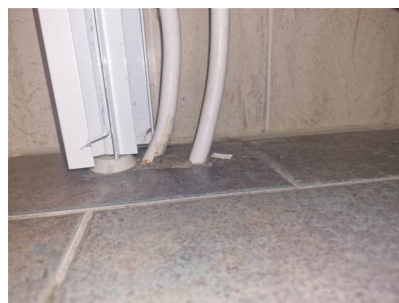
Rörgenomföringar finns i golvet under badkaret.
Fönster finns placerat i badplatsen.

Se under rubriken "Entréplan / Groventré/Tvättstuga".

Vid fuktindikering i utrymmet noterades inga förhöjda fuktindikationer.
