Tofsö 5:115

Violstigen 19

Uppdragsnummer	A37140
Besiktningdatum	2026-06-04
Besiktningföretag	OBM Byggnadsmiljö AB
Besiktningförrättare	Mattias Hallberg
Närvarande	Säljare
Giltig till och med	2027-06-04

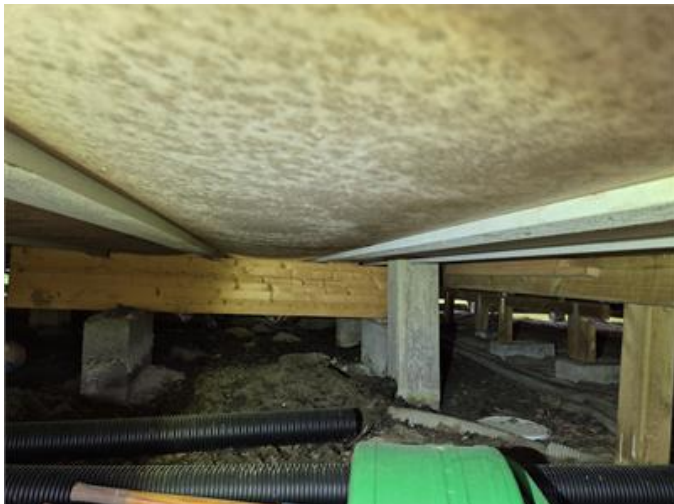
Sovrum 1-2	X				
Utvändigt					
Tak		X			- Takpappen är i paritet med den tekniska livslängden. - Sprickor noterades i pappen. - Taktegens infästning bör tätas, se bild. - Vindskiva har slagit sig (blivit skev). Taket besiktades från takstege.
Fasad	X				
Fönster/dörrar	X				
Mark/sockel	X				
Plintgrund		X			- Mikrobiell påväxt/missfärgningar förekommer på blindbotten. Se kommentar/riskanalys. - En plintgrund är en enklare konstruktion som kan medföra sättningar och ojämna golv.

Påväxt har noterats på blindbotten och en fortsatt teknisk undersökning rekommenderas därför, se även info på protokollets sista sida Pos. 10.

Bild från plintgrunden.

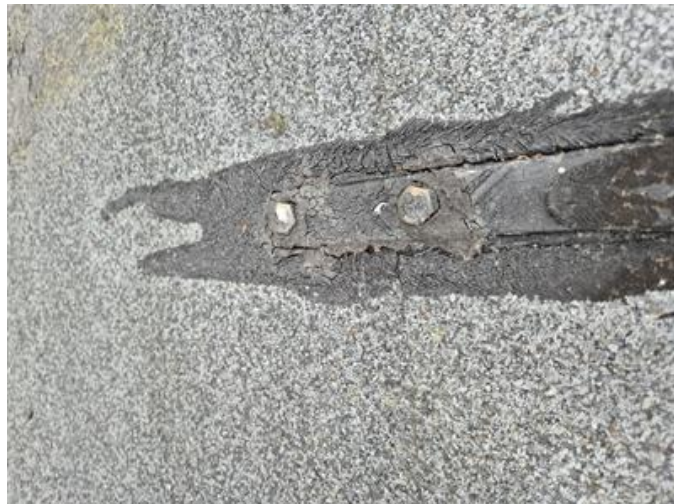
Bild på stegens infästning.
