Fastighetsuppgifter

Fastighetsbeteckning
Surte 1:128
Adress
Nordgärdesvägen 14
445 55 Surte

Uppdragsnummer	O32439
Besiktningsdatum	2026-06-03
Besiktningföretag	OBM Besiktning Väst AB
Besiktningförrättare	Daniel Thelin
Närvarande	Husägare
Giltig till och med	2027-06-03

Byggnadsbeskrivning	Byggnadsår
2-plans friliggande villa på platta på mark.	1951
Till eller ombyggnad	Övrigt
-	Huset möblerat.

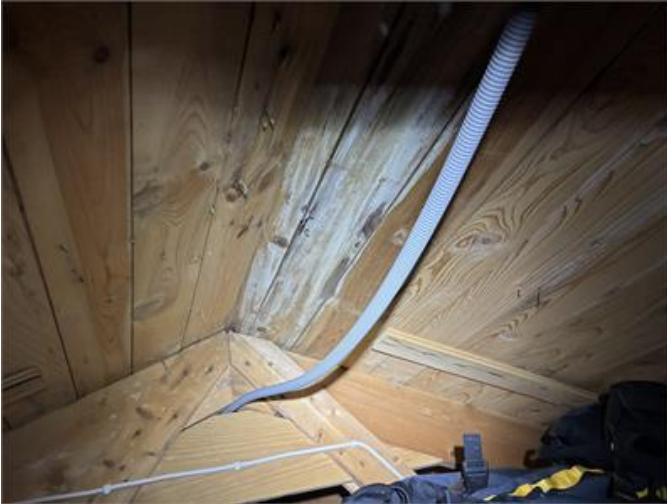
Den upptäckta mikrobiella påväxten på underlagstaket indikerar att vinden periodvis tillförs eller har tillförts fukt inifrån bostaden, som den kallare delen av året riskerar att kondensera mot underlagstaket (sk konvektionsskada). För att komma tillrätta med detta måste fukttilförseln inifrån bostaden minskas. Detta kan göras genom att ventilationen i bostaden förbättras samt att eventuella otätheter i vindsbjälklaget (tak/väggvinklar, vindslucka mm.) tätas. Generellt rekommenderas forcerad frånluftsventilation i våtrum och friskluftsventiler i sovrum och sällskapsrum. Lokala missfärgningar/fuktfläckar i underlagstaket noterades. Konturerna på missfärgningarna kan tex ritas in för bättre kontroll på fläckarna för att se om de förändras. Om missfärgningarna ökar i omfattning/storlek bör kontakt tas med en takläggare för att utreda orsak och omfattning.

Nockvind: Bilden visar missfärgningar i nock, torrt vid besiktningsstillfället.

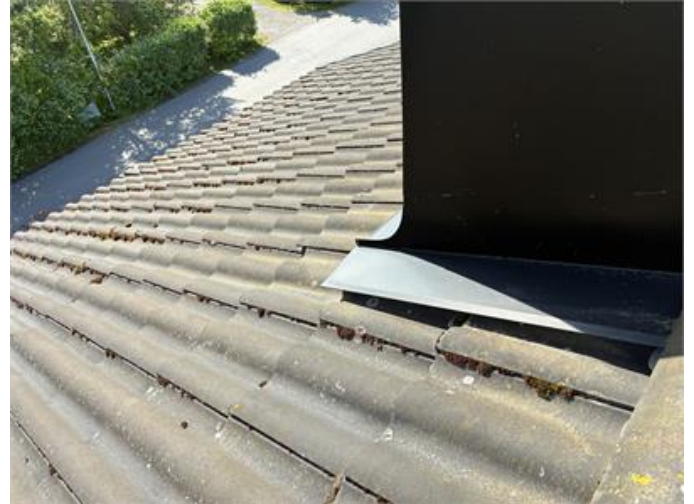
Tak betongpannor		X			Mossa förekommer på taket. Vindskivor har begynnande underhållsbehov. Se kommentar/riskanalys. Taket besiktigt från takfot/taksteg.
Tak papp				X	Papptaket som utgör tak över förrådet är ej kontrollerbart då det är byggt en balkong över.
Utvändigt Förråd		X			Missfärgningar finns i taket, putssläpp på väggar.
Invändigt					
Entréplan					
Allmänt		X			Befintlig grundkonstruktion med platta på mark från byggperioden är generellt ansett som riskkonstruktion för fuktskador. Vid kontroll av konstruktionen uppmättes fuktvärden under gränsvärde. Se vidare bilaga "Kontroll av valda konstruktioner". Se kommentar/riskanalys.
Entréhall	X				Inget att notera.
Trappförråd	X				Inget att notera.
Bad/wc		X			Våtrum av äldre standard där det förekommer brister, bla sticker tätskiktetsmanschetten fram under klämmringen, det förekommer rörgenomföringar i vägg bakom badkar, det finns inget dräneringshål från den inbyggda wc-modulen mm, se kommentar/riskanalys.

Mossa binder fukt, vilket försämrar pannornas motståndskraft mot vatten och ökar risken för fuktskador i underliggande konstruktioner.

Tak: översiktsbild.

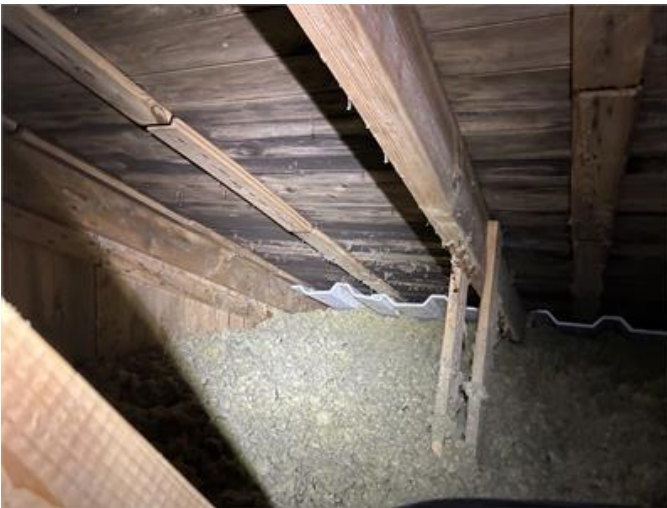
Nockvind: Mikrobiell påväxt på underlagstaket.
