Fastighetsuppgifter

Ugglum 188:7

Magnusvägen 27

**Besiktningssuppgifter**

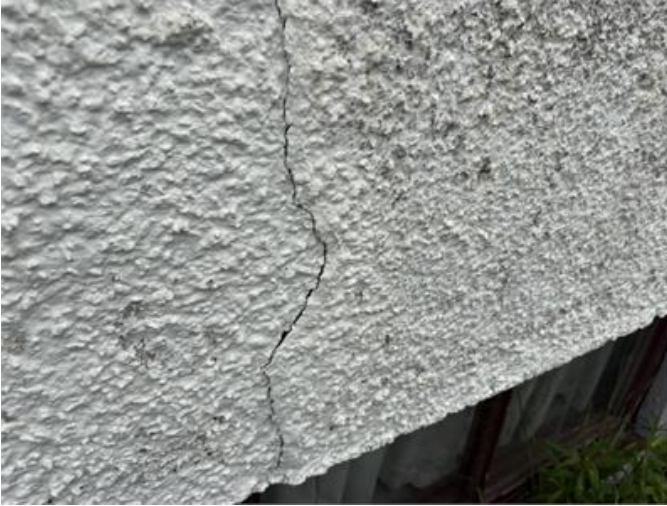
-Om det förekommer sprickor/materialsläpp i fasaden finns det en risk att vatten kan tränga in och orsaka skador som påverkar byggnaden negativt.

Bilden visar exempel på spricka i fasaden.

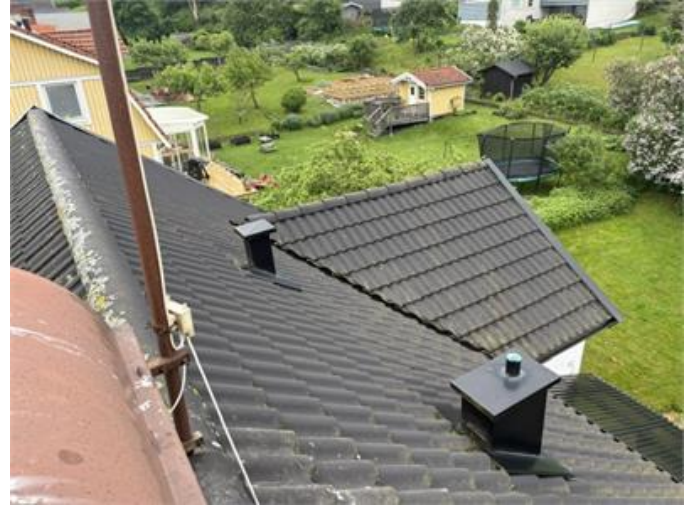
Tak		X			Takutsprång samt vissa plåtdetaljer är i behov av målning/underhåll. Mossa/lav förekommer på taktäckningen, vilket bör avlägsnas. Taket bågner bitvis. Bild 2 (Taket är besiktigt ifrån tak- säkerheten p.g.a. takets branta lutning).
				X	Terrassens tätskikt är ej besiktningsbart då man monterat en ovanliggande trätrall, risk för fuktrinrägning kan därför ej bedömas.
Invändigt					
Allmänt		X			Lutande/knarrande golv förekommer. Äldre gjutjärnsbrunnar förekommer, skall bytas vid renovering av aktuellt utrymme.
Källare			X		Byggnaden är uppförd över en källare. Fuktkvotmätning är utförd, se vidare kommentar/riskanalys samt bilaga kontroll av konstruktion.
Entréplan					
Entré	X				Inget att notera.
Trapphall	X				Inget att notera.
WC		X			Rörgenomföringar/otätheter noterades i golvet, skador i underliggande konstruktioner kan uppstå vid ett läckage.
Kök		X			Fuktskydd finns inte under kyl samt diskbänkens vatteninstallationer (skadeförebyggande åtgärd).

Bilden visar vy av tak.

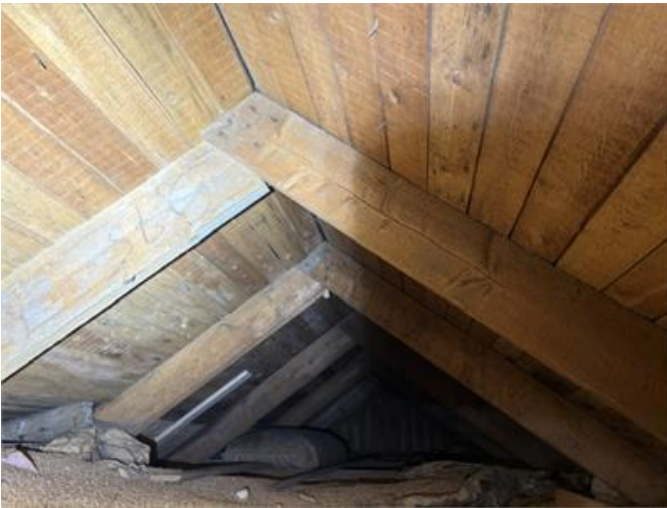
Bilden visar vy av vind.

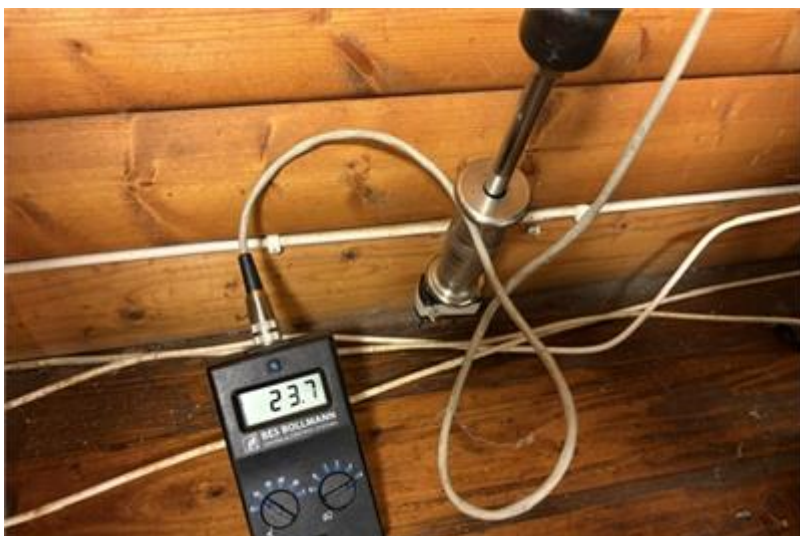
Det kritiska gränsvärdet för mikrobiell tillväxt är ca 17% fuktkvot i trä och för rötskador/svamp ca 28% fuktkvot i trä.

Vid kontroll av konstruktion mättes fuktkvoter stickprovsvis i ovkant golvkonstruktion i sovrummet till mellan 23-24% fuktkvot samt i utsidan av väggkonstruktionen i sovrummet till ca 18% fuktkvot. Sprickor/materialsläpp förekommer i golv/väggar/tak.

Det rekommenderas att denna besiktning kompletteras med en fördjupad undersökning av hela källaren för att utreda orsaken till samt omfattningen av de fuktrelaterade skadorna/bristerna.
