Besiktningssprotokoll

Anticimex Försäkringsbesiktning i samarbete med Fastighetsbyrån

Fastighetsbeteckning: Skene 53:6	
Fastighetsadress: Bergkullavägen 1	
Postnummer: 51162	Ort: Skene

Försäkringsbesiktning

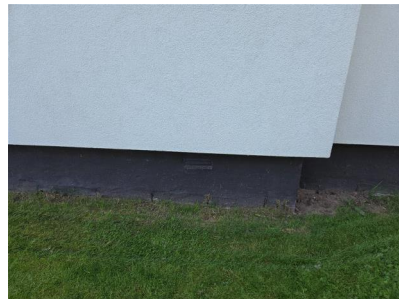
Växter finns i anslutning till grundmur samt marken lutar lokalt mot huset. Vidare noterades att där marknivån är lägre exponeras grundmurens fogar.

Detta innebär en ökad fuktbelastning på grunden vilket i sin tur kan orsaka fuktskador i grunden och eventuellt i huset.

Notera att delar av sockeln ej gått att besiktiga då uterummet döljer konstruktionen på framsidan.

Området närmast huset rekommenderas att vara fritt från växtlighet och bör luta bort från huset.

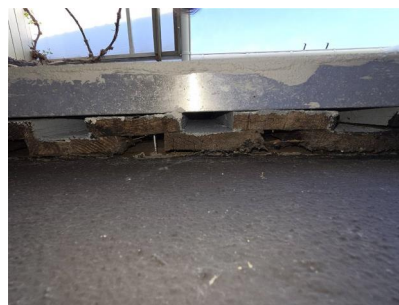
Den putsade fasaden är monterad utanpå tidigare stående träpanel.

Sprickor förekommer i fasaden, främst vid anslutningar såsom vid fönster och mindre putssläpp noterades vid dörren till tvättstugan.

Vidare noterades otätheter vid droppblecket mellan den putsade fasaden och husgaveln på framsidan.

Sprickor och otätheter medför en risk för fuktrelaterade skador på fasad samt bakomliggande konstruktioner.

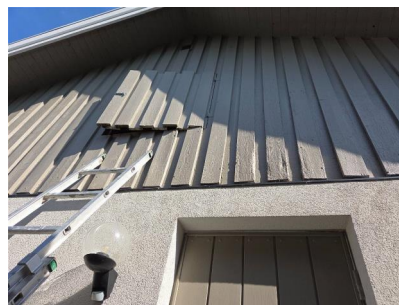
Fasadbeklädnaden har mindre rötskador i ändträt.

Vidare noterades att synlig fasadpanel i nederkant bakom den putsade fasaden är omålad vid ändträt och har torrsprickor.

Fasadbeklädnad och träkonstruktioner där målningsbehov och rötskador finns riskerar att få förvärrade fukt- och rötskador på grund av sämre vattenavvisande förmåga.

För att öka livslängden på fasadbeklädnaden rekommenderas målning och underhåll. I samband med underhåll rekommenderas att de rötskadade panelbrädorna byts ut.

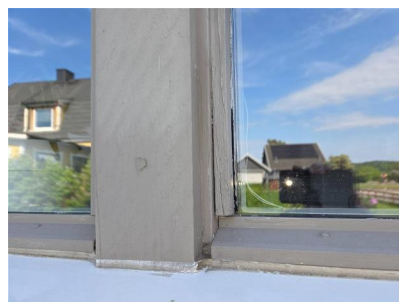
Fönster är i behov av målning/underhåll.

Fönsterbågar och fönsterkarmar där målningsbehov finns riskerar att få fukt- och rötskador på grund av sämre vattenavvisande förmåga.

För att öka livslängden på fönster rekommenderas målning och underhåll.

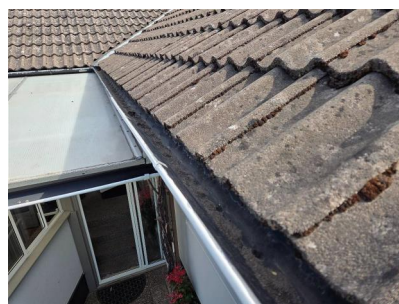
Hängrännor och stuprör bedöms uppnått sin tekniska livslängd då t.ex. mindre rostpåverkan och färgsläpp noterades på/i hängrännor.

Vidare noterades bl.a. en mindre mängd skräp/sand i hängrännor, en lokal deformation på hängränna samt att fals på stuprör är vänd mot fasaden.

Falsen på stuprören bör vändas ut från fasaden för att lättare se om röret blivit skadat samt hängrännor bör rensas.

Stuprör/hängrännor kan med fördel bytas vid en framtida takreovering.

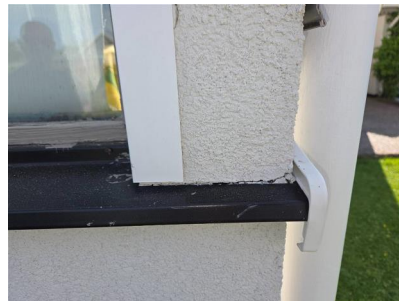
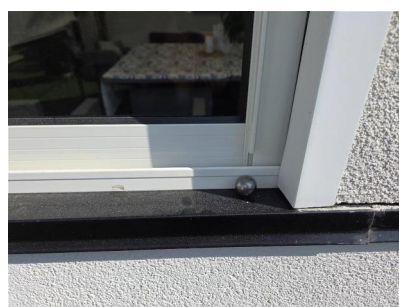
De äldre fönsterna på uterummet är i behov av målning/underhåll.

Vidare noterades brister såsom otätheter/sprickor vid infästning av fönster-/droppbleck, fönster-/droppbleck vid de främre fönsterna lutar fel samt stuprör avslutas ovan mark.

Träkonstruktioner som är i behov av målning/underhåll samt brister vid plåtdetaljer medför en risk för fuktrelaterade skador i konstruktionen på grund av inläckage och sämre vattenavvisande förmåga.

Att stupröret avslutas ovan mark ökar fuktbelastningen på grundkonstruktionen.

För att öka livslängden på konstruktionerna rekommenderas underhåll, att plåtdetaljer korrigeras samt att dagvatten från stuprör leds bort från huset.

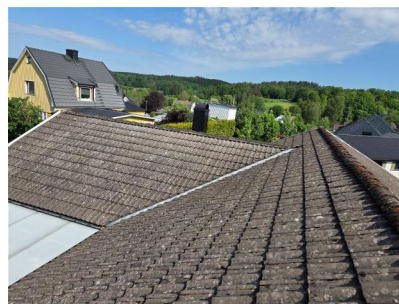
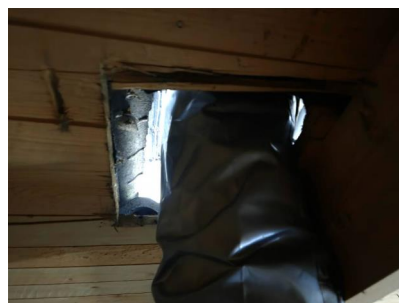
Yttertaket bedöms ha uppnått sin tekniska livslängd då äldre plåtarbeten, vittrande betongpannor med mosspåväxt samt spröd takpapp vid takfot noterades.

Vidare noterades brister såsom att takfotsplåt saknas, takpannor ligger dikt an takpappen vid takfoten, de yttre pannraderna är ej spikade samt att via vinden noterades otätheter vid genomföringar i yttertaket.

Takpannor, plåtdetaljer och underlagspapp har enligt vår bedömning en begränsad livslängd. Eftersom husets taktäckning är äldre och har otätheter har det ett minskat motstånd mot vatteninträning. Detta i sin tur kan leda till fuktskador på takkonstruktionen och vidare ner i underliggande konstruktioner.

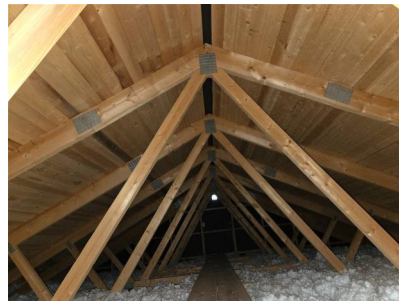
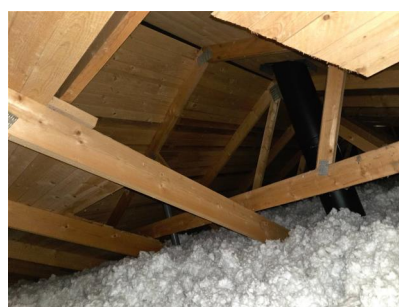
Vindsutrymmet, ovanför vardagsrummet, saknar landgång varav vinden inte har kunnat besiktigas i sin helhet. För en besiktning av hela utrymmet behöver en säker landgång monteras.

Vind är besiktigad från befintlig landgång varifrån avloppsluftaren noterades avslutas på vinden samt mindre spår av gnagare intill vindsluckan.

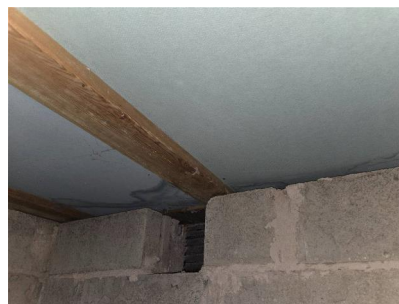
Fuktfäckor noterades på blindbotten intill grundmurar i krypgrunden. Framst vid nordvästra hörnet av grunden samt till höger om luckan.

Fuktfäckor kan bero på olika saker, och kan vara ett tecken på en tidigare eller ett pågående inläckage.

Vi rekommenderar en fördjupad undersökning för att bedöma orsak till fuktfäckarna, omfattning och passande åtgärd.

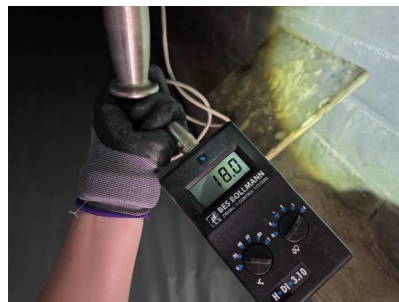
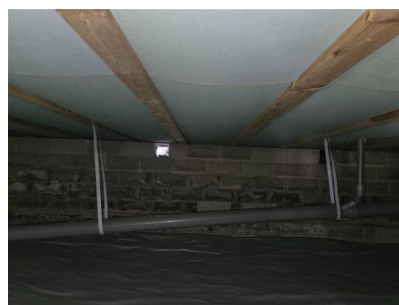
Vid kontroll av konstruktion i kryppgrund noterades fuktvärden över kritisk fuktnivå samt fuktgenomslag noterades på grundmurar.

De höga fuktvärdena och fuktgenomslagen på grundmurarna är ett tecken på att grundens klimat under delar av året är för fuktigt. Detta kan i sin tur leda till fuktrelaterade skador i konstruktionen t.ex. rötskador och mikrobiell tillväxt. För att undvika detta så måste kryppgrundens klimat bli torrare.

Fuktkvoten uppmättes till 18,0 % i bottenbrädor till bjälklaget.

Vi rekommenderar att man installerar en sorptionsavfuktare/kryppgrundsavfuktare vars uppgift är att hålla luftfuktigheten på en så låg nivå att kritisk fuktnivå ej uppnås och en tillväxt av mikroorganismer ej är möjlig. Läs Anticimex faktablad om kryppgrunder för tips och råd.

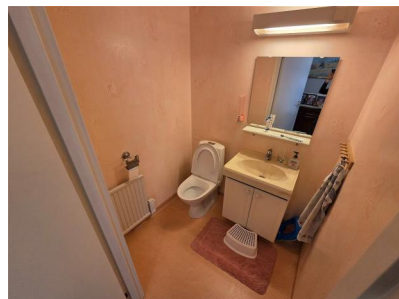
Utrymmet har äldre yt-/tätskikt.

Vidare noterades brister såsom otätheter vid anslutning av våtrumsmattan mot dörfoder/tröskel.

Eftersom funktionen, som innebär att ytskiktet/tätskiktet ska vara vattentätt, kan vara nedsatt finns en risk att vatten tränger ner i omkringliggande konstruktioner med fuktskador som följd.

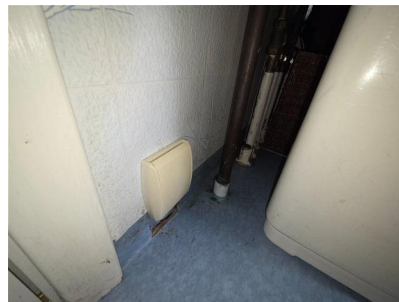
Vidare noterades fuktfläckar på blindbotten vid genomföringar till tvättstugan via krypgrunden. Främst vid vad som bedöms vara golvbrunnen under handfatet, dock utan avvikelser vid fuktindikering.

Man bör kontakta en behörig vårumsentreprenör då reovering av utrymmet rekommenderas. I samband med reoveringen bör omkringliggande konstruktioner kontrolleras för att upptäcka eventuella följdskador.

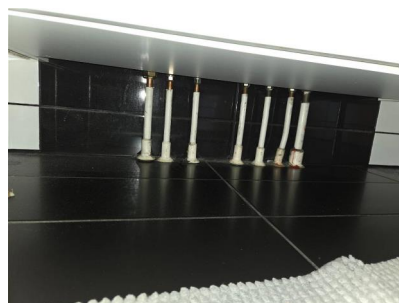
Vidare noterades fuktfläckar på blindbotten vid genomföringar till våtutrymmet via krypgrunden. Vid fuktindikering av fuktfläckar i krypgrund och på golvet i utrymmet noterades inga avvikelser. Se även avsnitt "Insamlade uppgifter".

Eftersom funktionen, som innebär att ytskiktet/tätskiktet ska vara vattentätt, kan vara nedsatt finns en ökad risk att vatten tränger igenom ytskiktet/tätskiktet med vattenskador i omkringliggande konstruktioner som följd.

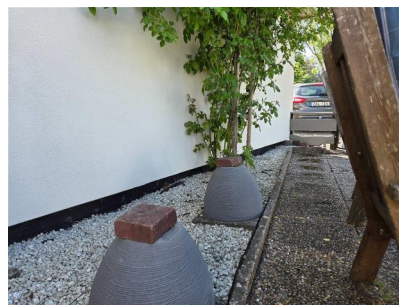
När det finns rabatter och växter nära byggnaden finns risk att fukt stannar kvar i konstruktionen. Detta kan i sin tur orsaka fuktrelaterade skador i konstruktionen och invändigt.

Området närmast huset rekommenderas att vara fritt från växtlighet.

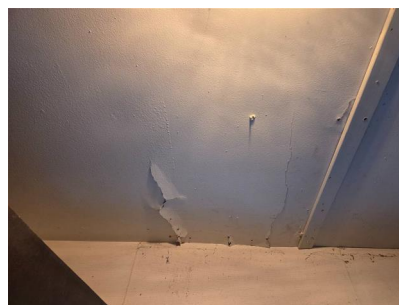
Gjutjärnsbrunnen är rostangripen. Golvbrunn i garaget är i dåligt skick och bör bytas vid framtida renoveringar.

Vidare noterades salt-/kalk-utfällningar på golv, deformationer på innertaket efter att någon har trampat igenom innertaket från vinden, ett ej inkopplat ventilationsrör i vindsbjälklaget samt missfärgningar på ytskikt.

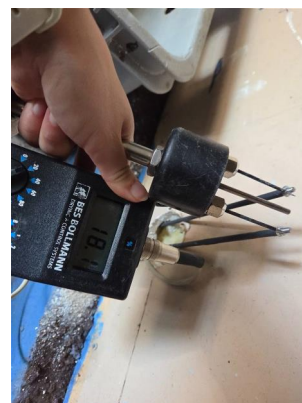
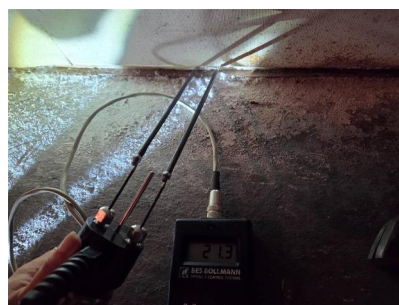
Vid kontroll av konstruktion uppmättes fuktvärden över kritisk nivå för mikrobiell tillväxt och normal lukt upplevdes.

Grundläggningen består av en betongplatta på mark utan eller mindre underliggande isolering. Påbyggda konstruktioner så som ytterväggssyll och innerväggar får ofta skador på grund av naturlig fuktvandring. En indikation på denna fuktvandring är bland annat salt-/kalk-utfällningar som noterades på golvet vid innerväggen i förrådet.

Fuktkvoten uppmättes till 21,3 % i åtkomlig innerväggssyll.

Fuktkvoten uppmättes till 18,1 % i åtkomlig ytterväggssyll.

Vi rekommenderar en byggnadsteknisk undersökning utförs för att bedöma orsak, omfattning och passande åtgärd till ovanstående. Det är viktigt att tänka på att denna rekommendation gäller hela garaget.
