Besiktningssprotokoll

Anticimex Försäkringsbesiktning i samarbete med Fastighetsbyrån

Fastighetsbeteckning: Näs 1:196	
Fastighetsadress: Björkvägen 11	
Postnummer: 683 60	Ort: Ekshärad

Besiktningdatum: 2026-06-04	Protokollnummer: 69729055
Temperatur: 19 °C	Väderlek: Halvklart
Tekniker: Lennart Davidsson	
E-post: Lennart.Davidsson@anticimex.se	
Kontor: Karlstad	
Närvarande: Säljare

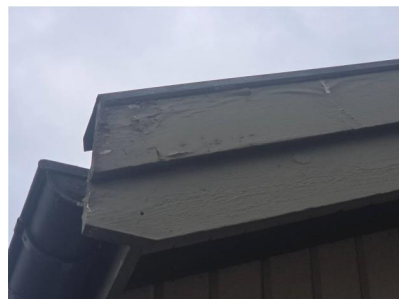
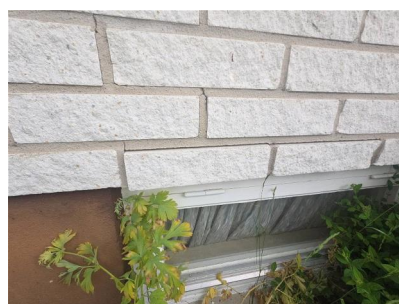
Utvändigt / Fasad

Underhållsbehov på trädetaljer
Sprickor förekommer på tegelfassad

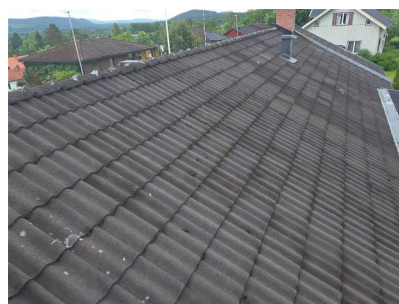
Utvändigt / Tak

Yttertaket är äldre.

Takpannor, plåtdetaljer och underlagspapp har enligt vår bedömning en begränsad livslängd. Eftersom husets taktäckning är äldre har det ett minskat motstånd mot vatteninträngning. Detta i sin tur kan leda till fuktskador på träläkt och vidare ner i underliggande konstruktioner. Besiktat från tak

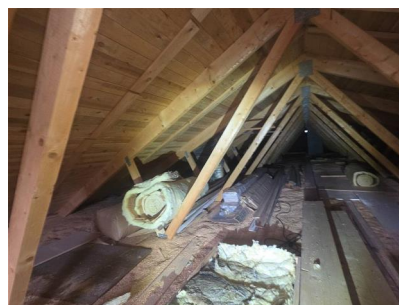
Utvändigt / Vind

Vid kontroll av vinden uppmättes fuktvärden under kritisk fuktnivå för mikrobiell tillväxt och en normal lukt upplevdes. Underlagstak består av råspont och isolering är både mineralull och sågspån. Fuktkvoten i underlagstak/takbjälkar uppmättes vid besiktningstillfället till ca 12 %. Detta värde varierar dock under året beroende på årstid och utomhusklimat. Risk för mikrobiell tillväxt föreligger om den relativa fuktigheten (RF) i den omgivande luften är över 75% vilket i furuvirke motsvarar en fuktkvot (FK) på 17%.

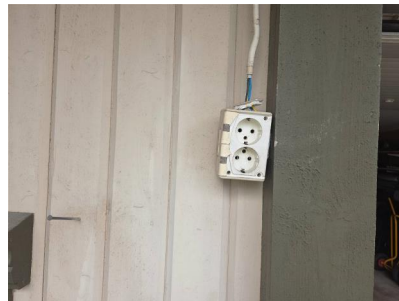
Utvändigt / Garage

Eluttag löst/ trasigt

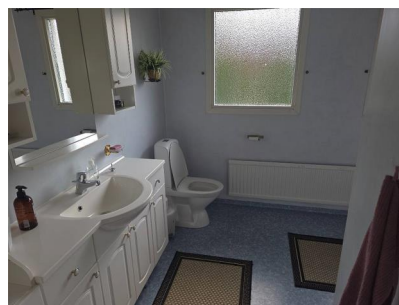
Entréplan / Dusch/Toalett

Plastmatta på golv och vägg

- Rör förekommer genom golv
- Otäta skarvar förekommer, kan med fördel tätas.
- Fläkt saknas

Fuktindikering i utrymmet gav inga förhöjda fuktindikationer.

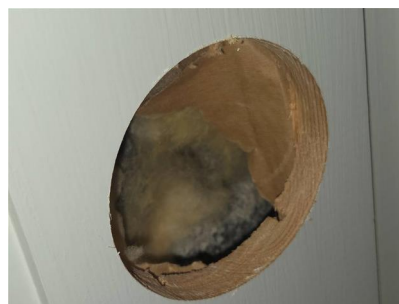
Källarplan / Gillestuga

Vid kontroll av konstruktion uppmättes fuktvärden under kritisk nivå för mikrobiell tillväxt och normal lukt upplevdes.

Källargrundmurar med påreglade isolerade ytterväggar och uppreglade golv.

Kontroll utförd i vägg mot väg.

Fuktkvoten uppmättes till 14 % på baksida panel, den relativa fuktigheten uppmättes till 68 % och en normal lukt kunde kännas i golv/vägg vinkel.

Det finns risk för mikrobiell tillväxt om den relativa fuktigheten (RF) i den omgivande luften är över 75 %. I furuvirke motsvarar det en fruktighet (FK) på 17%

Befintlig påreglad vägg och uppreglade golv samt eventuella väggsyllar riskerar att drabbas av fuktskador på grund av naturlig fuktpåverkan.

Detta i sin tur kan leda till mikrobiella skador (angrepp av mikroorganismer) som kan resultera i att mikrobiell lukt sprids till boendemiljön. Om reglar/syllar är tryckimpregnerade kan även en kemisk lukt förekomma.

Man bör vara medveten om att det alltid kommer att finnas naturlig fukt under huset och även till viss del upp i väggarna. Av denna anledning bör det undvikas täta ytskikt och organiskt material mot golv och väggar i källaren.

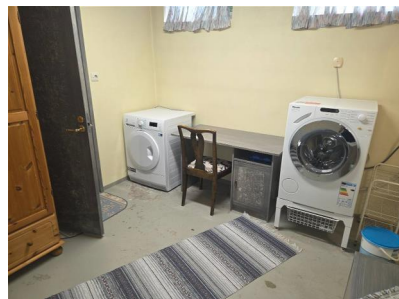
Källarplan / Tvättstuga

Betong på golv och vägg
Äldre golvbrunn
Dusch finns

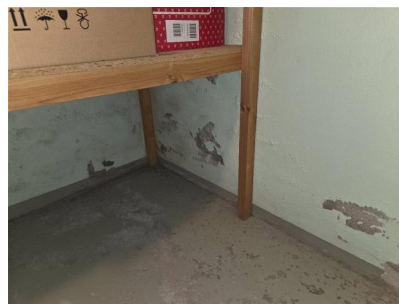
Källarplan / Förråd

Färgsläpp på väggar

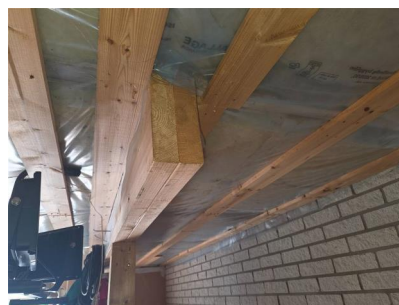
Källarplan / Garage

Innertak ej klart
