Hulebäck 1:676

Violinvägen 2A

| Besiktningsdatum | 2026-05-28 |
| Besiktningsföretag | OBM Besiktning Väst AB |

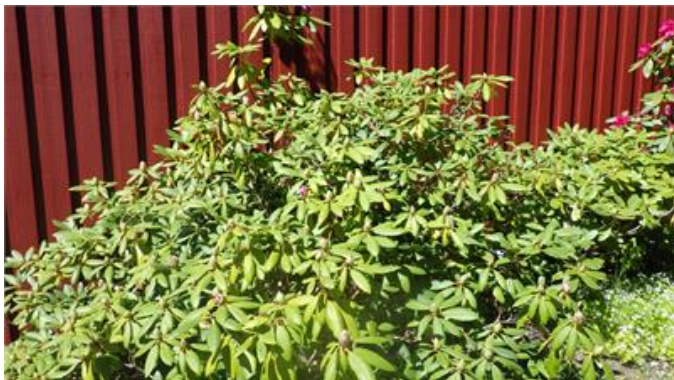
| Besiktningresultat | | | | | |
|---|---|---|---|---|---|
| Mark | | X | | | Växter förekommer utmed huslivet, se kommentar/riskanalys. |

**Mark:** Av erfarenhet vet vi att det kan uppstå problem med dagvattenledningar samt dräneringssystemet när det förekommer växter intill byggnaden. Man kan även få en hög fuktstatus i fasadens konstruktion då växter hindrar solen från att värma fasaden så att en uttorkning kan ske, detta kan i en förlängning ge upphov till skador som påverkar byggnaden och inomhusmiljön negativt.

Växter utmed huslivet

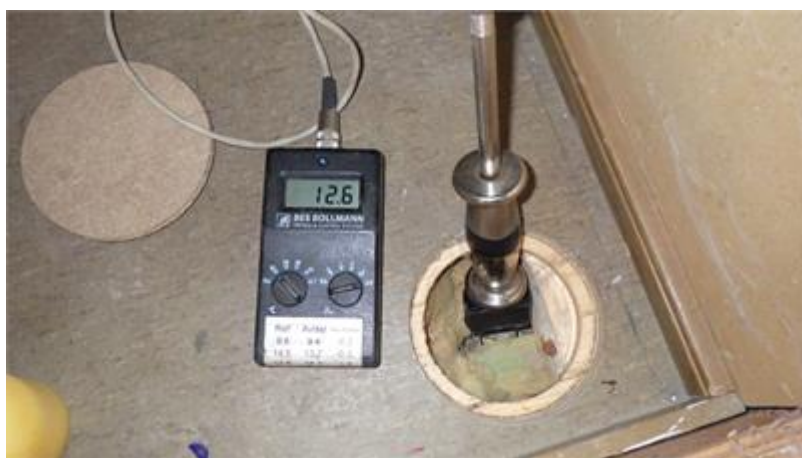
| Konstruktionsuppbyggnad | Betonggolv med uppreglat golv i den äldre delen, betonggolv med platonmatta, cellplast i den tillbyggda. |

Det kritiska gränsvärdet för mikrobiell tillväxt i trä brukar anges till ca 17 % fuktkvot (FK). Vid stickprovsvis fuktkvotsmätning i städskrubben, uppmättes i en golvregel, ca 13 %. I en golvregel i matrummet, vid proppskåpet, uppmättes ca 14 %. Det noterades rötskyddsbehandlat virke i provhålet i städskrubben. Risker med rötskyddsbehandlat virke är att det kan avge en kemisk lukt som kan sprida sig till boendemiljön. I matrummet noterades det att det ligger en platonmatta på betonggolvet med ovanpåliggande cellplast.

Äldre betongplattor av detta slag utsätts i regel mer eller mindre för permanent fuktpåverkan från angränsande mark. Utifrån erfarenhet är det känt att konstruktioner och beläggningar/beklädnader med organiska material mot betongplattan bör undvikas, då fuktpåverkan och mikrobiell tillväxt (mögel/bakterier) och rötskador kan uppstå i sådana. Täta skikt (plastmattor mm) bör undvikas för att minska risken för fuktspridning i väggar och förtvålning av fästmassor etc.
