Fastighetsuppgifter

Duon 4

Duettvägen 9

**Besiktningssuppgifter**

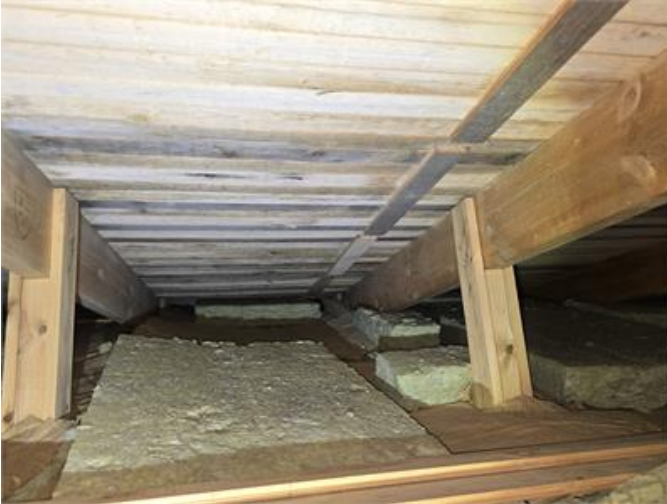
Den mikrobiella påväxten på underlagstaket indikerar att vinden periodvis tillförs eller har tillförts fukt inifrån bostaden, som den kallare delen av året riskerar att kondensera mot underlagstaket (sk konvektionsskada). För att komma tillrätta med detta måste fukttilförseln inifrån bostaden minskas. Detta kan göras genom att ventilationen i bostaden förbättras samt att eventuella otätheter i vindsbjälklaget (tak/väggvinklar, genomföringar, vindslucka mm.) tätas. Vindsluckan har en olämplig placering i Bad/Wc.

Nockvind: Mikrobiell påväxt noteras på underlagstak.

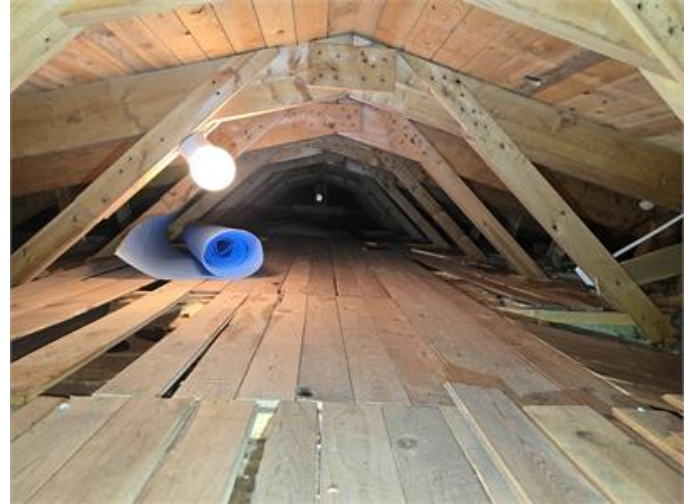
Nockvind: Översiktsbild.

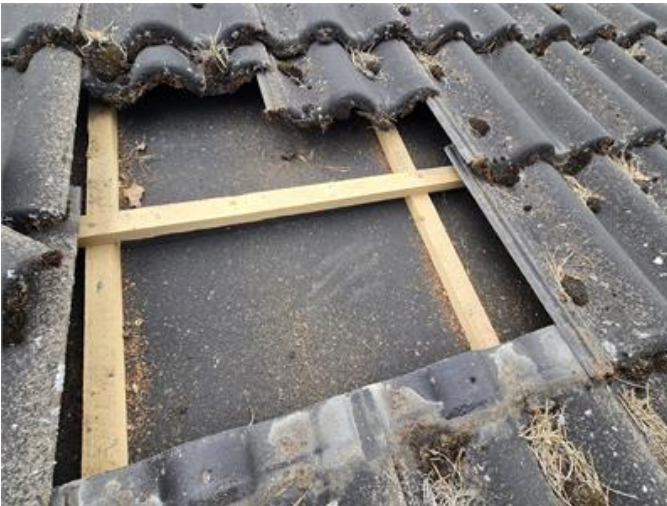
Tak: Stickprovskontroll under pannor, löv/frömjöl under pannor.

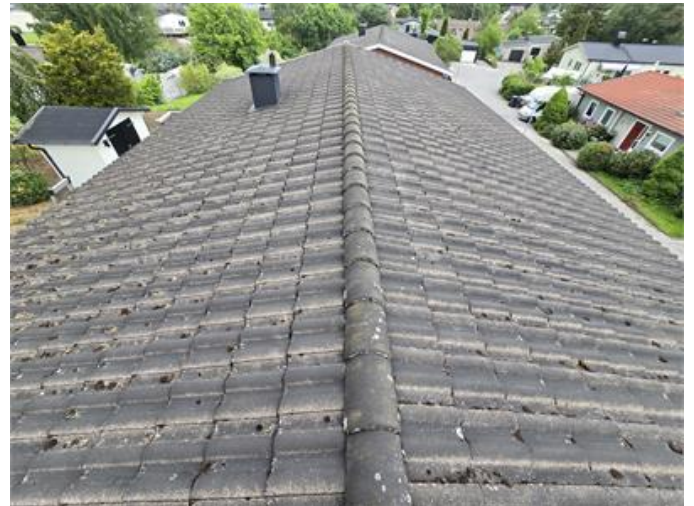
Tak: Översiktsbild, mossa/påväxt på pannor.

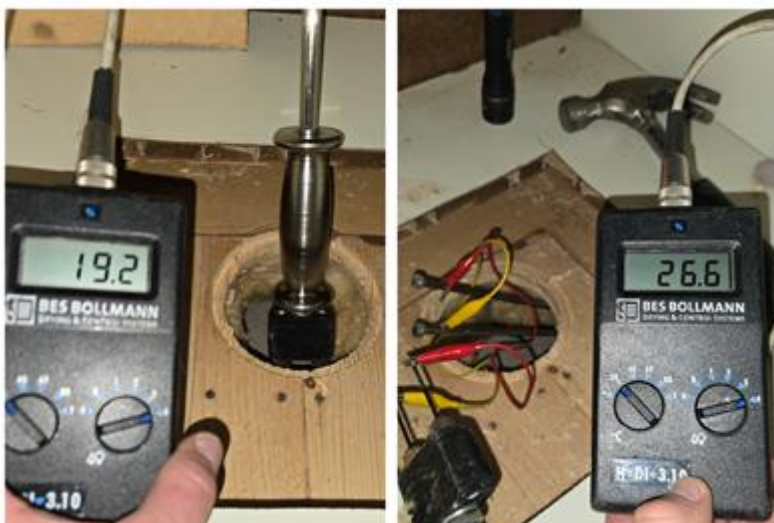
Kontroll av konstruktionen gjordes via stickprovsmässig håltagning i golv i garderob i Sovrum.

Ingen avvikande lukt upplevdes i konstruktionen men fuktvärden över gränsvärdet för mikrobiell tillväxt uppmättes.

Fuktkvoten uppmättes till 19-20% i golvregel samt 26-27% i träbit mot betongplattan.

Risk för mikrobiell tillväxt föreligger vid en fuktkvot på 17% och rötskador >28%.

Vanligen rekommenderas att ersätta riskkonstruktionerna med fuktsäker lösning tex klinkers eller undertrycksventilerad golvkonstruktion.
