# Besiktningssprotokoll

Anticimex Försäkringsbesiktning i samarbete med Fastighetsbyrån

Fastighetsbeteckning: Brödtickan 2	
Fastighetsadress: Kantarellvägen 3	
Postnummer: 46154	Ort: Trollhättan

Besiktningdatum: 2026-06-04	Protokollnummer: 69740186
Temperatur: 20 °C	Väderlek: Molnigt
Tekniker: Mikael Hoffner	
E-post: mikael.hoffner@anticimex.se	
Kontor: Uddevalla	
Närvarande: Fastighetsägare

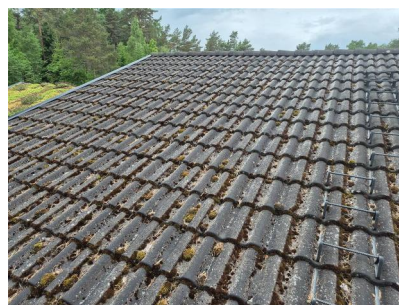
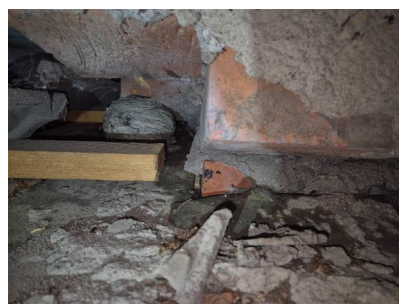
Underbeslag saknas runt murstocken, vilket medför risk för fuktinträning.

Mossa finns på pannorna, vilket bör tas bort då mossa binder fukt.

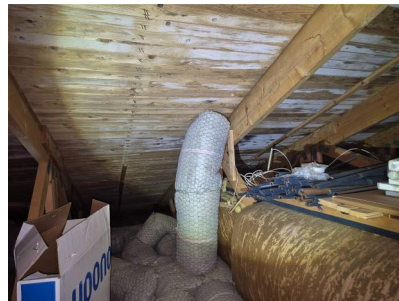
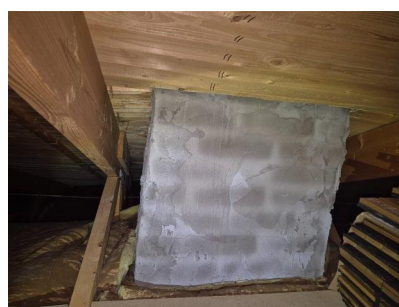
Mikrobiell påväxt finns på underlagstaket. Bedöms vara äldre och uppkommit innan installationen av ftx-systemet. Fuktkvotmätningar så här års på underlagstak är ej relevanta och mätningar bör utföras under vinterhalvåret.

Missfärgningar runt genomföring, torrt vid besiktningsstillfället.

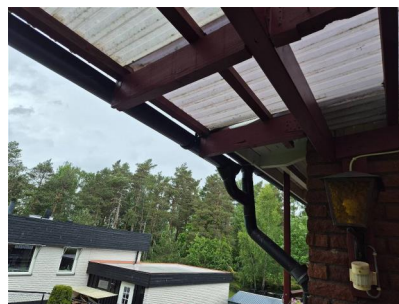
Plasttaket läcker vid takstol.

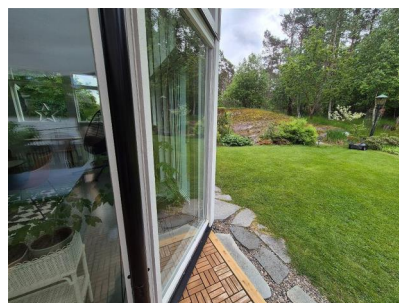
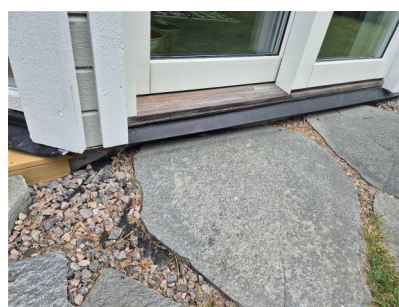
Fönsterbleck täcker bristfälligt och tröskelbleck saknas. Kassetterna är monterade utan karm.

Ovannämnda brister medför risk för fuktrinträngning.

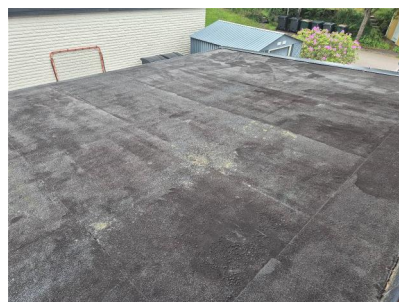
Takpappen är äldre.

Tätskiktet på ett platt/låglutande tak har enligt vår bedömning en begränsad livslängd. Eftersom takpappen är äldre har det ett minskat motstånd mot vattengenomträngning. Detta i sin tur kan leda till att takkonstruktionen drabbas av fuktskador.

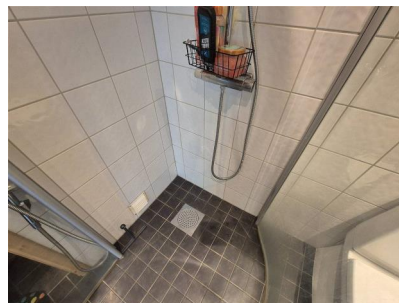
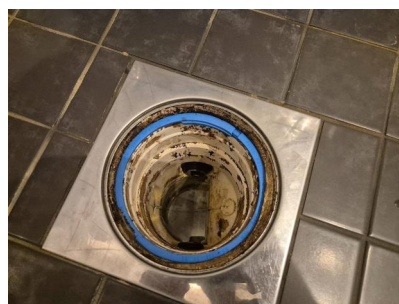
Äldre golvbrunn med förhöjningsringar.  
I nederkant vägg finns en genomföring i form av ventil.

Ovannämnda brister medför risk för fuktskador i omkringliggande konstruktioner.

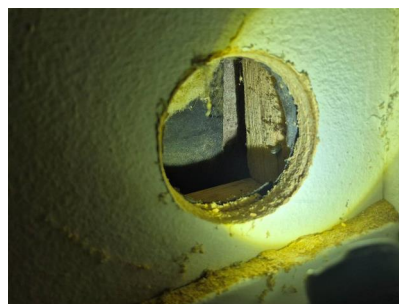
I klädkammare finns en utreglad isolerad träkonstruktion.

Via provhål uppmättes fuktvärden över kritisk nivå för mikrobiell tillväxt och mikrobiell lukt upplevdes i provhål. Fuktkvoten överstiger 28%. Risk för mikrobiell tillväxt föreligger vid 17%.

En fördjupad undersökning rekommenderas för att kontrollera orsak och omfattning.

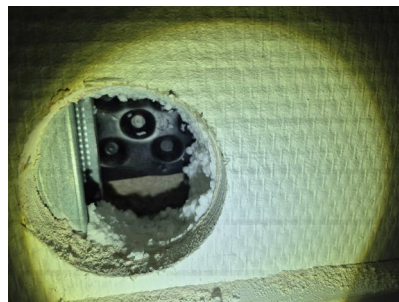
Kontroll av väggkonstruktioner utfördes genom håltagning i vägg i tvättstuga samt via inspektionsslucka i gym. Väggkonstruktioner består av en luftspaltsbildande matta, stålprofiler, cellplast och ytskikt.

Den relativa fuktigheten uppmättes till 55% och normal lukt upplevdes i provhål i tvättstuga. Risk föreligger vid 75%.

Befintliga konstruktioner riskerar att drabbas av fuktskador på grund av naturlig fuktpåverkan från mark.

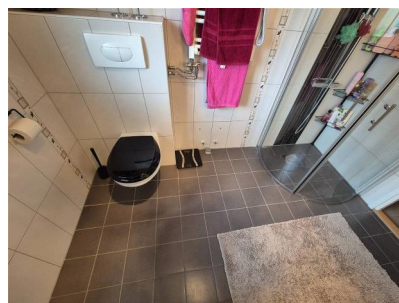
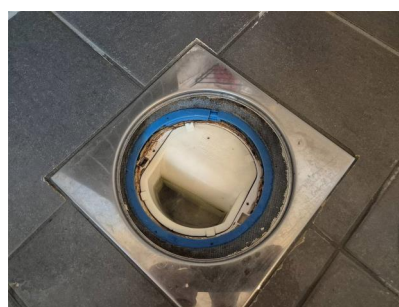
Golvbrunnen är äldre och inte utbytt i samband med renovering. Risk finns att det nya tätskiktet inte har kunnat anslutas till golvbrunnen på ett riktigt sätt, vilket kan leda till fuktskador i omkringliggande konstruktioner. Förekommer äldre håltagningar i vägg.
