**Fastighetsuppgifter**

Guldet 4

Runbovägen 4A

Uppdragsnummer	C18539
Besiktningsdatum	2026-06-03
Besiktningföretag	OBM Fuktteknik AB
Besiktningförrättare	Anders Borgenvik
Närvarande	Fastighetsägaren
Giltig till och med	2027-06-03

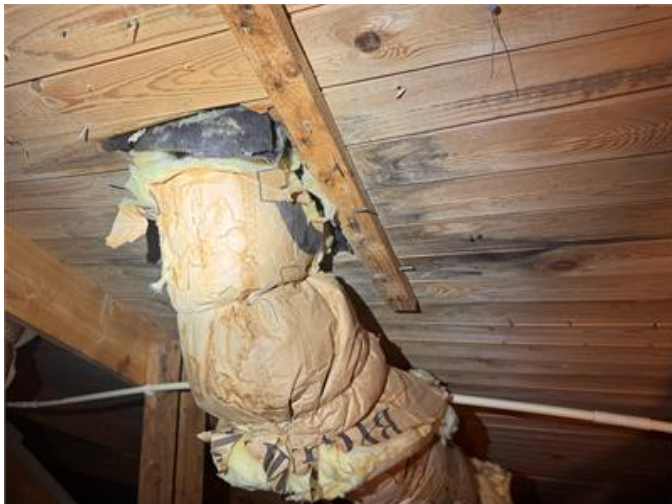
Besiktningresultat					
Bedömnings skala: 1 = Utan anmärkning, 2 = Påpekande, 3 = Bör åtgärdas, 4 = Ej besiktningbart					
Byggnadsdel	1	2	3	4	Anmärkning
Vind		X			-Enstaka fuktrelaterade missfärgningar samt en viss mängd mikrobiell påväxt förekommer mot underlagstaket, inga förhöjda fuktvärden uppmättes. Hålls under uppsikt. -Äldre ventilationsgenomföringar kan plockas bort.
<b>Entréplan</b>					
Hall	X				
Wc		X			Inget fuktsäkert golv i utrymmet.
Sovrum 1	X				
Sovrum 2		X			Resning i parkettgolv.
Badrum		X			-Utrymmet har äldre standard och den tekniska livslängden är passerad, renoveringsbehov anses föreligga. Fönster bör skyddas från vattenbegjutning. -Sprickor förekommer i kakel lokalt, huruvida bakomvarande tätskikt är intakt eller ej kan inte bedömas.
Sovrum 3	X				
Klädkammare	X				
Kök	X				
Vardagsrum	X				
<b>Källarplan</b>					Se kommentar/ riskanalys.
Trappa	X				
Allrum	X				
Trappförråd	X

Fuktrelaterade missfärgningar mot underlagstaket. Inga förhöjda fuktvärden uppmättes.

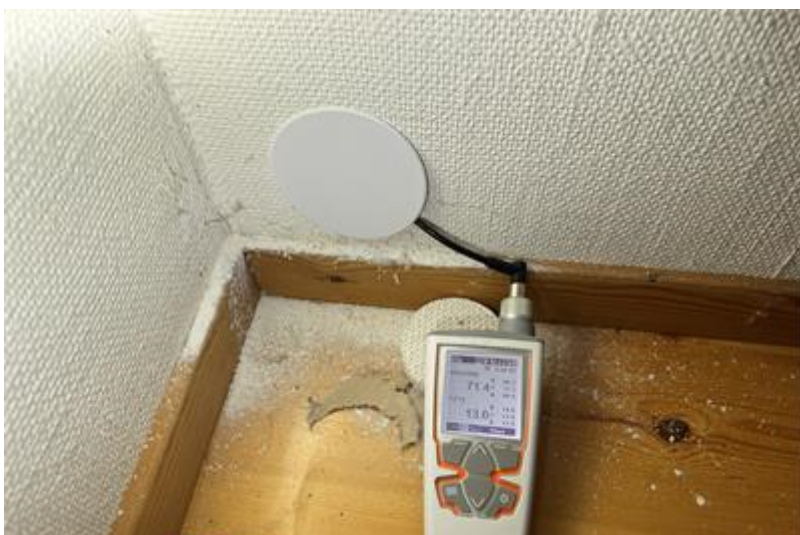
Byggnadsdel	Källarplan
Konstruktionsdel	Utreglade väggar
Konstruktionsuppbyggnad	Gips, plastfolie, regler, isolering mellan regler, källaryttervägg.

Provhål togs upp i de utreglade väggarna i gillestugan och fuktvärden  
RF uppmättes till ca 71%.  
FK uppmättes till ca 13%.

En svagt avvikande lukt upplevdes via urtagen isolering.

Det kritiska gränsvärdet för mikrobiell tillväxt brukar anges till ca 15-17% fuktkvot (FK) eller ca 70-75% i relativ luftfuktighet (RF).

Notera att stickprovsmässig undersökning är utförd samt att mätvärden normalt sett kan variera över årstiderna. För att säkert fastställa konstruktionens kondition och fuktstatus samt orsak till den avvikande lukten som upplevdes måste en mer omfattande undersökning utföras.

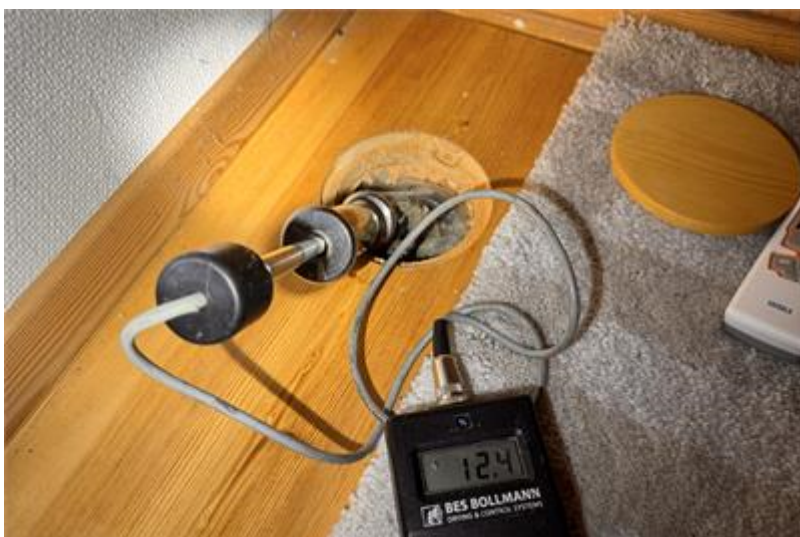
Byggnadsdel	Källarplan
Konstruktionsdel	Uppreglade golv
Konstruktionsuppbyggnad	Golvbrädor, plastfolie, regler, isolering mellan regler, betongplatta.

Fuktstatus av det uppreglade golvet togs via borrhål och följande fuktvärden uppmättes  
Fk i regel uppmättes till ca 12%  
RF i isolering uppmättes till ca 73%

Det kritiska gränsvärdet för mikrobiell tillväxt brukar anges till ca 15-17% fuktkvot (FK) eller ca 70-75% i relativ luftfuktighet (RF).

Notera att stickprovsmässig undersökning är utförd samt att mätvärden normalt sett kan variera över årstiderna. För att säkert fastställa konstruktionens kondition och fuktstatus måste en mer omfattande undersökning utföras.
