# Besiktningsprotokoll

Anticimex Försäkringsbesiktning i samarbete med Fastighetsbyrån

| Fastighetsadress:<br>Loo Tvärslätt 218 | |

| Besiktningsdatum:<br>2026-05-28 | Protokollnummer:<br>69713075 |

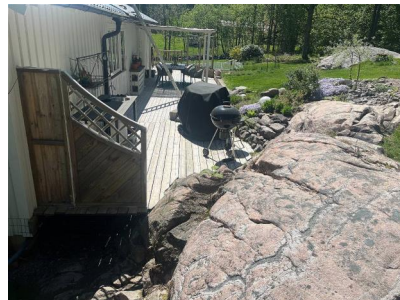
### Utvändigt / Markförhållanden

Marken lutar mot huset.

Detta innebär en ökad fuktbelastning mot grunden vilket i sin tur kan orsaka fuktskador i huset.

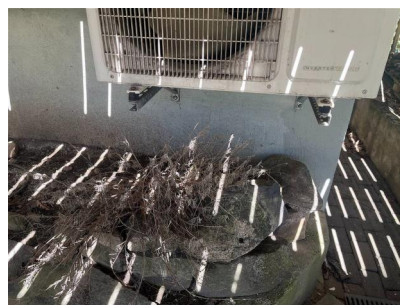
### Utvändigt / Sockel

Kondensvatten från luftvärmepumpens utedel leds inte bort från husgrunden.

Detta medför ökad risk för att vatten tränger in i anslutande konstruktioner, vilket i sin tur kan leda till fuktnrelaterade skador. Observera att besiktning av byggnadens värmesystem eller värmepumpen inte har ingått i uppdraget.

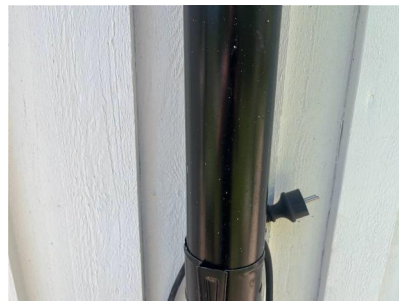
### Utvändigt / Hängrännor / Stuprör

Fals på stuprör vänd mot fasad.

Falsen på stuprören kan med fördel vändas ut från fasaden för att lättare se om röret blivit skadat efter vinterns påfrestningar samt för att undvika skador på fasad vid ett eventuellt läckage.

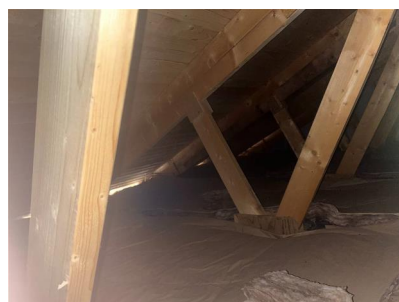
### Utvändigt / Vind

Mikrobiell påväxt finns på underlagstaket.

Detta kan vara ett tecken på att vinden tillförs fukt inifrån bostaden. Observera att besiktning av bostadens ventilationssystem inte har ingått i uppdraget.

För att komma tillrätta med detta kan fuktillförseln inifrån bostaden behöva minskas. Det kan göras genom att ventilationen i bostaden förbättras samt att eventuella otätheter i vindsbjälklaget (tak-/väggvinklar, taklucka med mera) tätas. Läs Anticimex faktablad om uppvärmda vindsutrymmen för tips och råd.

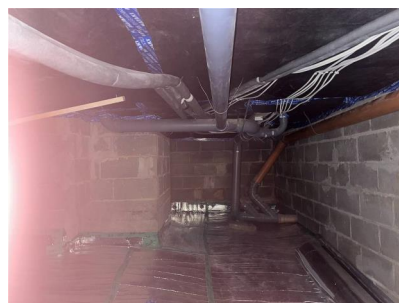
### Utvändigt / Krypgrund

Vid kontroll av konstruktionen i krypgrund uppmättes fuktvärden under kritisk fuktnivå för mikrobiell tillväxt och normal lukt upplevdes.

Golvbjälklaget ovan den uteluftsventilerade krypgrunden riskerar att drabbas av fuktskador på grund av naturlig fuktpåverkan. Detta kan i sin tur leda till mikrobiella skador (angrepp av mikroorganismer) som kan leda till att mikrobiell lukt sprids till boendemiljön. Fuktkvoten uppmättes till 14-15 %.
