**Fastighetsuppgifter**

Lerum 24:9

Tallbacken 32

| Uppdragsnummer | O27531 |

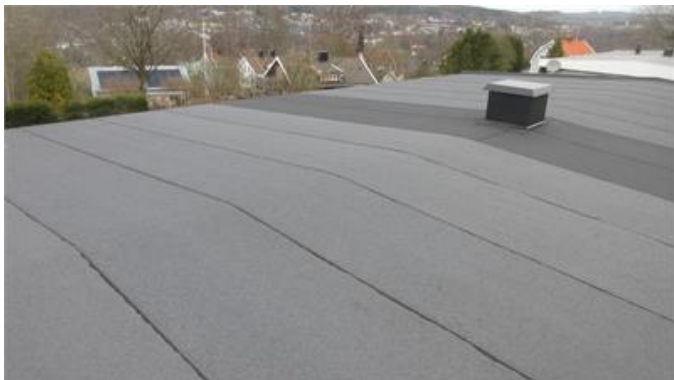
| Besiktningsresultat | | | | | |
|---|---|---|---|---|---|
| Yttertak. | X | | | | Inget att notera. |

Översiktsbild yttertak.

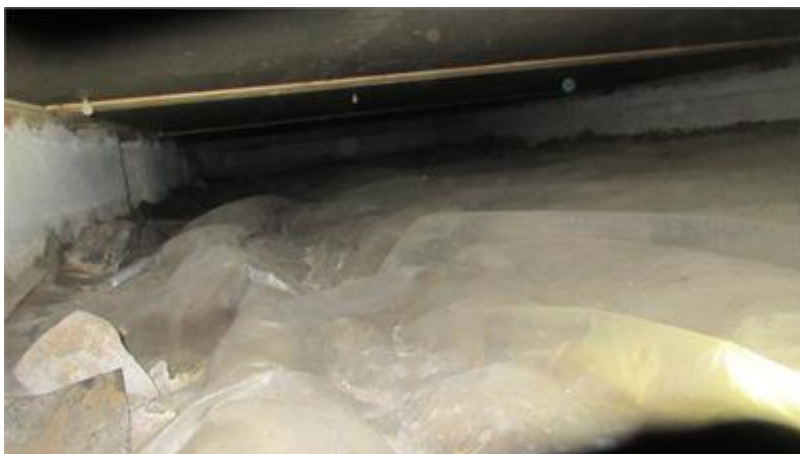
Samtliga fuktkvotsmätningar är stickprovskontroller. Gränsen för mikrobiell tillväxt i trä går vid ca 17 % fuktkvot. Plasten som täcker markytan kan med fördel förbättras.

En avvikande lukt upplevdes i grunden.

I en ytterväggssyll uppmättes fuktkvoten till ca 20 % och i en golvregel till ca 18 %.

Utifrån erfarenhet betraktas krypgrunder som riskkonstruktioner. På grund av förhöjd fuktstatus- dels orsakad av fuktvandring från marken och dels orsakad av uteluft som släpps in i grunden främst under den varma tiden av året – kan följdskador med negativ inverkan på såväl byggnaden som inomhusmiljön uppstå i utrymmet och angränsande konstruktioner (t.ex. överliggande bjälklag och uppreglad golvkonstruktion). Då fuktkvoter över det kritiska gränsvärdet för mikrobiell tillväxt i trä uppmätts och pga att en avvikande lukt upplevdes rekommenderar vi att denna besiktning kompletteras med en fördjupad teknisk undersökning.

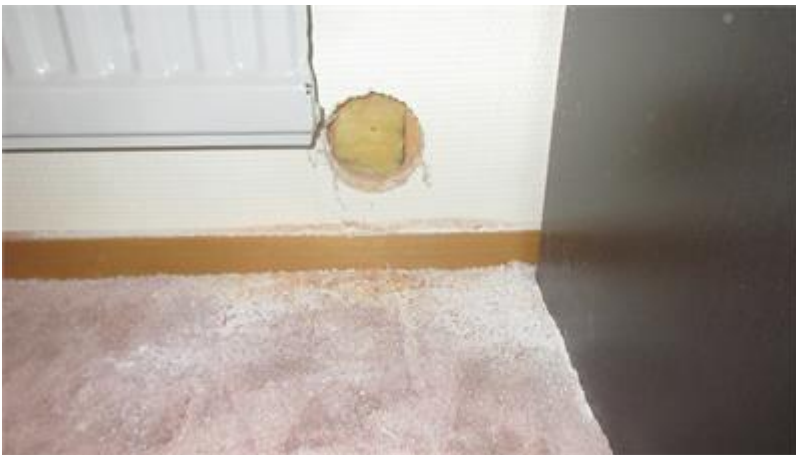
Mätningar har gjorts i ett provhål i väggen i klädkammaren och bakom en fotlist i trapphallen, fukkvoten i bottenreglarna uppmättes till mellan 13-14 %.

I källarutrymmet finns väggar utreglade väggar (av organiska material). Dessa konstruktioner riskerar på grund av naturlig fuktpåverkan att drabbas av fukt och mikrobiologiska skador (mögel och röta). Detta kan påverka byggnaden och inomhusmiljön negativt.
