Landvetter 3:216

Brattåsvägen 30

Uppdragsnummer	O32447
Besiktningdatum	2026-06-03
Besiktningföretag	OBM Besiktning Väst AB
Besiktningförrättare	Kristian Rasmussen
Närvarande	Husägare
Giltig till och med	2027-06-03

Byggnadsbeskrivning 1,5- plans friliggande villa	Byggnadsår 1978
Till eller ombyggnad .	Övrigt Huset var möblerat vid besiktningen, sidobyggnader ingår ej.

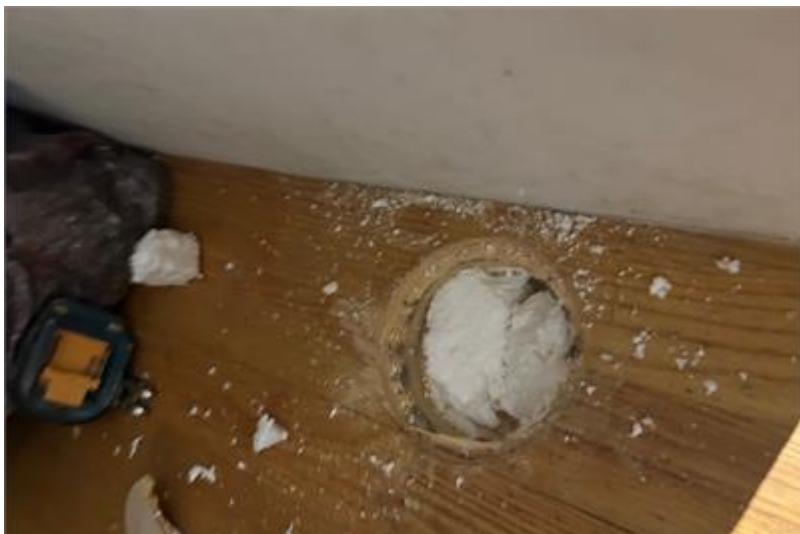
Samtliga provhåtagningar och fuktkvotsmätningar är stickprovskontroller och mätvärden kan variera med årstider mm, gränsen för mikrobiell tillväxt i trä går vid ca 17 % och för rötskador vid ca 28 % fuktkvot.

Ett provhål togs upp i den ovanliggande golvkonstruktionen och där kan man konstatera att golvkonstruktionen består av plastfolie, cellplast, golvspånskiva och ytskikt.

Via ett befintligt provhål i en innervägg i trappförrådet uppmättes fuktkvoten i syllen till ca 12 %, vidare togs ett provhål upp i ytterväggen i vardagsrummet och i syllens ovankant uppmättes fuktkvoten till ca 18 %.

Vid kontroll av konstruktion uppmättes fuktkvot över kritiskt gränsvärde för mikrobiell tillväxt i trä, därför rekommenderar vi att denna besiktning kompletteras med en fördjupad teknisk undersökning.
