Besiktningssprotokoll

Anticimex Försäkringsbesiktning i samarbete med Fastighetsbyrån

Fastighetsbeteckning: Tobyn 1:143	
Fastighetsadress: Tobyn Hagen 1	
Postnummer: 671 96	Ort: Mangskog

Besiktningdatum: 2026-05-28	Protokollnummer: 69716482
Temperatur: 16 °C	Väderlek: Klart
Tekniker: Peter Karlsson	
E-post: Peter.Karlsson@anticimex.se	
Kontor: Karlstad	
Närvarande: Fastighetsägare

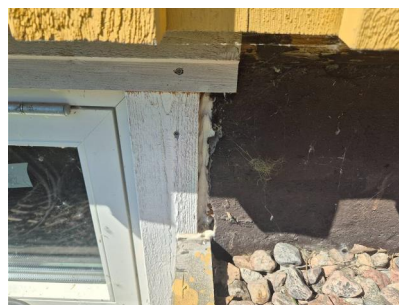
Utvändigt / Sockel

Sprickor finns i sockel och lokalt är det ej färdigställt runt bytta fönster.

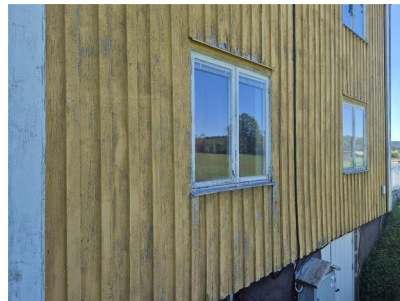
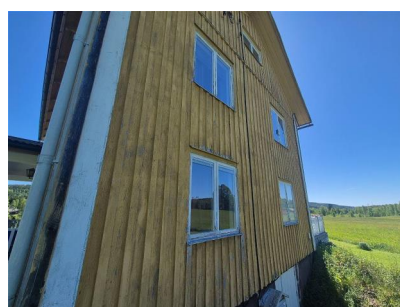
Utvändigt / Fasad

Enstaka panelbrädor har mindre rötskador. Fasadpanelen är i behov av målning/underhåll (detta gäller västra gavel som ej är utbytt)

Fasadbeklädnad och träkonstruktioner där målningsbehov finns riskerar att få fukt- och rötskador på grund av sämre vattenavvisande förmåga. För att öka livslängden på fasadbeklädnaden rekommenderas målning och underhåll. I samband med ommålning rekommenderas att de rötskadade panelbrädorna byts ut.

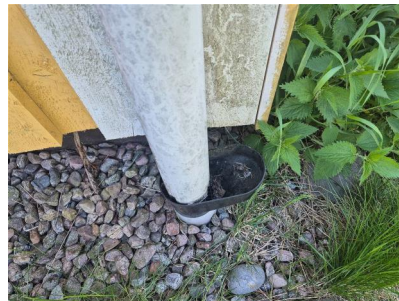
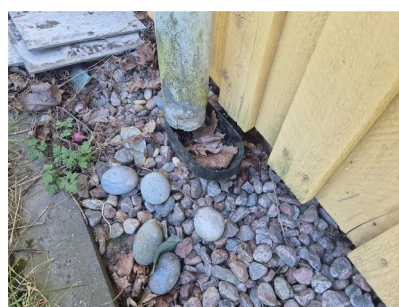
Utvändigt / Hängrännor / Stuprör

Ej självrensande lövsilar.

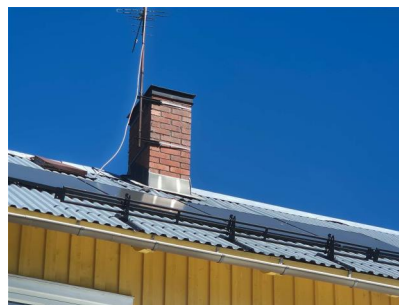
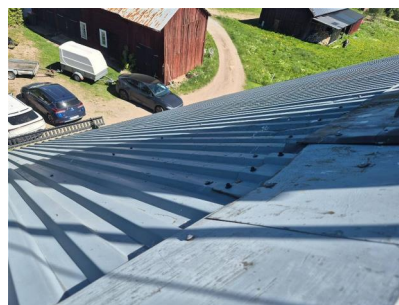
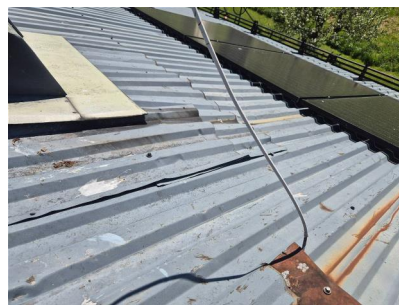
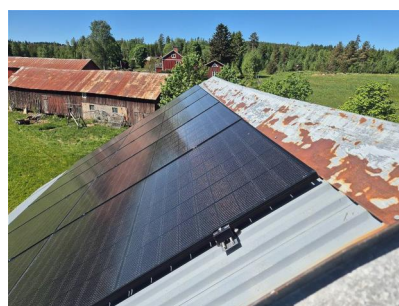
Utvändigt / Tak

Äldre korrugerat plåttak som är spikat i "toppar" och ej skruvat i "dalar" (enstaka punkter är skruvade med "farmarskruv")
Lokalt finns rinnmärken av rost.
Underlagspapp finns ej.
Takluckan är något otät.
Skorstenen som ej används saknar regnskyddshuv.

Sammantaget finns en ökad risk för inträngande fukt som kan resultera i fuktskada.

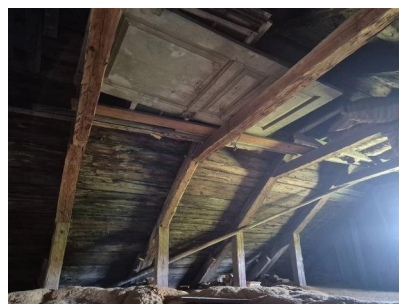
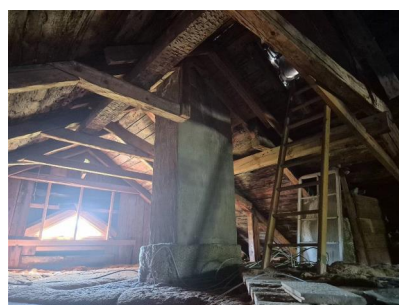
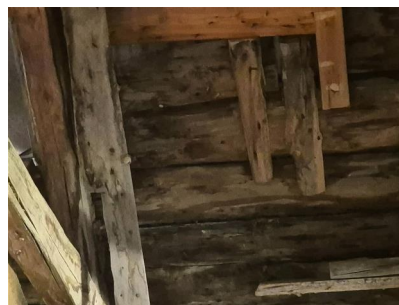
Utvändigt / Vind

Fuktkvoter uppmättes i takstolar och underlagstak till mellan 10-11% Risk för mikrobiell tillväxt inträffar vid 75% relativ luftfuktighet vilket motsvarar 17% fuktkvot i furuvirke. Observera att fuktigheten på vinden ändras över säsongen, fuktigast är det vindtertid.

Mellan gles/underlagstak och korrugerat plåttak finns ej papp/kondensskydd. Underlagstaket är fläckigt med spår av misstänkt kondens. Detta kan även bero på bristande ventilation i boutrymmen. Sammantaget finns en ökad risk för fuktskada i takkonstruktionen.

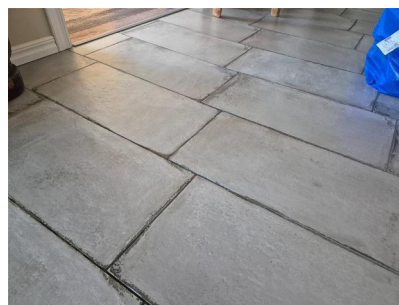
Entréplan / Entréhall

Mindre lokala bomljud finns i klinkergolv.

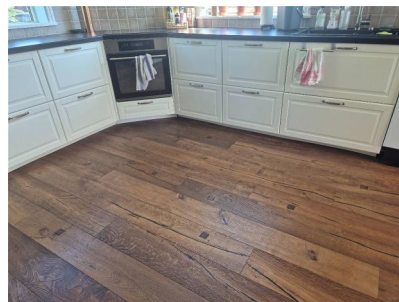
Entréplan / Kök

Droppskydd finns ej i diskbänkskåp och avloppsslangen till diskmaskinen är ej förankrad med upphängningsbygel.

Montera erforderlig fuktsäkring alternativt läckagelarm.

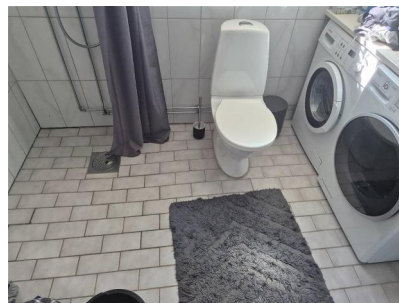
Entréplan / Dusch/Toalett (tvättstuga)

Våtutrymmet har äldre yt-/tätskikt samt golvbrunn. Otätade skruvhål finns i väggar, våtrumströskel finns ej.

Eftersom funktionen, som innebär att ytskiktet/tätskiktet ska vara vattentätt, kan vara nedsatt finns en ökad risk att vatten tränger igenom ytskiktet/tätskiktet med vattenskador i omkringliggande konstruktioner som följd.

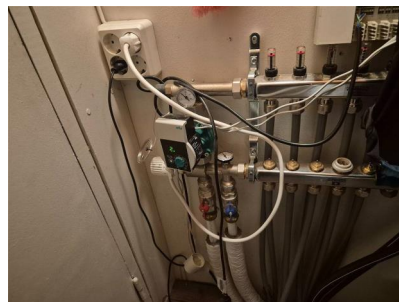
Entréplan / Källartrappa

Golvvärmefördelning saknar inbyggnadsskåp med vattentät botten.

En rörslits ska ha en vattentät botten och vara försedd med skvallerrör. När det saknas ökar risken för att ett läckage inte upptäcks i tid. Det kan leda till fuktskador i omkringliggande konstruktioner.

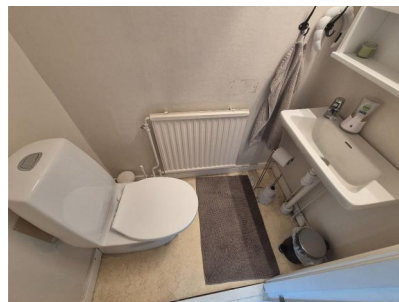
Övre plan / Toalett

Äldre, något slitna beklädnader.

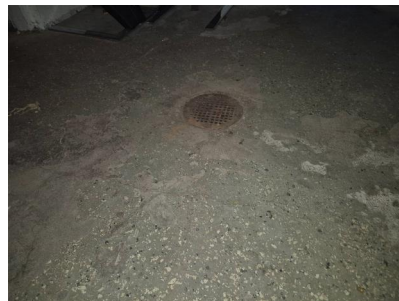
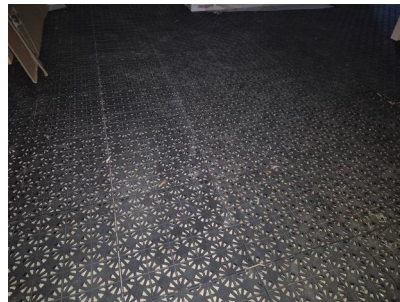
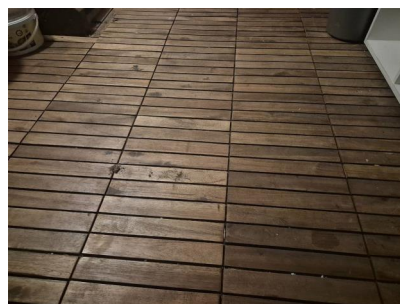
Källarplan / Allmänt

Betongren källare som sannolikt efterkonstruerats runt 1930-tal. Vissa målade golv-och väggar är slitna. Klickgolv av plast finns i flera utrymmen. Golvbrunnar består av gjutjärn, gjutjärnsavlopp finns ingjutna i tunngjuten betongplatta. Radiatorer finns delvis i källarplan.

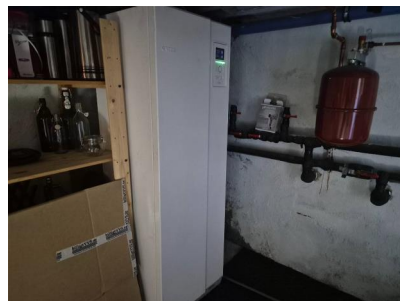
Källarplan / Teknikrum

Skavverror från värmepumpen är ej anslutet med slang till intilliggande gjutjärnsbrunn.

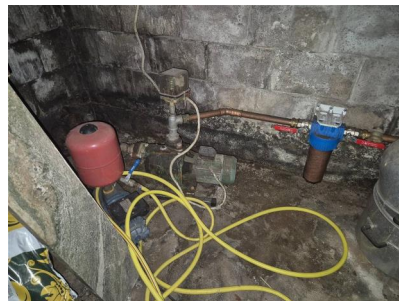
Källarplan / Pumprum

Spår av högre fukttryck noterades i vägg/väggvinkel - se bild.
