Besiktningssprotokoll

Anticimex Försäkringsbesiktning i samarbete med Fastighetsbyrån

Fastighetsbeteckning: Västra Storbyn 85:1	
Fastighetsadress: Askvägen 6	
Postnummer: 79296	Ort: Våmhus

Försäkringsbesiktning

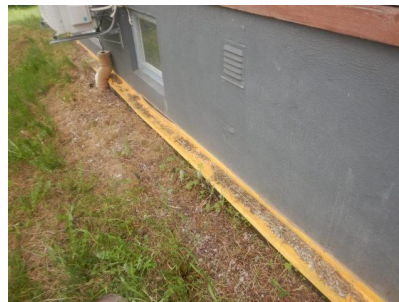
Utvändigt / Sockel

Utvändigt fuktskydd ligger oskyddat ovan mark. Bör täckas över.

Risk finns att det utvändiga fuktskyddet skadas och funktionen försämras.

Sprickor finns i sockel.

Dessa bedöms inte ha lett till bakomliggande skador.

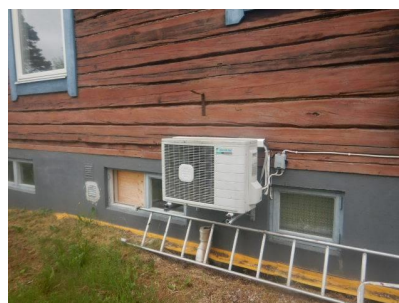
Kondensvatten från luftvärmepumpens utedel leds inte bort från husgrunden. Används ej av nuvarande ägare.

Detta medför ökad risk för att vatten tränger in i anslutande konstruktioner, vilket i sin tur kan leda till fuktrelaterade skador. Observera att besiktning av byggnadens värmesystem eller värmepumpen inte har ingått i uppdraget.

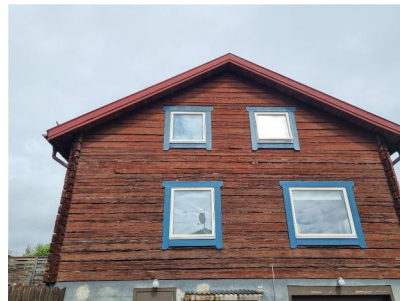
Utvändigt / Fasad

Timmerpanelen är i behov av målning/underhåll (färgsläpp, rötskador). Drevning är synlig på några ställen.

Fasadbeklädnad och träkonstruktioner där målningsbehov finns riskerar att få fukt- och rötskador på grund av sämre vattenavvisande förmåga. För att öka livslängden på fasadbeklädnaden rekommenderas målning och underhåll.

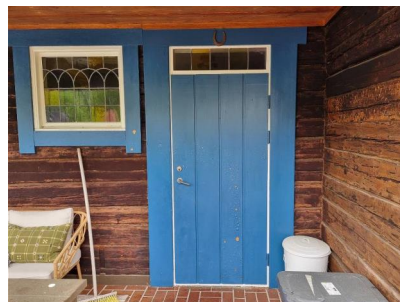
Utvändigt / Dörrar

Vanligt underhållsbehov. Färgsläpp och blåsor noterades.

Tröskelbleck saknas på källardörr.

Garageport är äldre.

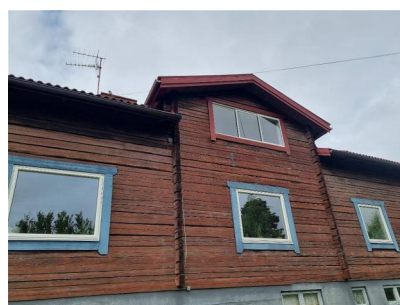
Utvändigt / Fönster

Överbleck saknas ovan fönster.

Avsaknad av bleck ovanför fönster medför en ökad risk för att vatten kan rinna in och orsaka fuktrelaterade skador i omkringliggande konstruktioner.

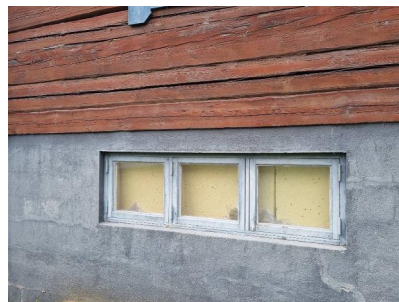
Vanligt underhållsbehov på äldre källarfönster (färgsläpp, torrsprickor)
Skadade fönsterglas noterades.

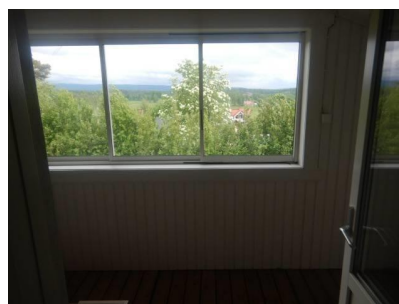
Utvändigt / Balkong

Balkonggolv/tak är ej besiktningsbart då trätrall täcker golvet.

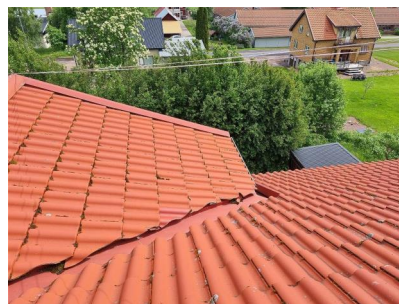
Utvändigt / Tak

Takpannor är lösa vid vinkelrännor på taket.

Takpannorna vid vinkelrännan är inte ordentligt fastsatta i läkten. Detta medför att takpannorna kan ändra läge, vilket i sin tur kan leda till att regnvatten kan rinna in i takkonstruktionen och orsaka mikrobiella skador (angrepp av mikroorganismer) i takbrädor och takstolar.

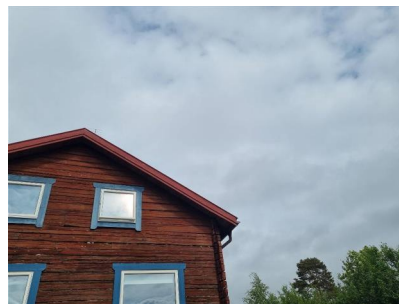
Vindskivor har färgsläpp och mindre rötskador.

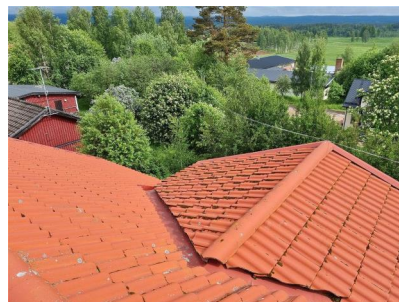
Mosspåväxt finns på takpannor (norrvidan).

Mossa som växer på taket kan leda till att taktäckningen har ett minskat motstånd mot vatteninträning. Detta i sin tur kan leda till fuktskador på träläkt och takkonstruktionen vilket kan resultera i mikrobiella skador (angrepp av mikroorganismer).

För att öka livslängden på taket rekommenderas att mossan tas bort från takpannorna.

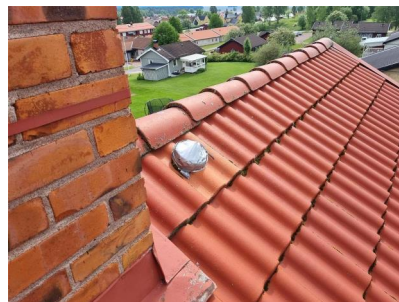
Igenvejpat avluftningsrör noterades.

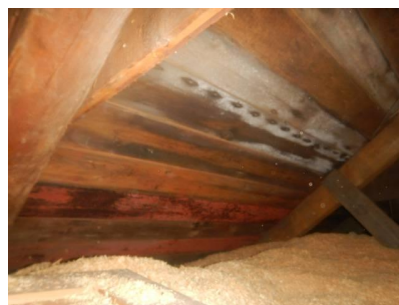
Utvändigt / Vind

Vid kontroll av vinden har fuktvärden under kritisk fuktnivå för mikrobiell tillväxt uppmätts, dock finns mikrobiell påväxt på underlagstak.

Fuktkvoten i underlagstak/takbjälkar uppmättes till 10 %.

Risk för mikrobiell tillväxt föreligger om den relativa fuktigheten (RF) i den omgivande luften är över 75 % vilket i furuvirke motsvarar en fuktkvot (FK) på 17 %.

Den upptäckta mikrobiella påväxten på underlagstaket är ett tecken på att vinden har tillförts eller tillförs fukt inifrån bostaden. Observera att besiktning av bostadens ventilationssystem inte har ingått i uppdraget.

Äldre fuktfläckar noterades i underlagstak. Torrt vid besiktning och är troligtvis äldre och har uppstått innan takbytet av föregående ägare.

För att komma tillrätta med detta kan fukttilförseln inifrån bostaden behöva minskas. Det kan göras genom att ventilationen i bostaden förbättras samt att eventuella otätheter i vindsbjälklaget (tak-/väggvinklar, taklucka med mera) tätas. Läs Anticimex faktablad om uppvärmda vindsutrymmen för tips och råd.

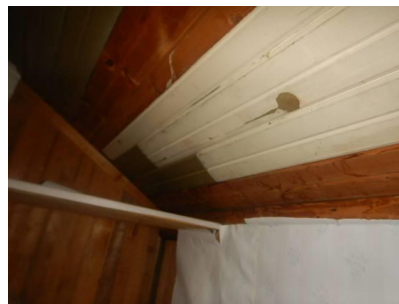
Utvändigt / Sidovindar

Fuktfläckar noterades i tak (sovrum 2)..Torrt vid besiktning och är troligtvis äldre och har uppstått innan takbytet av föregående ägare.

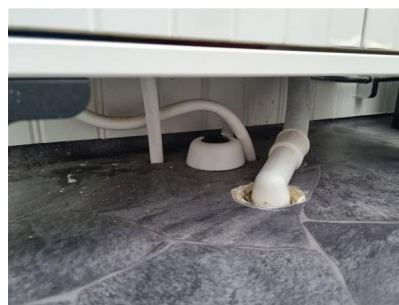
Entréplan / Toalett

⚠ Otätheter finns i rör genomföringar i golv samt avloppsrör i golv har inget uppvik med golvmatta då röret är för kort.

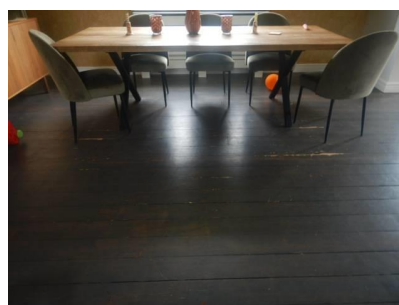
Entréplan / Matplats/Vardagsrum

Slitet trägolv noterades.

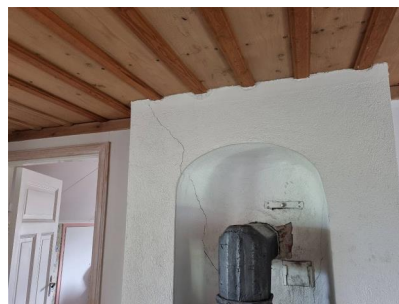
Övre plan / Allrum

Sprickor noterades i murstocken samt innertak hänger något.

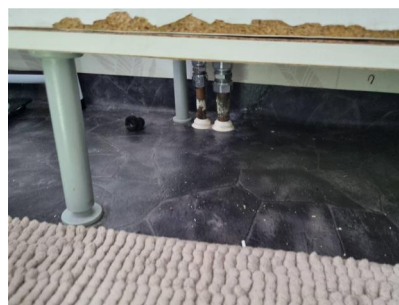
Övre plan / Badrum/Wc

Rör genomföring finns i golv.

Rör genomföringar i golvet medför en ökad risk för att vatten tränger ner i omkringliggande konstruktioner och orsakar fuktskador.

Fuktskadad kommod noterades.

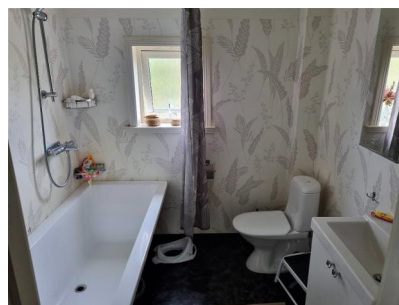
Felaktig golv lutning noterades på delar av golvet.

Otättheter noterades i svets skarvar.

Fönster är olämpligt placerat.

Fönstrets placering i våtutrymmet utgör en risk för fuktskador i fönster- och väggkonstruktionen.

För att minska risken för fuktskador på fönster och väggkonstruktion rekommenderas att man skyddar fönstret mot vattenbegjutning.

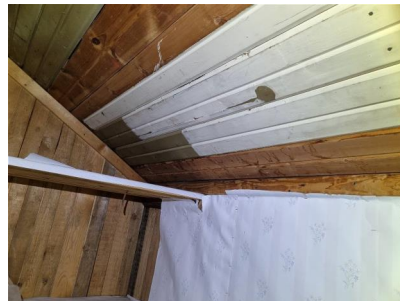
Övre plan / Sovrum 2

Fuktbläckor noterades i tak. Torrt vid besiktning och är troligtvis äldre.
