Besiktningssprotokoll

Anticimex Försäkringsbesiktning i samarbete med Fastighetsbyrån

Fastighetsbeteckning: Sörby 5:105	
Fastighetsadress: Isac Dahls väg 15	
Postnummer: 81173	Ort: Årsunda

Besiktningdatum: 2026-06-03	Protokollnummer: 69727223
Temperatur: 19 °C	Väderlek: Halvklart
Tekniker: Tony Harström	
E-post: tony.harstrom@anticimex.se	
Kontor: Gävle	
Närvarande: Uppdragsgivare.

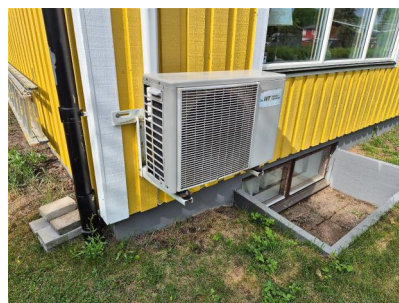
Vissa utedelar till luftvärmepumpar skapar mycket kondensvatten som hamnar mot underliggande/intilliggande fasad och sockel. Detta bidrar till ökar fuktbelastning mot intilliggande konstruktioner.

Om så är fallet även med denna anläggning bör man se till att leda bort vattnet. Observera att besiktning av byggnadens värmesystem eller värmepumpen inte har ingått i uppdraget.

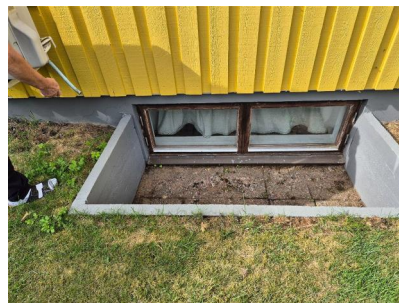
- Ett underhållsbehov finns på fönster som inte är utbytta.

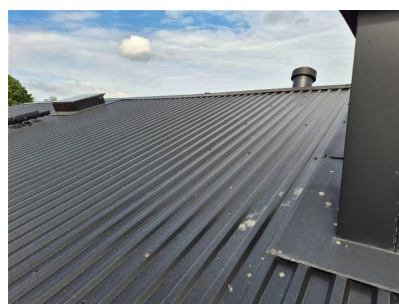
- Besiktning av yttertaket har genomförts anliggande stege av säkerhetsskäl. Inget finns att notera.

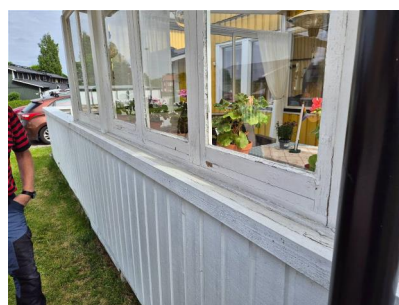
Inglasade uterum / altaner är oftast inte byggda med samma byggstandard som huvudbyggnader. Exempelvis takkonstruktioner bedöms ofta bestå av underdimensionerade takbjälkar med långa spännvidder och ofta liten till ingen taklutning alls. Taken är ofta av plast som lätt spricker.

Vintertid bör man tänka på att ta bort snön för att inte bygga upp större snötyngder. Risk kan annars finnas för skador i takmaterial/takkonstruktioner. Ett visst målningsbehov observerades.

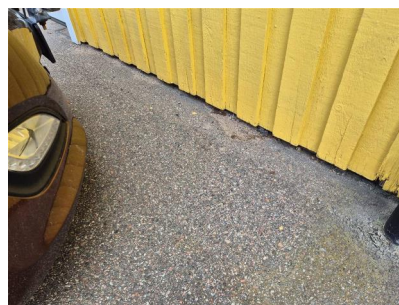
Mindre torksprickor förekommer i fasadpanelen. Dessa bedöms inte ha lett till bakomliggande skador.

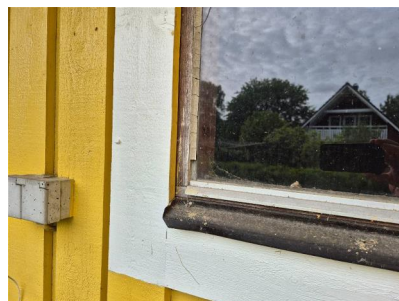
Fönster är i behov av underhåll.

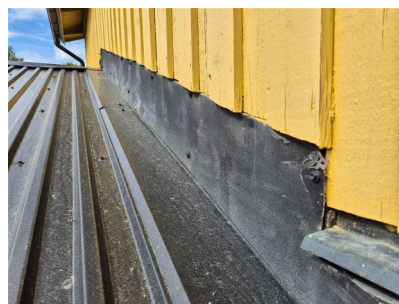
Besiktning av yttertaket har genomförts från anliggande stege. Täta gärna bättre vid plåtbleck mot grannens fasad.

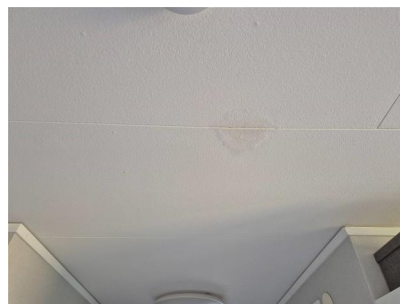
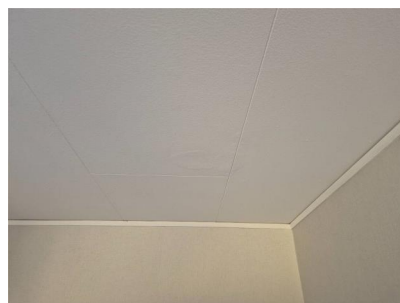
Taket har några fuktfläckar som orsakats av gammalt takläckage samt kondens från det tidigare ventilationssystemet enligt uppdragsgivare.

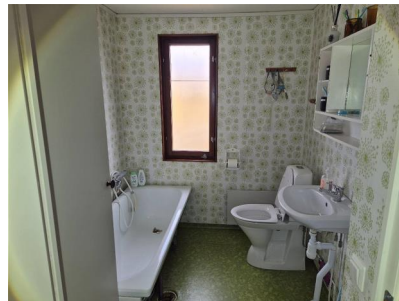
Våtutrymmet har äldre yt-/tätskikt och en äldre golvbrunn. Otätheter finns i mattsvets golv.

Eftersom funktionen, som innebär att ytskiktet/tätskiktet ska vara vattentätt, kan vara nedsatt finns en ökad risk att vatten tränger igenom ytskiktet/tätskiktet med vattenskador i omkringliggande konstruktioner som följd.

Ett förslag är att installera en duschkabin för att begränsa fuktbelastningen mot omkringliggande golv/väggytor.
