Besiktningssprotokoll

Anticimex Försäkringsbesiktning i samarbete med Fastighetsbyrån

Fastighetsbeteckning: Korsarvet 1:16	
Fastighetsadress: Korsarvsvägen 23	
Postnummer: 791 94	Ort: Falun

Försäkringsbesiktning

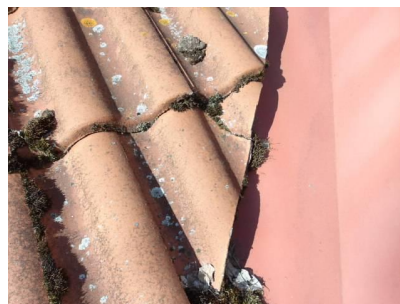
⚠ Takpannor är skadade.

Då det förekommer skadade/spruckna takpannor finns det risk för fuktskador på underliggande konstruktioner.

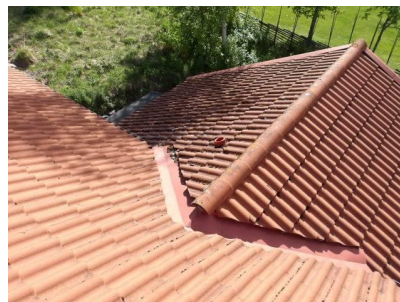
Mosspåväxt finns på takpannor.
För att öka livslängden på taket rekommenderas att mossan tas bort från takpannorna.

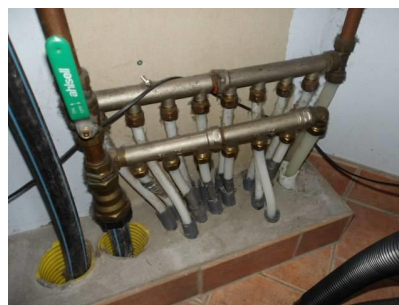
- ⚠ Rörgenomföring finns i golv/klack och tätskikt saknas på vägg bakom rör.

Rörgenomföringar i golvet medför en ökad risk för att vatten tränger ner i omkringliggande konstruktioner och orsakar fuktskador. Vid uppbyggnaden av utrymmet var detta tillåtet och utförandet anses därför vara fackmässigt utfört. I dagens branschregler är detta inte längre tillåtet.

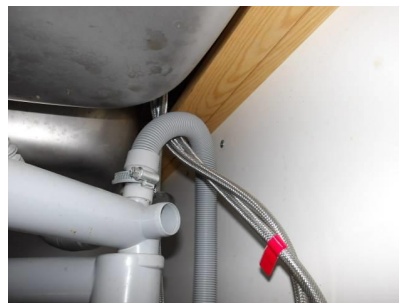
✎ Upphångningsbygel felmonterad på avloppslang från diskmaskinen.

När upphångningsbygel är felmonterad ökar risken för brott på slangen med läckage som möjlig följd.

För att hindra brott på avloppsslang rekommenderas ommontering av upphångningsbygel.

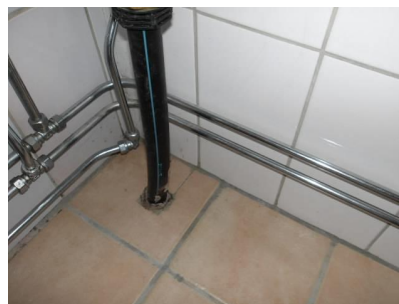
⚠ Rörgenomföring finns i golv.

Rörgenomföringar i golvet medför en ökad risk för att vatten tränger ner i omkringliggande konstruktioner och orsakar fuktskador. Vid uppbyggnaden av utrymmet var detta tillåtet och utförandet anses därför vara fackmässigt utfört. I dagens branschregler är detta inte längre tillåtet.

Golvlutning i duschzon, i övrigt plant och lite bakfall.
