Hertsön 11:176

Lostigen 22

**Besiktningssuppgifter**

Byggnadsbeskrivning	Byggnadsår
Huset är ett 2-plans kedjehus grundlagt på platta på mark.	1972
Till eller ombyggnad	Övrigt

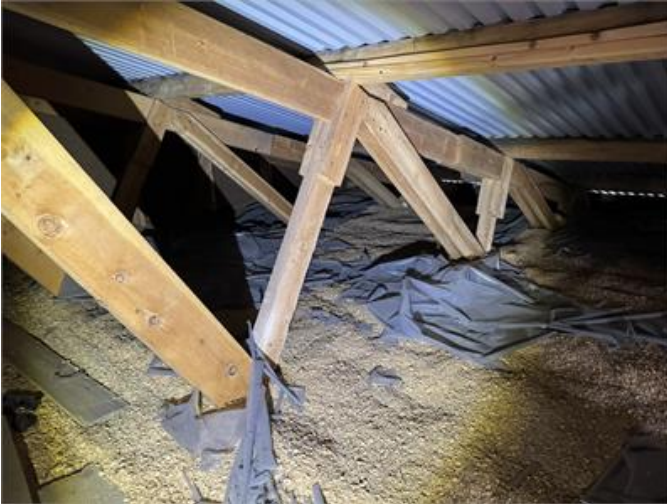
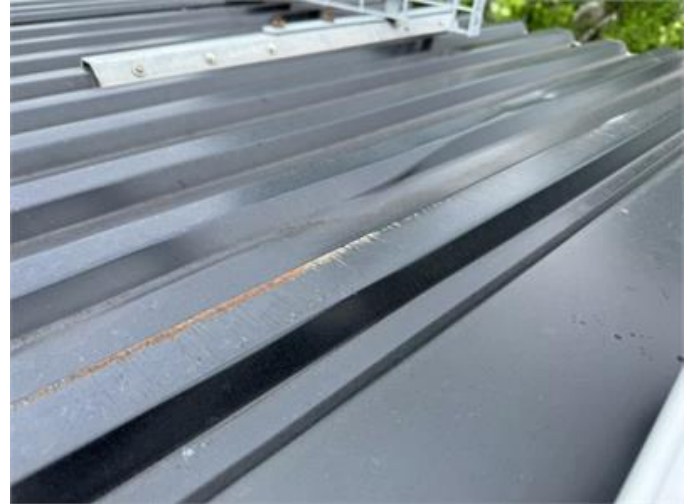
Hängrännor/stuprör	X				
Tak		X			Rivmärken noterades på takplåt lokalt på baksidan, se bilder och beskrivningar. Den lägre garagedelen har låglutande tak, se därför info på protokollets näst sista sida pos. 1. Taket besiktades från mark och garagetak.
Carport			X		Takkonstruktionen är underdimensionerad (en bärande hörnstolpe har tagits bort och träbalken buktar ned), vilket bör åtgärdas.
Förråd	X				Byggnaden har enklare teknisk standard med plintgrund.
Invändigt					
Allmänt		X			Flytande golv förekommer i utrymmet, se därför kommentar/riskanalys.
Hall		X			Jordfelsbrytare betjänar enbart köket.
Kök		X			Fuktskydd under diskbänkens vatteninstallationer är inte tätat runt genomföringar utan avslutat framför rören, vilket bör åtgärdas. Enstaka mindre glipa finns i golvet.

Tidigare kondensskydd av plastfolie ligger på isoleringen i vindsutrymmet och bör avlägsnas. Rivmärken på takplåt.

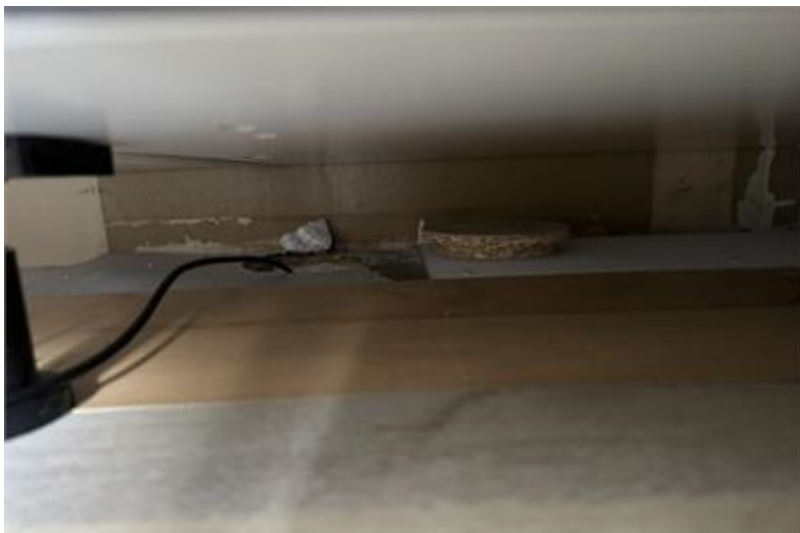
Byggnadsdel	Kök under bänkskåp
Konstruktionsdel	Flytande golv
Konstruktionsuppbyggnad	Betongplatta / sand / cellplast / spånskiva / golvytskikt

Den relativa fuktigheten (RF) uppmättes i sanden vid betongplatta till ca 54% RF vid 16 °C. Det kritiska gränsvärdet för mikrobiell tillväxt brukar anges till ca 70-75% relativ fuktighet (RF).

Vid kontroll av konstruktion uppmättes fuktvärden under kritisk nivå för mikrobiell tillväxt och normal lukt upplevdes.

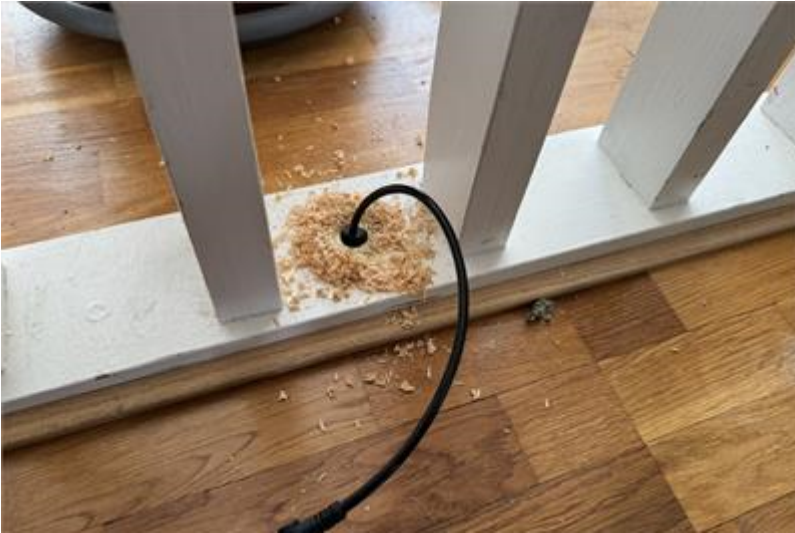
Byggnadsdel	Vardagsrum under spaljé
Konstruktionsdel	Flytande golv
Konstruktionsuppbyggnad

Den relativa fuktigheten (RF) uppmättes vid betongplattan till ca 34% RF vid 22°C.
Det kritiska gränsvärdet för mikrobiell tillväxt brukar anges till ca 70-75% relativ fuktighet (RF).

Vid kontroll av konstruktion uppmättes fuktvärden under kritisk nivå för mikrobiell tillväxt och normal lukt upplevdes.
