# Besiktningsprotokoll

Anticimex Försäkringsbesiktning i samarbete med Fastighetsbyrån

| Fastighetsadress:<br>Ekbacksvägen 1 | |

| Besiktningsdatum:<br>2026-06-04 | Protokollnummer:<br>69735415 |

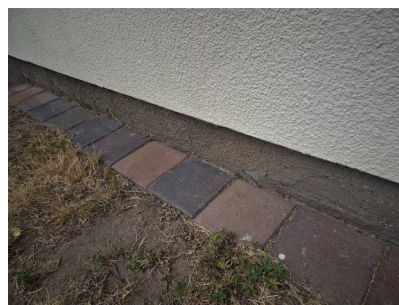
-Mindre puts/färgsläpp förekommer på sockel.

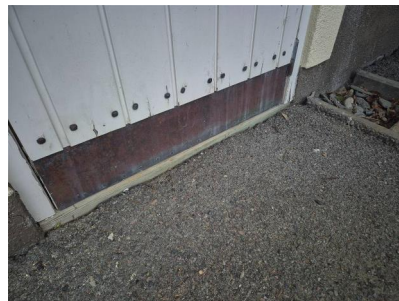
-Vissa dörrar saknar tröskelbleck och har mindre målnings/underhållsbehov.

Avsaknad av tröskelbleck medför att det finns risk för att vatten kan rinna in och orsaka fuktskador på tröskel och/eller i kringliggande vägg och bjälklag.

Målning/underhåll rekommenderas där behov finns.

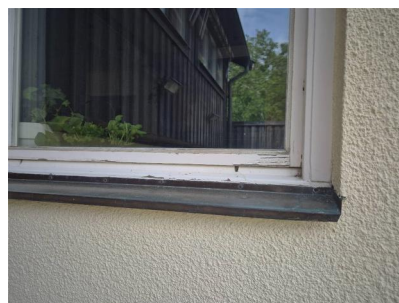
-Vissa isolerglasfönster är äldre.  
-Vissa fönster är i behov av målning/underhåll.

Befintliga fönster är äldre vilket betyder att tätningen mellan fönsterrutorna kan vara sämre. Detta kan leda till att missfärgning/imma kan uppstå mellan glasrutorna.  
Inga tecken på anlöpning noterades vid besiktningstillfället.

Målning/underhåll rekommenderas där behov finns.

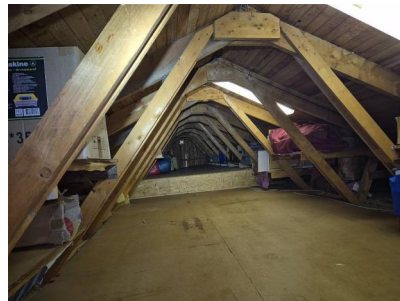
Översiktsbild vind.

-Mindre mängd mikrobiell påväxt förekommer på underlagstaket.

Fuktkvoten i underlagstak/takbjälkar uppmättes till ca 8%Fk. Det finns risk för mikrobiell tillväxt om den relativa fuktigheten (RF) i den omgivande luften är över 75 %. I furuvirke motsvarar det en fuktkvot (FK) på 17 %.

Eftersom det är en mindre mängd mikrobiell påväxt rekommenderas det till att börja med att hålla vinden och påväxten under uppsikt. Skulle den mikrobiella påväxten öka eller ändra karaktär bör Anticimex kontaktas för att utreda orsaken.

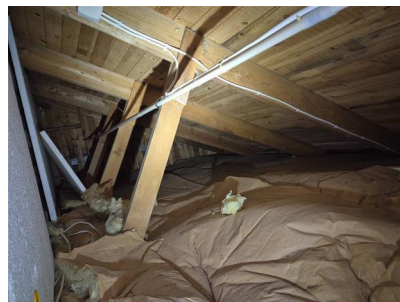
Översiktsbild kattvind.

-Mindre mängd mikrobiell påväxt förekommer på underlagstaket.

Fuktkvoten i underlagstak/takbjälkar uppmättes till ca 8%Fk. Det finns risk för mikrobiell tillväxt om den relativa fuktigheten (RF) i den omgivande luften är över 75 %. I furuvirke motsvarar det en fuktkvot (FK) på 17 %.

Eftersom det är en mindre mängd mikrobiell påväxt rekommenderas det till att börja med att hålla vinden och påväxten under uppsikt. Skulle den mikrobiella påväxten öka eller ändra karaktär bör Anticimex kontaktas för att utreda orsaken.

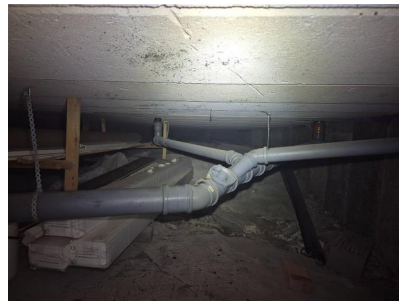
- Vid kontroll av konstruktionen i krypgrund uppmättes fuktvärden under kritisk fuktnivå för mikrobiell tillväxt och normal lukt upplevdes. Fuktkvoten uppmättes till 14%Fk i trästötta till hylla. Det finns risk för mikrobiell tillväxt om den relativa fuktigheten (RF) i den omgivande luften är över 75 %. I furuvirke motsvarar det en fuktkvot (FK) på 17 %.
- Markplast saknas.
- Organiskt material förvaras i krypgrunden.

Risk finns att eventuell lukt och fukt från krypgrunden tar sig upp i bostaden.

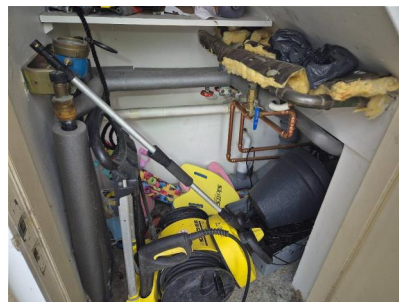
- Vattenfördelning/kopplingar i utrymme utan tätskikt och golvbrunn.

Detta kan innebära en ökad risk för fuktrelaterade skador i omkringliggande konstruktioner vid tex ett eventuellt läckage.

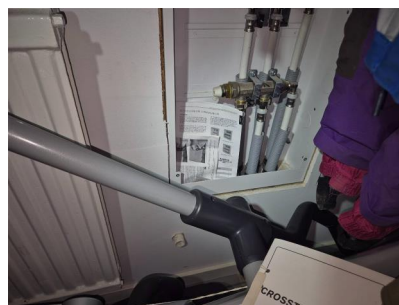
-Fördelningsskåp för vatten i förrådet saknar stänkskydd och skvallerrör leds ut i utrymme utan tätskikt och golvbrunn.

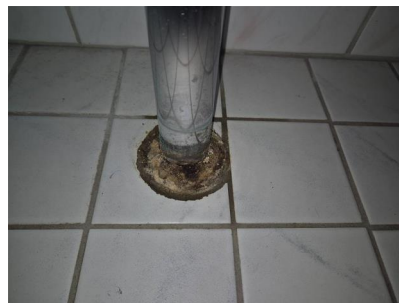
- Äldre yt-/tätskikt.
- Rörgenomföringar finns i golv.
- Avloppsstos har en felaktigt höjd ovan golv, ej synlig(se bild).

Ovanstående noteringar kan innebära en ökad risk för fuktrelaterade skador vid tex ett eventuellt läckage.

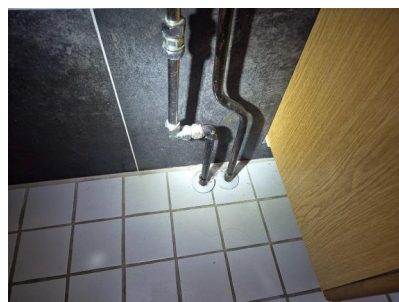
- Äldre golvbrunn och avloppsstos av gjutjärn är ej utbytta vid senaste renoveringen.
- Rörgenomföringar finns i golv(se bild).
- Låg tröskelhöjd.
- Fönster olämpligt placerat vid plats för bad.

Ovanstående noteringar kan innebära en ökad risk för fuktrelaterade skador i omkringliggande konstruktioner.

Fuktindikering i utrymmet gav inga förhöjda fuktindikationer.

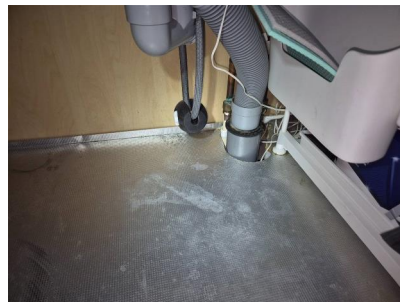
-Otätheter förekommer i diskbänksskåpets fuktskydd, dock finns fuktlarm monterat för att snabbt hjälpa till att upptäcka eventuella läckage.  
-Fuktskydd saknas under kyl/frys.

Otätheterna bör om möjligt tätas så att fuktskyddet blir tätt.

Fuktskydd bör monteras under kyl/frys för att lättare upptäcka eventuella läckage.

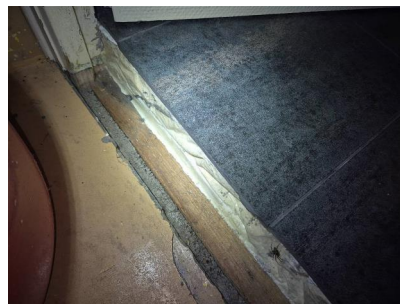
-Äldre yt-/tätskikt.  
-Golvbrunn saknas  
-Golv utanför pannrum är pågjutet med betong/isolering/golvvärme, därav har pannrummets golv en lägre höjd och tröskel saknas med tätskiktssuppvik(se bild).

Ovanstående noteringar kan innebära en ökad risk för fuktrelaterade skador vid tex ett eventuellt läckage.

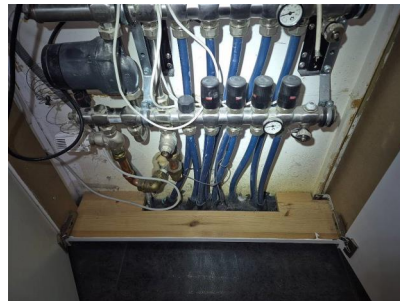
-Golvvärmefördelning saknar tätskikt.

Detta kan innebära en ökad risk för fuktrelaterade skador vid ett eventuellt läckage.
