Besiktningssprotokoll

Anticimex Försäkringsbesiktning i samarbete med Fastighetsbyrån

Fastighetsbeteckning: Ambjörby 1:292	
Fastighetsadress: Lundegården 6	
Postnummer: 680 52	Ort: Ambjörby

Besiktningdatum: 2026-05-29	Protokollnummer: 69725955
Temperatur: 15 °C	Väderlek: Sol
Tekniker: Lennart Davidsson	
E-post: Lennart.Davidsson@anticimex.se	
Kontor: Karlstad	
Närvarande: Ingen närvarande

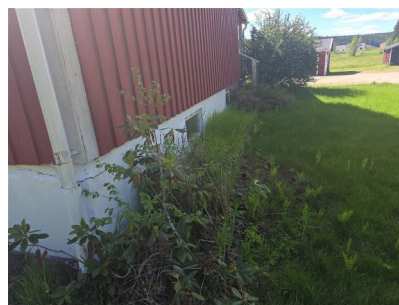
Utvändigt / Sockel

Växter finns i anslutning till byggnaden.

När det finns rabatter och växter nära byggnaden finns risk att fukt stannar kvar i väggarna. Detta kan i sin tur orsaka invändiga fuktskador. Växternas rötter kan också skada grundmuren och sätta dräneringsledningen ur funktion.

Området närmast huset rekommenderas att vara fritt från växtlighet.

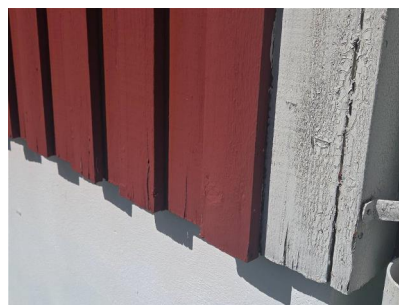
Utvändigt / Fasad

Fasadpanelen är i behov av målning/underhåll. Sprickor förekommer på nedre del.

Fasadbeklädnad och träkonstruktioner där målningsbehov finns riskerar att få fukt- och rötskador på grund av sämre vattenavvisande förmåga. För att öka livslängden på fasadbeklädnaden rekommenderas målning och underhåll.

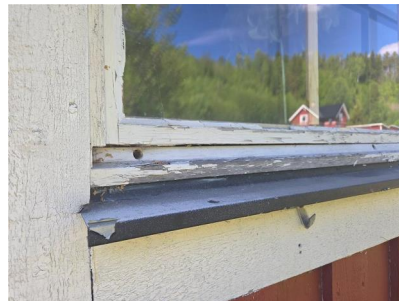
Utvändigt / Fönster

Vissa fönster har färgsläpp och torrspäckor.

Fönsterbågar och fönsterkarmar där målningsbehov finns riskerar att få fukt- och rötskador på grund av sämre vattenavvisande förmåga.

För att öka livslängden på fönster rekommenderas målning och underhåll.

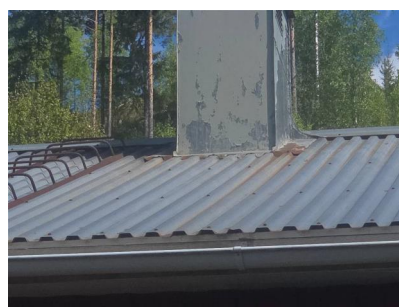
Utvändigt / Tak

Äldre plåttak
Besiktat från mark

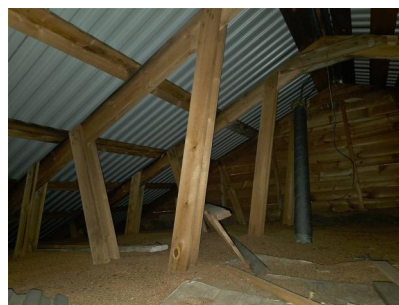
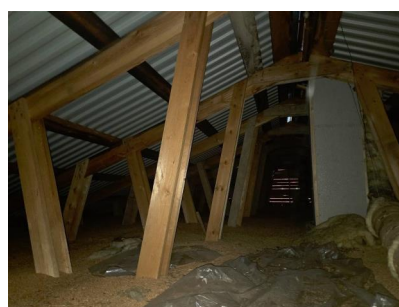
Utvändigt / Vind

Vid kontroll av vinden uppmättes fuktvärden under kritisk fuktnivå för mikrobiell tillväxt och en normal lukt upplevdes. Underlagstak saknas, se nedan om detta. Fuktbläckor kan noteras, svårt att avgöra om detta är äldre. Vinden kan med fördel hållas under uppsikt med jämna mellanrum. Fuktkvoten i underlagstak/takbjälkar uppmättes vid besiktningstillfället till ca 8%. Detta värde varierar dock under året beroende på årstid och utomhusklimat. Risk för mikrobiell tillväxt föreligger om den relativa fuktigheten (RF) i den omgivande luften är över 75% vilket i furuvirke motsvarar en fuktkvot (FK) på 17%.

Underlagstak/kondensskydd saknas.

Kondensvatten kan droppa ned och absorberas i isoleringens översta skikt och torkar då oftast utan att det leder till någon skada. Eftersom ett kondensskydd även leder bort vatten från smärre läckage, vid spikhål, skarvar och dylikt, ställs större krav på yttertaketets täthet om kondensskydd saknas. När kondensskydd saknas finns en ökad risk för fuktskador i de omkringliggande konstruktionerna.

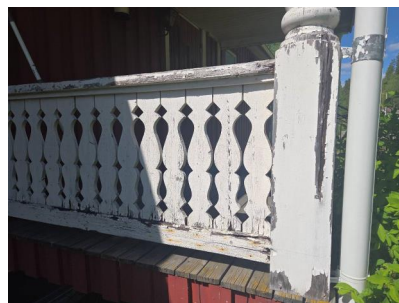
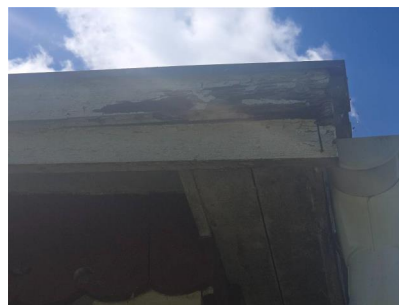
Utvändigt / Farstuvist

Räcke och träkonstruktioner är i behov av målning/underhåll. Rötskador förekommer på vissa delar.

räcke och träkonstruktioner där målningsbehov finns riskerar att få fukt- och rötskador på grund av sämre vattenavvisande förmåga.

Vi rekommenderar att du utför målning/underhåll av altan. Totalreovering rekommenderas

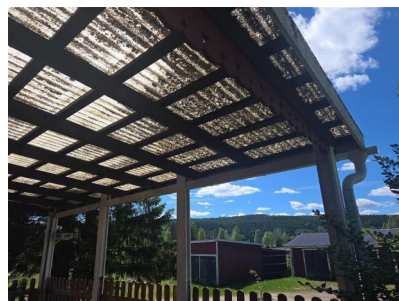
Utvändigt / Altan

Altan med underhållsbehov och äldre plasttak
Risk finns för fuktinträngning.

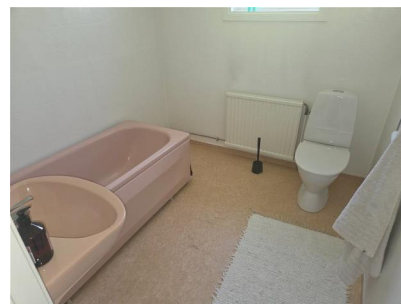
Entréplan / Dusch/Toalett

Våtutrymmet har äldre yt-/tätskikt med plastmatta på golv och vägg
- Rör förekommer genom golv

Eftersom funktionen, som innebär att ytskiktet/tätskiktet ska vara vattentätt, kan vara nedsatt finns en ökad risk att vatten tränger igenom ytskiktet/tätskiktet med vattenskador i omkringliggande konstruktioner som följd.

Fuktindikering i utrymmet gav inga förhöjda fuktindikationer.

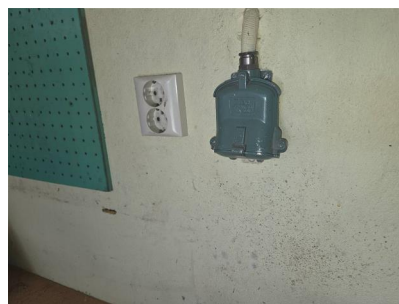
Källarplan / Garage

Sprickor på betonggolv och vägg
Färgsläpp förekommer på vägg

Eluttag i metall

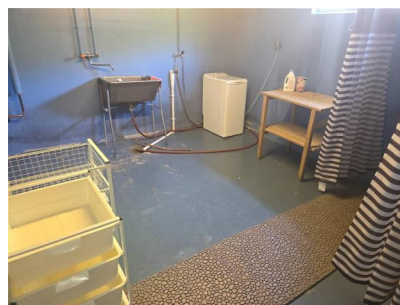
Källarplan / Tvättstuga

Betong på golv och vägg
- Dusch finns
- Äldre golvbrunn
- Putssläpp på vägg

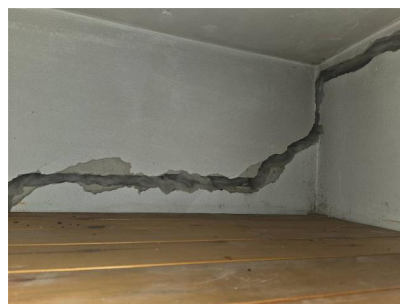
Källarplan / Förråd/Matkällare

Stora sprickor förekommer på väggar

- Sprickor förekommer i stora delar av källaren, speciellt nord östra hörnet.

En vidare bedömning bör göras på hela källaren, speciellt på de sprickor/sättningar som förekommer.
