Besiktningssprotokoll

Anticimex Försäkringsbesiktning i samarbete med Fastighetsbyrån

Fastighetsbeteckning: Kvibille 1:4	
Fastighetsadress: Kvibille Eriksberg 133	
Postnummer: 30578	Ort: Kvibille

Besiktningdatum: 2026-06-03	Protokollnummer: 69744460
Temperatur: 22 °C	Väderlek: Klart
Tekniker: Patrik Johansson	
E-post: patrik.johansson@anticimex.se	
Kontor: Halmstad	
Närvarande: -

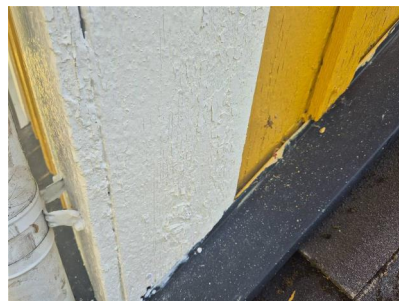
Otättheter noteras mellan träpanelens och dess anslutningsplåt mot taket (på takkupan åt norr).
Otättheter förekommer mellan lockpanel och underbrädor.

Otättheterna medför ökad risk att vatten kan tränga ner i bakomliggande konstruktion med fuktrelaterade skador som möjlig följd.

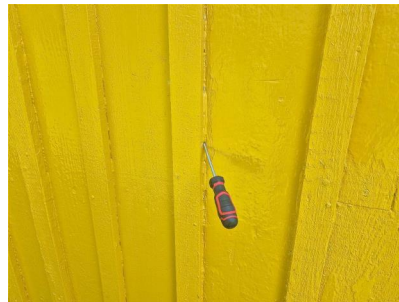
Blåsbildning förekommer lokalt i träpanelens färg. Färg fattas runt fönsterbleck åt väster.

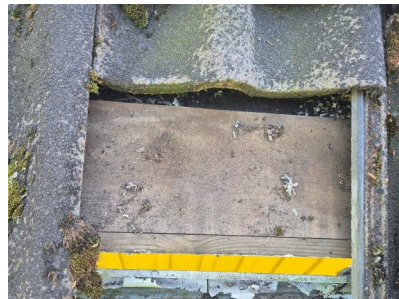
Yttertaket är äldre samt har mosspåväxt. Understa läktet sitter monterad mot takpappen. Otätheter noteras mellan skorstenens nedre plåtbeslag och takpannorna.

Takpannor, plåtdetaljer och underlagspapp har en begränsad livslängd. Eftersom husets taktäckning är äldre samt har de brister som noterats ökar risken för vatteninträning. Detta i sin tur kan leda till fuktskador i underliggande konstruktioner.

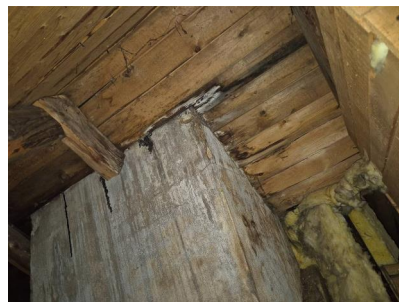
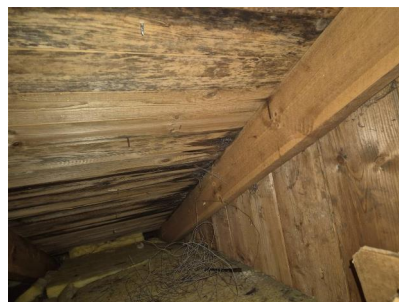
Missfärgningar noteras på underlagstaket runt murstocken samt mot den västra väggen på takkupan åt söder.

Detta kan vara ett tecken på ett tidigare eller ett pågående läckage.

Det rekommenderas att hela vindsutrymmet görs inspekterbart och kontakt tas med fackman för kontroll av orsaken till och omfattningen av missfärgningarna samt bedömning av lämpliga åtgärder.

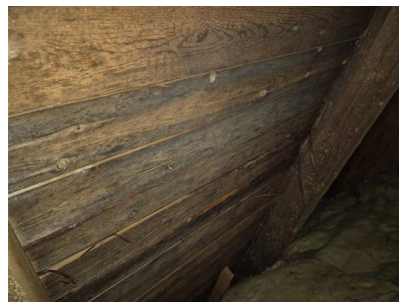
Vindsluckan är inte lufttät.
Mikrobiell påväxt finns på underlagstaket.

Detta kan vara ett tecken på att vinden tillförs fukt inifrån bostaden. Observera att besiktning av bostadens ventilationssystem inte har ingått i uppdraget.

För att komma tillrätta med detta kan fuktillförseln inifrån bostaden behöva minskas. Det kan göras genom att ventilationen i bostaden förbättras samt att eventuella otätheter i vindsbjälklaget (tak-/väggvinklar, taklucka med mera) tätas. Läs Anticimex faktablad om uppvärmda vindsutrymmen för tips och råd.

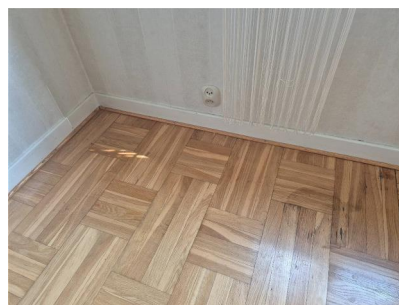
Golvet under fönstret åt nordväst är deformerat.

Vid fuktindikering mot missfärgningarna kunde inga förhöjda indikationer påvisas.

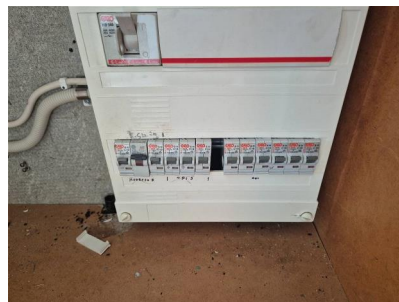
Täckbricka saknas till elcentralen.

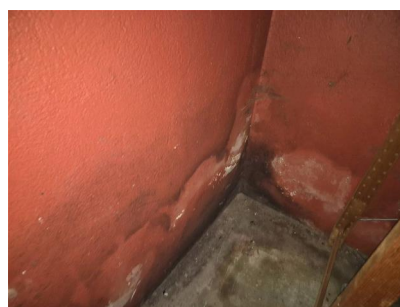
Missfärgningar finns på källarväggar.

Missfärgningar invändigt på källarytterväggarna är ett tecken på att källarens utvändiga fuktskydd inte längre fungerar tillfredsställande.

För att åtgärda detta måste källarens utvändiga fuktskydd förbättras. Läs Anticimex faktablad om källare för tips och råd.

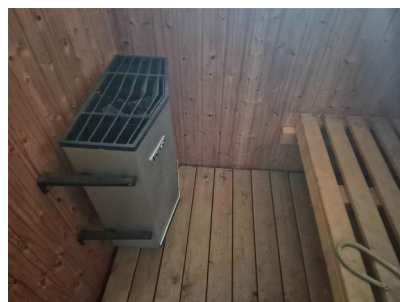
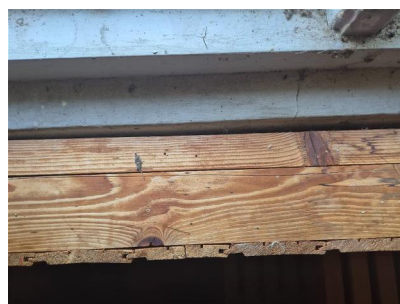
I källaren finns trädetaljer (påreglade väggar och uppreglade golv i bastun samt hyllor och trösklar) i kontakt med väggar och golv.

Vid fönstret ser man ner bakom bastuväggen. Denna består av ca 10 cm isolerad träregelkonstruktion med utanpåliggande bastupanel.

Fuktkvoten i bastupanelen samt i golvbjälkarna uppmättes till mellan 17-18 %.

Risk för mikrobiell tillväxt föreligger om den relativa fuktigheten i den omgivande luften är över 75% vilket i gran- och furuvirke motsvarar en fuktkvot på ca 17%. Vid en långvarig fuktkvot på >28% finns risk för rötskador.

Om man en upplever avvikande lukt och/eller ohälsa vid vistelse i utrymmet rekommenderas att alla organiska material rivs ut, bakom-/underliggande ytor rengörs noggrant innan man eventuellt återställer med nya fukt- och luktsäkra konstruktioner.

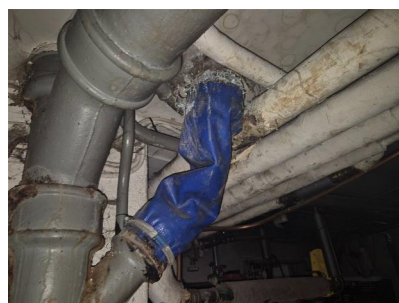
Rost noteras på avloppsröret, detta är skarvat med en slang. Missfärgningar noteras i taket.

Vid fuktindikering mot missfärgningarna kunde inga förhöjda indikationer påvisas.

Det rekommenderas att kontakt tas med fackman för kontroll av orsaken till och omfattningen av bristerna samt bedömning av lämpliga åtgärder.
