# Besiktningssprotokoll

Anticimex Försäkringsbesiktning i samarbete med Fastighetsbyrån

Fastighetsbeteckning: Tölö 4:63	
Fastighetsadress: Buxbomsvägen 65	
Postnummer: 43448	Ort: Kungsbacka

Besiktningdatum: 2026-06-01	Protokollnummer: 69735043
Temperatur: 17 °C	Väderlek: Molnigt
Tekniker: Magnus Uhlegård	
E-post: magnus.uhlegard@Anticimex.se	
Kontor: Göteborg	
Närvarande: Fastighetsägarna.

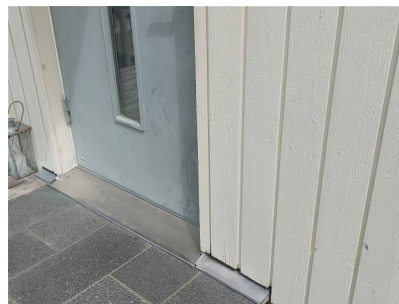
Fasadpanelen börjar bli i behov av målning/underhåll.

Fasadbeklädnad och träkonstruktioner där målningsbehov finns riskerar att få fukt- och rötskador på grund av sämre vattenavvisande förmåga. För att öka livslängden på fasadbeklädnaden rekommenderas målning och underhåll.

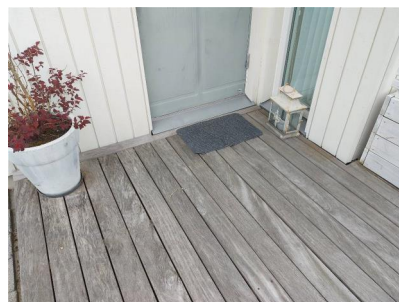
Fasadpanel är lokalt avslutad under/ bakom tralldäck. Vilket bl.a. försvårar framtida underhåll samt ökar risk för fuktuppsug i ändträ. Vid målning bör närmsta trallbräda demonteras för att även kunna måla ändträ på panelen.

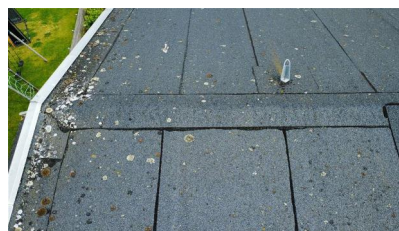
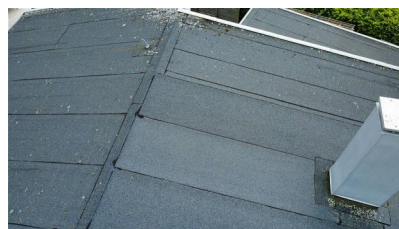
Delar av takpappen är äldre.

Tätskiktet på ett platt/låglutande tak har enligt vår bedömning en begränsad livslängd. Eftersom takpappen är äldre har det ett minskat motstånd mot vattengenomträngning. Detta i sin tur kan leda till att takkonstruktionen drabbas av fuktskador.

Taket besiktigat med hjälp av drönare pga. hög höjd.

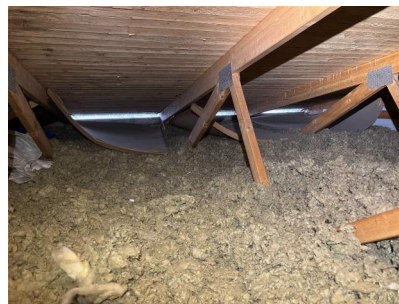
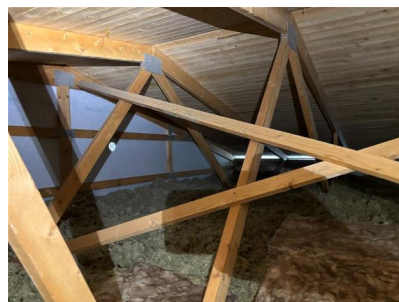
De takfotsventillerande skivorna har lokalt ramlat ner. De är ur sitt läge. Återmontage av skivorna rekommenderas.

Vinden besiktigad från vindsluckan då landgång saknas.

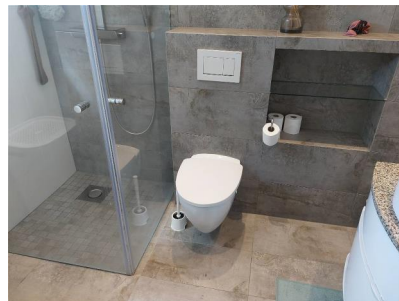
Bom finns i klinkerplattor lokalt.

Felet som uppstått är att vidhäftningen mellan klinker och underlag har upphört. Sk "bom/ bomljud".

Detta kommer inte leda till några följdskador.

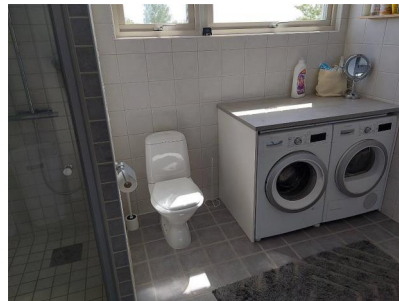
Våtutrymmet har äldre yt-/tätskikt.

Eftersom funktionen, som innebär att ytskiktet/tätskiktet ska vara vattentätt, kan vara nedsatt finns en ökad risk att vatten tränger igenom ytskiktet/tätskiktet med vattenskador i omkringliggande konstruktioner som följd.

Tvättmaskinens vattenanslutning saknar åtkomlig avstängningsventil. Detta innebär att vattentillförseln inte snabbt kan brytas vid exempelvis läckage, slangbrott eller servicebehov. Konstruktionen medför en förhöjd risk för omfattande vattenskador då tillrinning av vatten kan fortgå under längre tid innan åtgärd kan vidtas.

Det rekommenderas att en lätt åtkomlig avstängningsventil installeras på vattenledningen till tvättmaskinen för att minska risken för skador samt underlätta framtida underhåll och service.

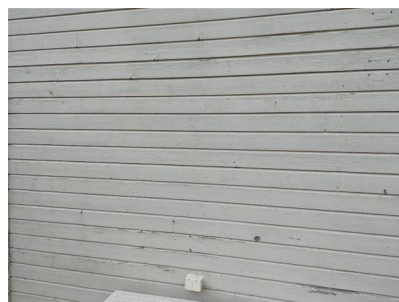
Fasadpanelen är i behov av målning/underhåll.

Fasadbeklädnad och träkonstruktioner där målningsbehov finns riskerar att få fukt- och rötskador på grund av sämre vattenavvisande förmåga. För att öka livslängden på fasadbeklädnaden rekommenderas målning och underhåll.

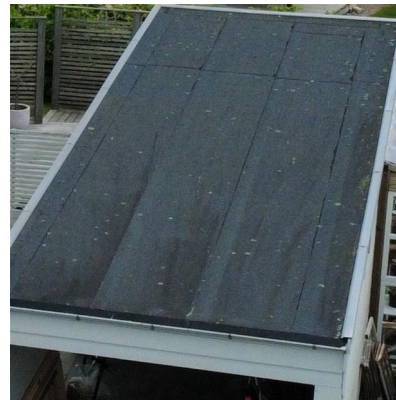
Takpappen är äldre.

Tätskiktet på ett platt/låglutande tak har enligt vår bedömning en begränsad livslängd. Eftersom takpappen är äldre har det ett minskat motstånd mot vattengenomträngning. Detta i sin tur kan leda till att takkonstruktionen drabbas av fuktskador.

Taken är besiktigat från stege lutad mot hängränna samt med hjälp av drönare

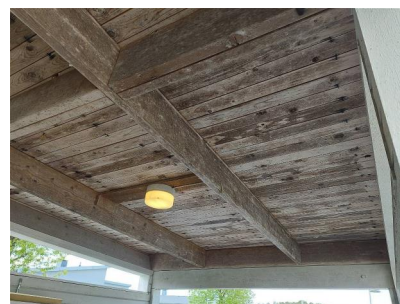
Underlagstaket har mikrobiell påväxt/ fuktfläckar.

Fuktfläckar kan bero på olika saker, och kan vara ett tecken på en tidigare eller ett pågående läckage. Vid fuktindikering påvisades inga förhöjda värden.

Kontakta en takentreprenör för konsultation.
