Besiktningssprotokoll

Anticimex Försäkringsbesiktning i samarbete med Fastighetsbyrån

Fastighetsbeteckning: Stämgaflen 3	
Fastighetsadress: Skogsbacken 24	
Postnummer: 69236	Ort: Kumla

Besiktningdatum: 2026-06-04	Protokollnummer: 69735754
Temperatur: 16 °C	Väderlek: Molnigt
Tekniker: Axel Guldmar	
E-post: axel.guldmar@anticimex.se	
Kontor: Örebro	
Närvarande: Fastighetsägare Axel Guldmar: Besiktningssman Anticimex

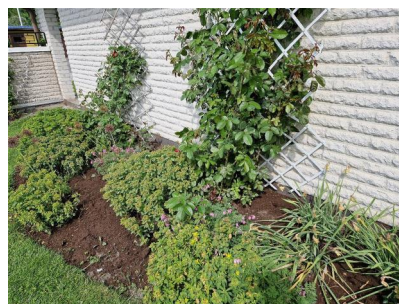
Utvändigt / Sockel

Växter finns i anslutning till grundmur.

När det finns rabatter och växter nära grundmuren finns risk att fukt stannar kvar i väggarna. Detta kan i sin tur orsaka invändiga fuktskador. Växternas rötter kan också skada grundmuren och sätta dräneringsledningen ur funktion.

Området närmast huset rekommenderas att vara fritt från växtlighet.

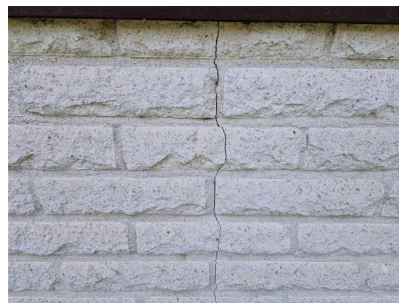
Utvändigt / Fasad

Sprickor finns i tegelfasaden.

Detta kan leda till fukt- och frysskador i konstruktionen.

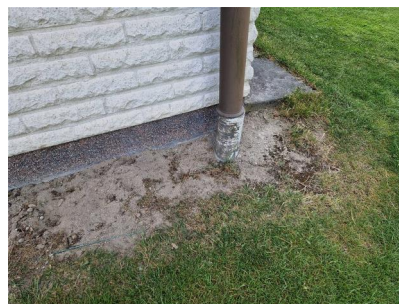
Utvändigt / Hängrännor / Stuprör

- ⚠ Lövsil finns ej.

När det saknas lövsilar så finns det risk att det blir stopp i dagvattenledningen.

För att hindra stopp i dagvattenledningar rekommenderas komplettering av lövsilar.

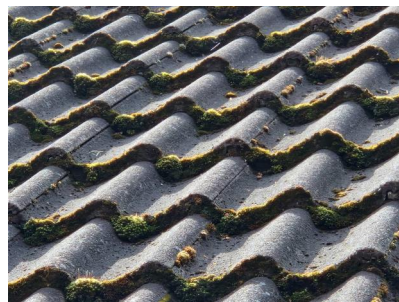
- Mosspåväxt finns på takpannor.

Mossa som växer på taket kan leda till att taktäckningen har ett minskat motstånd mot vatteninträning. Detta i sin tur kan leda till fuktskador på träläkt och takkonstruktionen vilket kan resultera i mikrobiella skador (angrepp av mikroorganismer).

För att öka livslängden på taket rekommenderas att mossan tas bort från takpannorna.

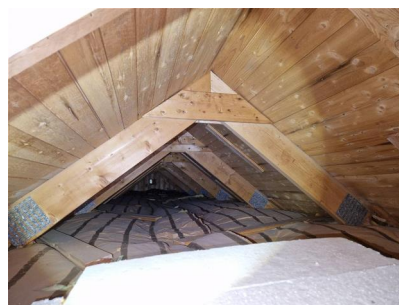
Utvändigt / Nockvind

Vid kontroll av vinden uppmättes fuktvärden under kritisk fuktnivå för mikrobiell tillväxt och en normal lukt upplevdes. Fuktkvoten i underlagstak/takbjälkar uppmättes till 8 %.

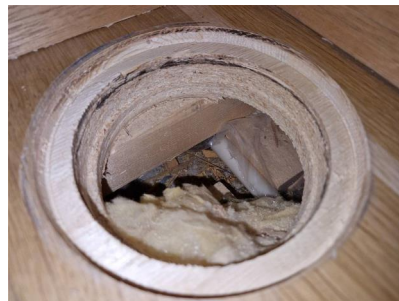
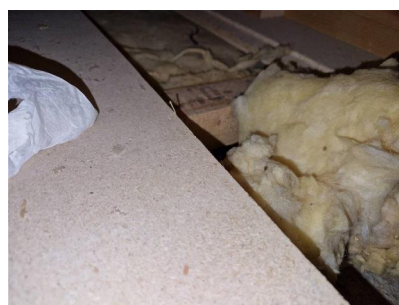
- Vid kontroll av den uppreglade golvkonstruktionen uppmättes fuktvärden under kritisk nivå för mikrobiell tillväxt och normal lukt upplevdes.

Provplats 1: Sovrum mot yttervägg.

Fuktkvoten uppmättes till 9 % i träregel.

Provplats 2: Sovrum via garderob.

Befintlig golvkonstruktion och eventuella väggsyllar riskerar att drabbas av fuktskador på grund av naturlig fuktpåverkan. Detta i sin tur kan leda till mikrobiella skador (angrepp av mikroorganismer) som kan resultera i att mikrobiell lukt sprids till boendemiljön. Om väggsyllarna är tryckimpregnerade kan även en kemisk lukt förekomma.

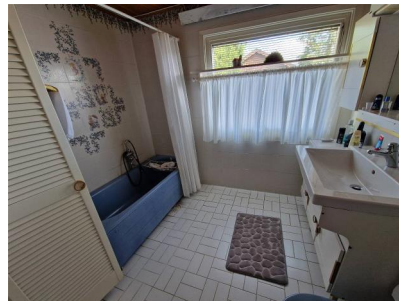
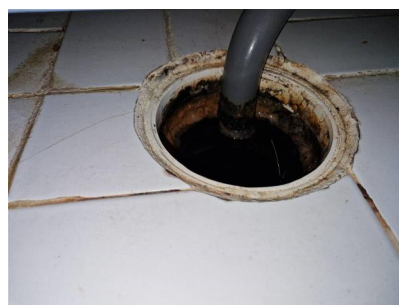
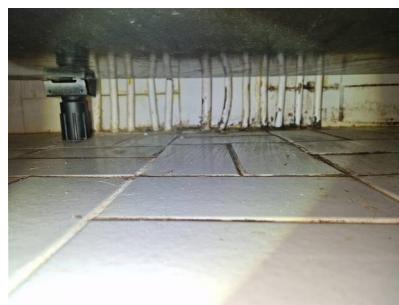
Entréplan / Badrum

- Badrummet har äldre tätskikt.
- Lokal spricka noterades i klinker.
- Golvbrunnens är gjord av gjutjärn.
- Fönster är placerat nära badzon.
- Rör genomföring finns i golv under badkar.
- Anslutningsstos avslutas lågt.
- Fuktindikering utan anmärkning vid besiktningstillfället.
- Installation av duschkabin rekommenderas tillsvidare.

Utrymmet är äldre, har passerat tiden för sin tekniska livslängd och har noterade brister.

Renovering av utrymmet rekommenderas. Kontakta en behörig våtrumsentreprenör för en renovering. I samband med renoveringen bör omkringliggande konstruktioner kontrolleras för att upptäcka eventuella följdskador.

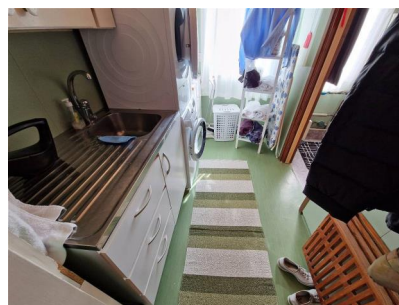
Entréplan / Tvättstuga

- Tvättstugan har äldre ytskikt.
- Lokala mattsläpp noterades runt golvbrunnen.
- Golvbrunnen är av gjutjärn och har en förhöjningsring.
- Fuktindikering utan anmärkning vid besiktningstillfället.

Utrymmet är äldre, har passerat tiden för sin tekniska livslängd och har noterade brister.

Renovering av utrymmet rekommenderas. Kontakta en behörig våtrumsentreprenör för en renovering. I samband med renoveringen bör omkringliggande konstruktioner kontrolleras för att upptäcka eventuella följdskador.

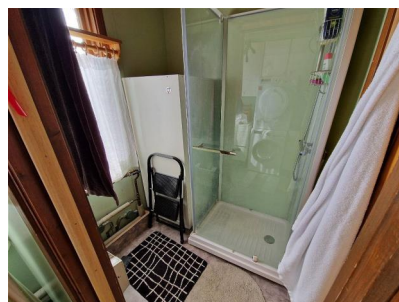
- Våtutrymmet har äldre ytskikt på vägg.

Eftersom funktionen, som innebär att ytskiktet ska vara vattentätt, kan vara nedsatt finns en ökad risk att vatten tränger igenom ytskiktet med vattenskador i omkringliggande konstruktioner som följd.

Fortsatt användning av duschkabin rekommenderas.

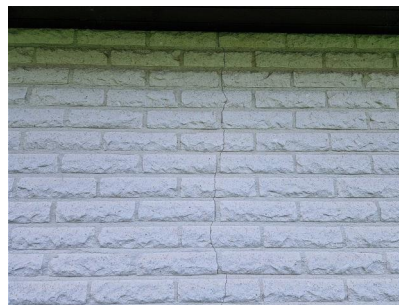
Utvändigt / Fasad

Sprickor finns i tegelfasaden.

Detta kan leda till fukt- och frysskador i konstruktionen.

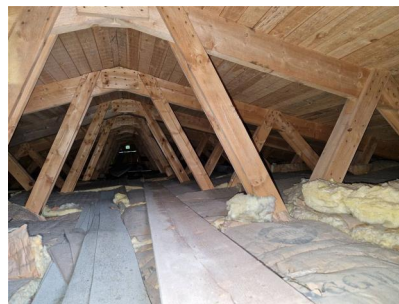
Utvändigt / Vind

• Vindsutrymmet är besiktigt från lucka pga begränsad framkomlighet.

Inget avvikande noterades från inspektionslucka.

• Vid kontroll av vinden via lucka uppmättes fuktvärden under kritisk fuktnivå för mikrobiell tillväxt och en normal lukt upplevdes. Fuktkvoten i underlagstak/takbjälkar uppmättes till 8 %.

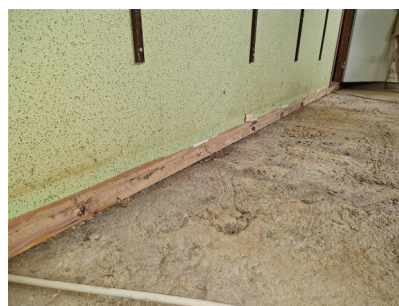
Garage invändigt / Förråd/Verkstad

- Innergolv saknas.
- Förhöjda fuktvärden (25% FK) uppmättes i regel mellan garage och förråd/Verkstad.

Vi rekommenderar en fördjupad undersökning för att bedöma orsaken till och omfattningen av detta. Det är viktigt att tänka på att denna rekommendation om fördjupad undersökning gäller hela byggnaden.

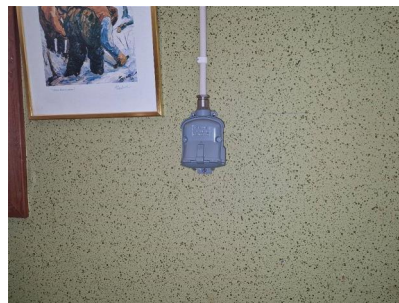
- 3-fasuttag i metall finns.

Denna typ av uttag tillverkas inte längre då de anses medföra en stor risk för personskada.

Kontakta en elektriker för kontroll och åtgärd.
