Besiktningssprotokoll

Fastighetsbeteckning: Smultronet 2	
Fastighetsadress: Örtvägen 26	
Postnummer: 182 56	Ort: Danderyd

Försäkringsbesiktning

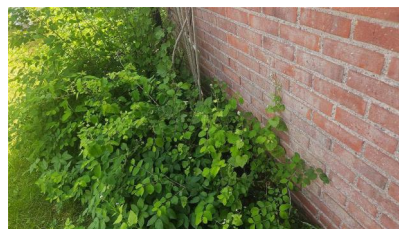
Växter finns i anslutning till byggnaden.

När det finns rabatter och växter nära byggnaden finns risk att fukt stannar kvar i väggarna. Detta kan i sin tur orsaka invändiga fuktskador. Växternas rötter kan också skada grundmuren och sätta dräneringsledningen ur funktion.

Området närmast huset rekommenderas att vara fritt från växtlighet.

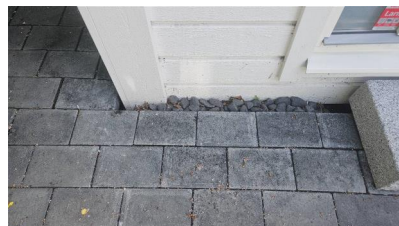
Avståndet mellan fasadbeklädnaden och marken på delar av huset är inte tillräckligt.

Eftersom fasadbeklädnaden avslutas för nära mark finns risk för att fukt från marken suggs upp i fasadpanelens nederkant. Detta kan orsaka fuktrelaterade skador i fasadbeklädnaden och bakomliggande konstruktioner.

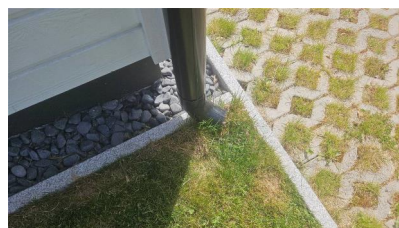
Ett stuprör på framsidan avslutas nära husliv.

Detta ökar risken för fuktrelaterade skador i sockeln, rekommenderas att leda bort vattnet via ränna eller rör.

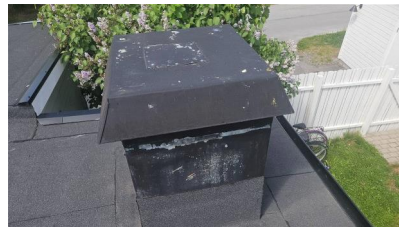
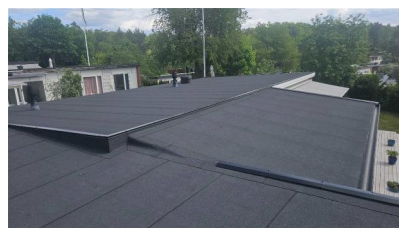
Några plåtdetaljer har ett behov av målning/ underhåll.

Rekommenderas att måla/ underhålla i förebyggande syfte.

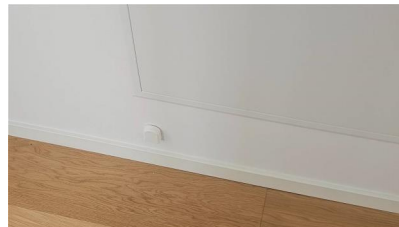
- ⚠ Skvallerrör från vattenskåp mynnar ut li utrymme utan vattentätskikt på golv.

Detta riskerar fuktskador i omkringliggande konstruktioner vid ett eventuellt läckage. Man kan med fördel installera ett vattenlarm som indikerar vid ett läckage.

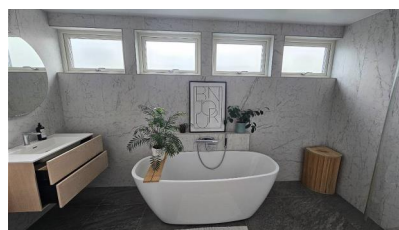
- ⚠ Fönster är olämpligt placerat.

Fönstrets placering ovan badkaret utgör en risk för fuktskador i fönster- och väggkonstruktionen.

För att minska risken för fuktskador på fönster och väggkonstruktion rekommenderas att man skyddar fönstret mot vattenbegjutning.

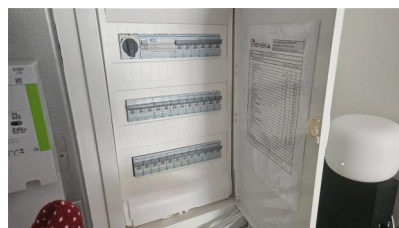
El-centralen har jordfelsbrytare.

Jordfelsbrytare finns installerad vid elcentralen.
